Nom: Branche No 3 du cours d'eau Routhier # 10036
Type: Municipal
Lot(s): 61
Rang: Saint-André
Cadastre: Paroisse de Saint-Étienne-de-Lauzon
Municipalité: Ville de Lévis
MRC:

TRAVERSÉE À SEC D'UN COURS D'EAU BARRAGE ET POMPAGE

NO	DATE	RÉVISION	APP.	Projet:
				GAZODUC-TERMINAL / SAINT-NICOLAS
				Titre: Fiche synthèse des cours d'eau
				Préparé par: Hélène Arsenault, agr. M. Env.
				Dessiné par: Josée Bisson, dta
				Approuvé par: Claude Veilleux, ing. & agr.
				Fichier: 3324f01.dwg
				Date: Janvier 2006
				Références: Feuille: 16 de 24 Chainage: 28+075
				Fiche no: 22

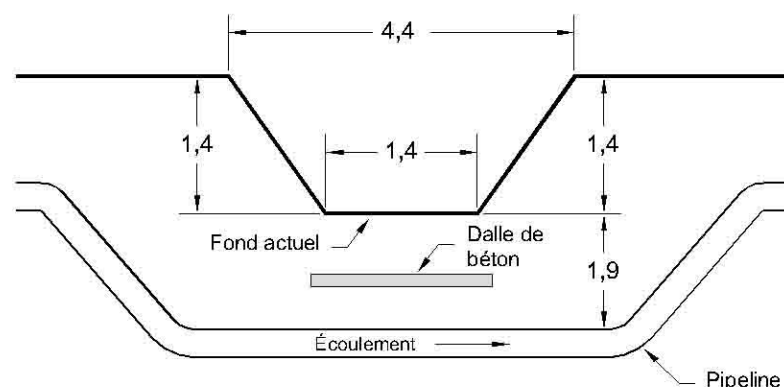
SECTION AU SITE DE TRAVERSÉE

- Dimensions approximatives (m)
- Couverture minimale projetée sous le fond actuel. Le relevé d'arpentage détaillé permettra d'établir de façon précise la couverture minimale à respecter.
- La dalle de béton peut ne pas être requise.

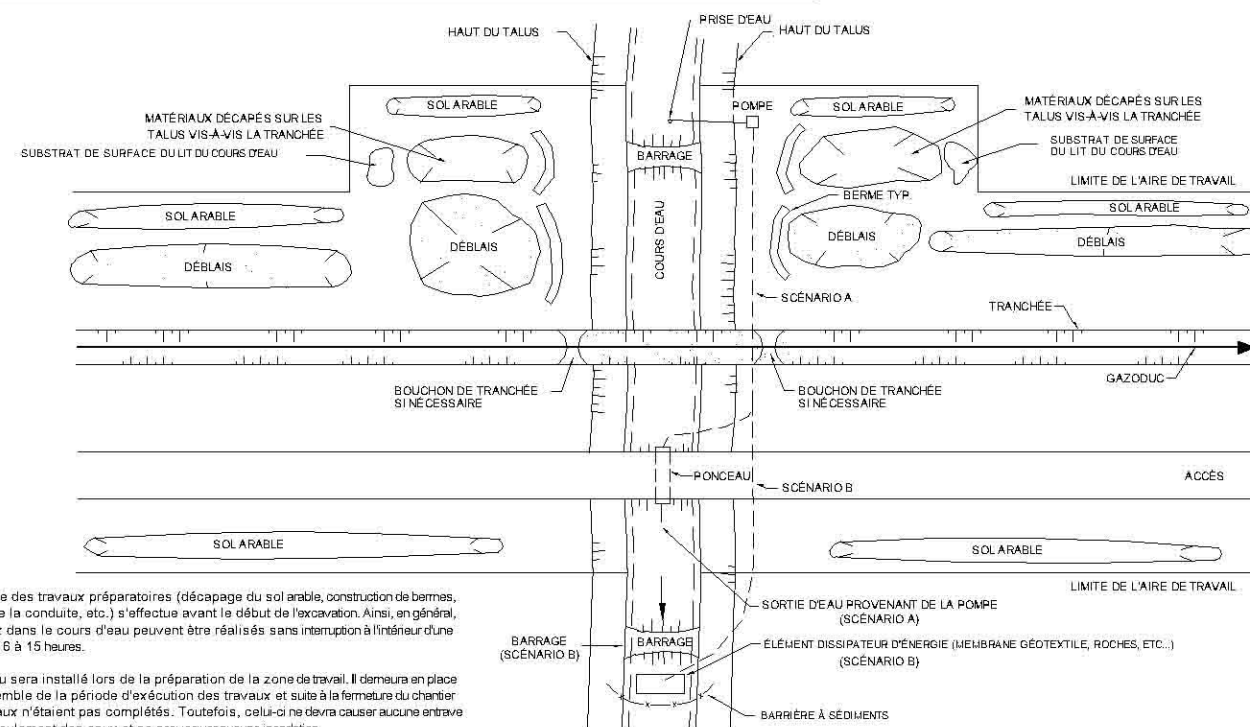
Notes: - L'ensemble des travaux préparatoires (décapage du sol arable, construction de bermes, soudage de la conduite, etc.) s'effectue avant le début de l'excavation. Ainsi, en général, les travaux dans le cours d'eau peuvent être réalisés sans interruption à l'intérieur d'une période de 6 à 15 heures.

- Le ponceau sera installé lors de la préparation de la zone de travail. Il demeurera en place pour l'ensemble de la période d'exécution des travaux et suite à la fermeture du chantier si les travaux n'étaient pas complétés. Toutefois, celui-ci ne devra causer aucune entrave au libre écoulement des eaux et ne provoquer aucune inondation.

- Le décapage du sol arable de part et d'autre du cours d'eau s'effectue seulement en milieu cultivé.

- La méthode de construction et le plan de contrôle des sédiments proposés pourront être ajustés lors des travaux d'implantation du gazoduc et ce, en fonction du débit du cours d'eau et des matériaux rencontrés lors de l'excavation.

- Cette vue en plan est un croquis type et n'est nullement conçue à des fins de construction.
