Étude d'impact sur l'environnement déposée au ministre du Développement durable, de l'Environnement  
et de la Lutte contre les changements climatiques

**PROJET DE STABILISATION DE BERGE ET DE RÉPARATION DE STRUCTURES DE  
SOUTÈNEMENT EN BORDURE DU FLEUVE SAINT-LAURENT SUR LE TERRITOIRE DE LA  
VILLE DE BOUCHERVILLE**

**RÉSUMÉ**  
(PROJET MODIFIÉ)

Juin 2016

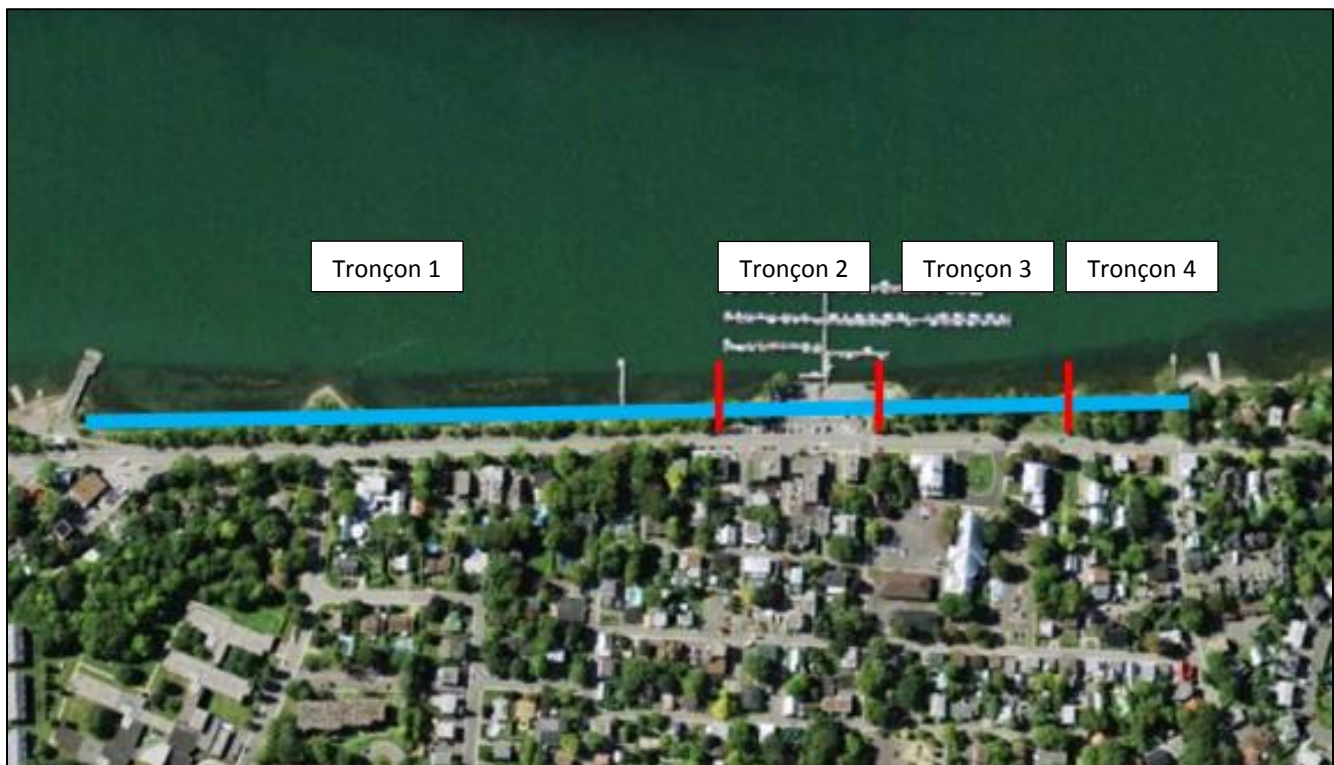
Figure 2. Localisation des tronçons où se dérouleront les travaux à l'intérieur du secteur du Vieux-Boucherville

La localisation des tronçons des deux secteurs est présentée aux figures 2 et 3, et le tableau 1 résume l'information concernant chacun des tronçons.

Une section d'une longueur de 30 mètres située à l'extrémité sud du tronçon 1, près du quai de Montarville, sera renforcée (voir figure 2).

Le mur du tronçon 3 sera reconstruit entièrement au niveau du parc Joseph-Laramée (voir figure 2).

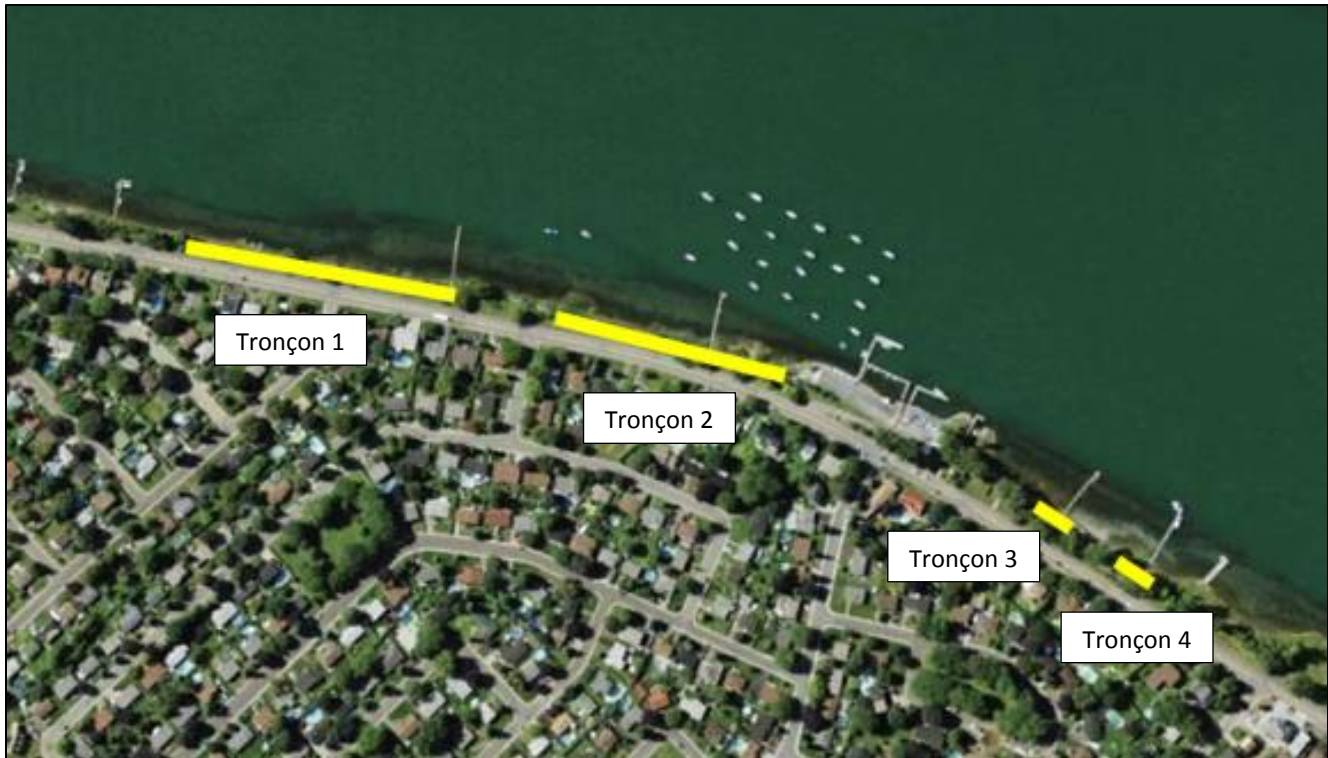
Figure 3. Localisation des tronçons où se dérouleront les travaux à l'intérieur du secteur près de la piste cyclable « La Riveraine »

Quatre courtes sections de talus sont visées par les travaux, et sont toutes situées entre les rues de Monts et Birtz (voir figure 3).

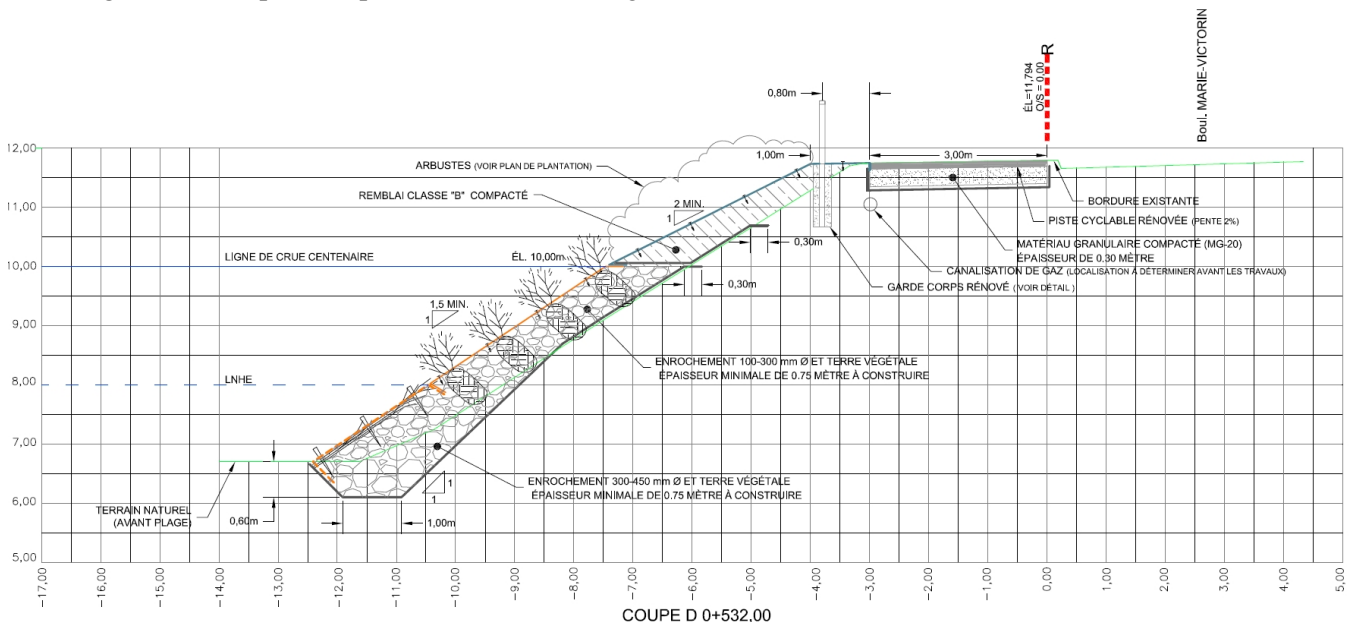
Figure 9. Exemple d'une coupe des travaux de stabilisation de talus en bordure de la piste cyclable «La Riveraine» (Source : Aqua-Berge, 2010).

De la section médiane jusqu'en haut du talus, un accotement d'une largeur minimum de 1 mètre sera aménagé jusqu'à la limite de la piste cyclable. Il sera constitué d'un remblai de classe « B » compacté en pente de 1/2 (V/H), à partir de l'enrochement jusqu'en haut de talus.

À la base du talus, l'épaisseur de terre végétale ajoutée par-dessus l'enrochement sera végétalisée par un matelas de saules recouvert d'une membrane de paillis (100 % coco), et ancré à l'aide de pieux de bois et de broches. Des arbres et arbustes en sacs seront également intégrés aux enrochements. La partie supérieure du talus sera ensemencée à l'aide d'un mélange spécifique aux bandes riveraines, et protégée par un paillis anti-érosion fixé à l'aide d'attaches biodégradables. Une plantation de boutures de différentes espèces d'arbustes complètera aussi l'aménagement de la partie supérieure du talus. La figure 9 illustre les travaux à réaliser en talus.
