**DOSSIER 3211-02-289**  
**N°/REF ÉCOGÉNIE : 1320**  
**N°/REF BOUCHERVILLE : SI-13-27**

**PROGRAMME DE SUIVI ET DE CONTRÔLE  
ANNUEL DES ESPÈCES EXOTIQUES  
ENVAHISSANTES**

**Projet de stabilisation de berge et de réparation de  
structures de soutènement en bordure du fleuve Saint-  
Laurent sur le territoire de la Ville de Boucherville**

Juillet 2016

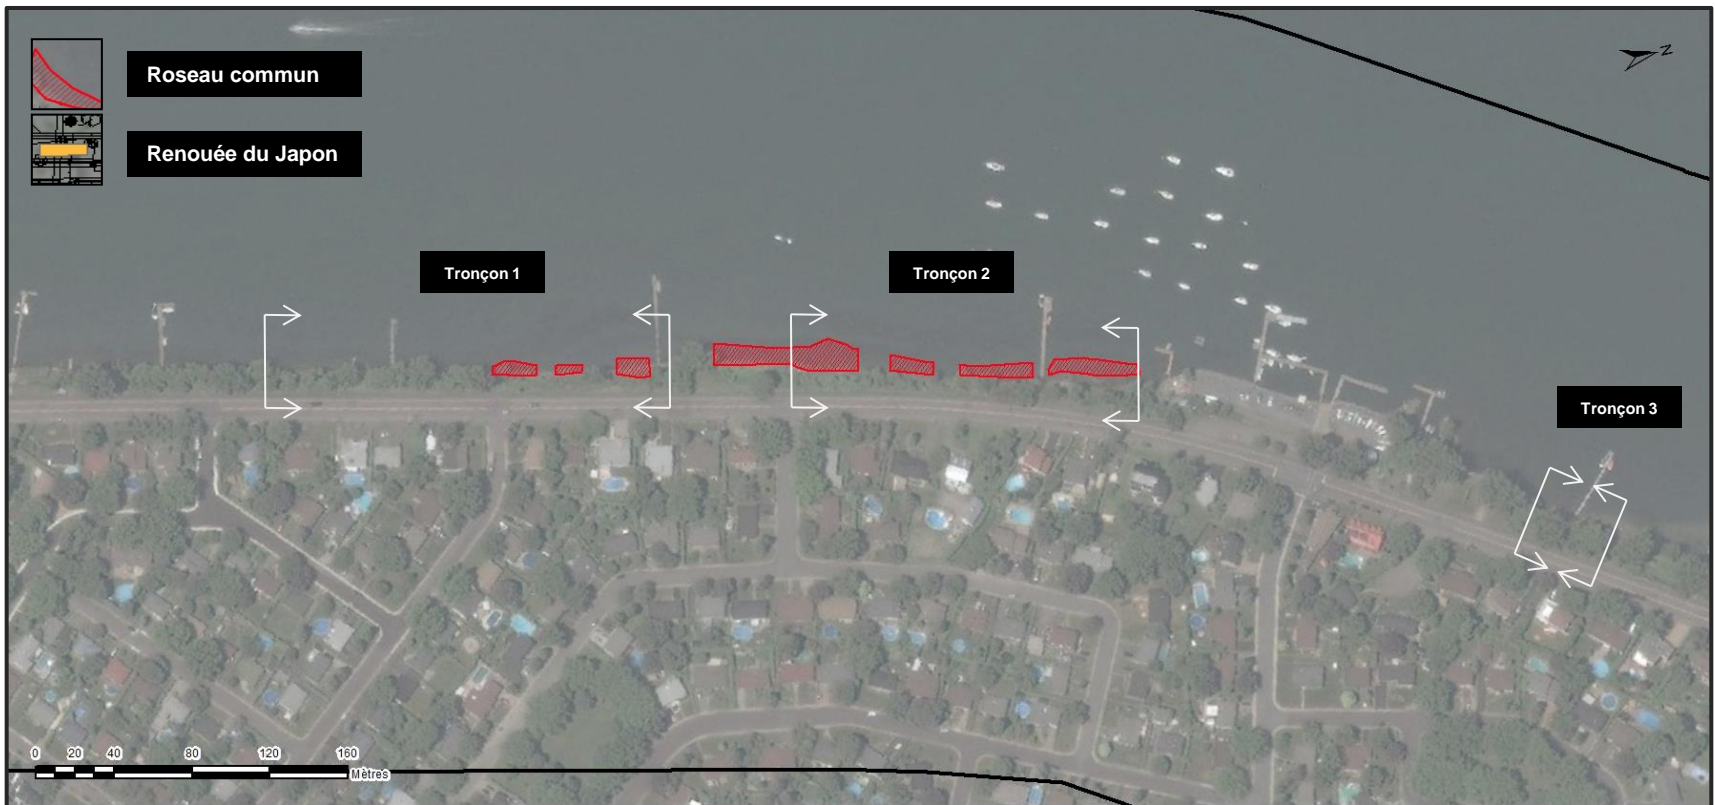
**Figure 1.** Localisation des massifs de roseau commun de la zone d'étude nord (La Riveraine).

Dans le secteur de la piste cyclable « La Riveraine », des massifs de roseau commun dominent la végétation riveraine en plusieurs endroits, particulièrement dans le talus et au pied de celui-ci. Des colonies estimées à 3 100 m<sup>2</sup> ont été relevées dans ce secteur (voir figure 1 à l'annexe 1). Deux massifs circonscrits sont également présents dans la zone d'étude du Vieux-Boucherville, au pied du mur existant du tronçon 1 (entre le quai de Montarville et la marina), pour un total de 560 m<sup>2</sup> de superficie (voir figure 2 à l'annexe 1). Trois massifs de renouée du Japon se trouvent également dans cette zone d'étude et dans ce même tronçon, en bordure de la piste cyclable, et totalisent 175 m<sup>2</sup>.

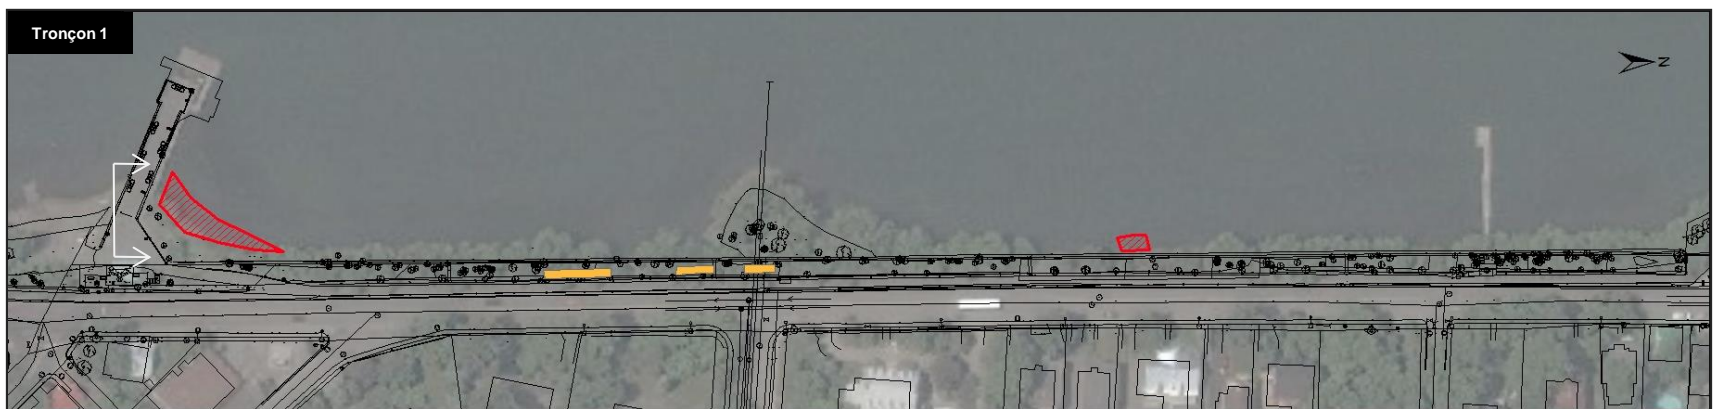
**Figure 2.** Localisation des massifs de roseau commun et de renouée du Japon de la zone d'étude sud (Vieux-Boucherville)
