AMÉLIORATION DES INFRASTRUCTURES DE TRANSPORT TERRESTRE PRÈS DE L'AÉROPORT MONTRÉAL-TRUDEAU

ÉTUDE D'IMPACT SUR L'ENVIRONNEMENT

**FIGURE 2.26**

COURBES DE NIVEAUX SONORES (ACTUEL)

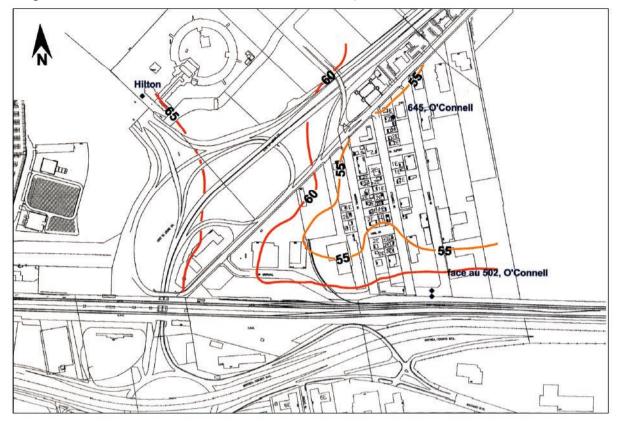
Figure 2.8A Courbes de niveaux sonores - Situation actuelle, bruit routier seulement - Secteur Nord

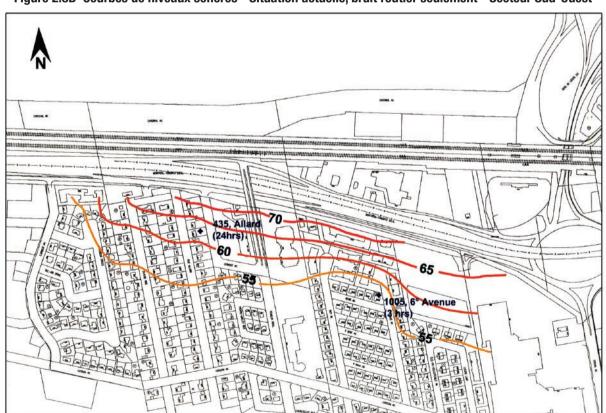
Figure 2.8B Courbes de niveaux sonores - Situation actuelle, bruit routier seulement - Secteur Sud-Ouest

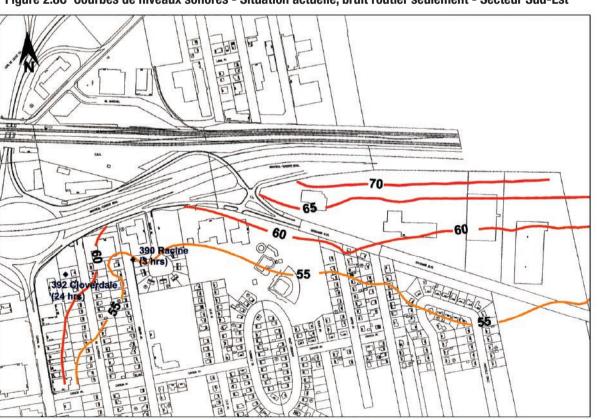
Figure 2.8C Courbes de niveaux sonores - Situation actuelle, bruit routier seulement - Secteur Sud-Est
