# Bilan environnemental

## Qualité des cours d'eau de Montréal

### Vers une meilleure connaissance du milieu aquatique montréalais

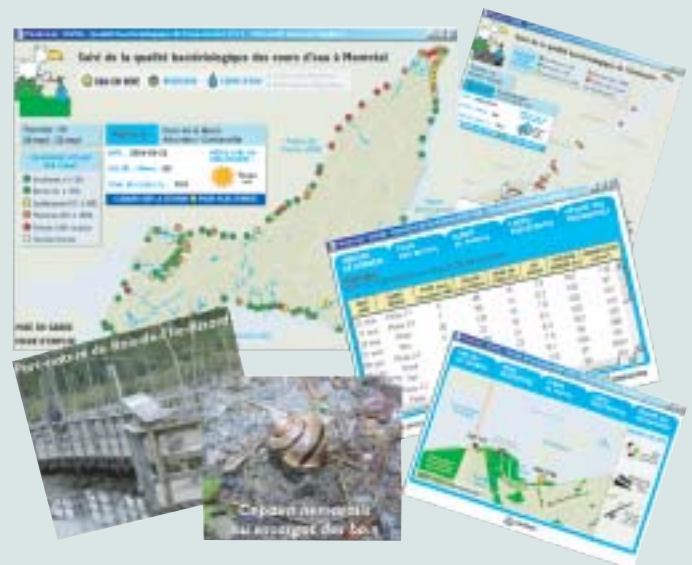
Il est aussi possible d'obtenir les résultats des autres programmes à partir du même menu en cliquant sur l'un ou l'autre des logos. En plus des dernières données relatives à la qualité des eaux montréalaises, on y trouve une multitude d'informations (photos, résultats, cartes...) sur chacun des points de prélèvement. Il suffit pour cela de choisir l'un ou l'autre des onglets tel qu'indiqué ci-dessous.

Le site Internet du RSMA a fait peau neuve cette année. En effet, une nouvelle application interactive a été créée afin de pouvoir consulter l'ensemble des données des trois programmes du RSMA, soit QUALO, RUISSO et COURDO. L'application s'ouvre d'abord sur le programme de l'eau en rive. Ce dernier a été choisi comme porte d'entrée vu l'intérêt particulier qu'il suscite auprès des utilisateurs; c'est d'ailleurs celui-ci qui est diffusé dans les journaux et hebdomadaires montréalais.

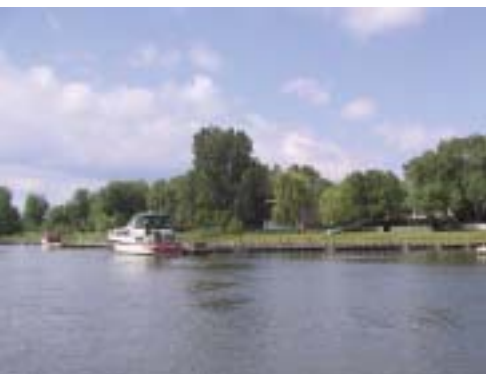
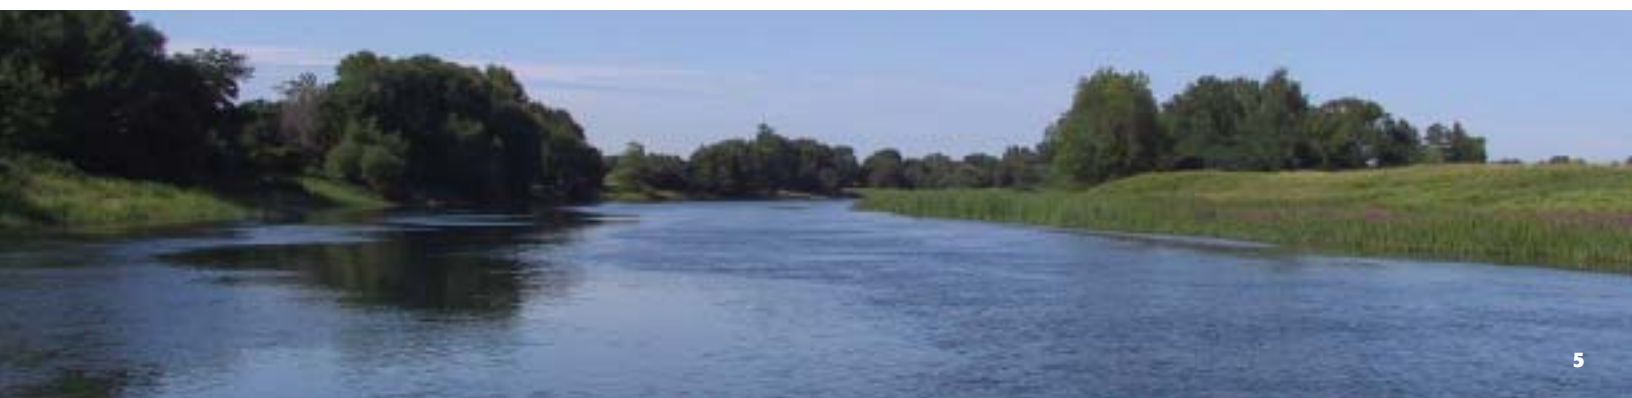
En général, le portrait de l'IC pour 2002 montre assez peu de différence avec celui de 2001. Les indices sont demeurés semblables pour près de 70 % des stations. Des améliorations ont été mesurées au niveau de l'île-de-la-Visitation (RDP-30L, 32L et 35L) du côté de Laval. La Turb s'est avérée être le paramètre limitant pour l'ensemble de la RDP tandis que les COLI deviennent eux aussi limitants en aval du km 48.

Le suivi des teneurs en métaux et en  $\text{NH}_3$  à des sections choisies (entrée RDP / barrage / STEP-LAVAL / sortie RDP) a permis de confirmer qu'il n'y avait pas

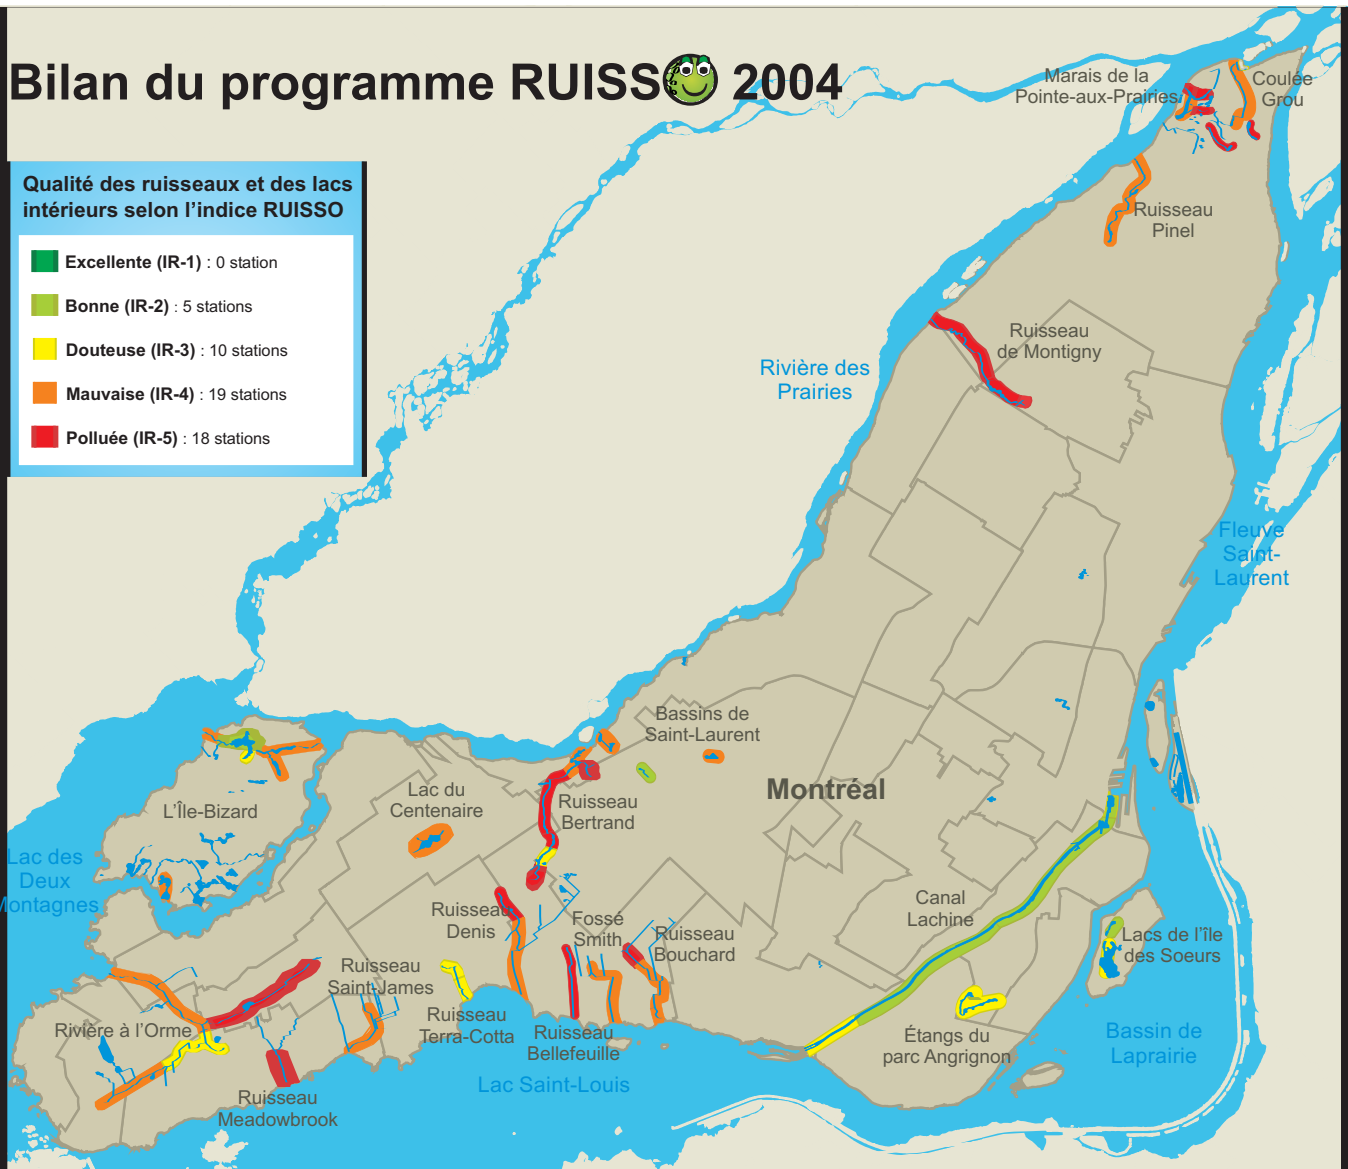
**Qualité des ruisseaux et des lacs intérieurs selon l'indice RUISSO**

- Excellente (IR-1) : 0 station
- Bonne (IR-2) : 5 stations
- Douteuse (IR-3) : 10 stations
- Mauvaise (IR-4) : 19 stations
- Polluée (IR-5) : 18 stations

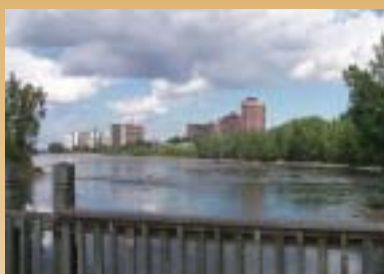
## Parc-nature de l'Île-de-la-Visitation : mauvais résultats à la station RDP-360

En raison d'une déficience importante de la vanne de régulation et des travaux de réfection des équipements du site Saint-Laurent durant l'été 2004, les eaux usées qui y sont normalement interceptées ont été redirigées vers le site Lausanne via le collecteur du nord. Cette redirection des eaux usées du collecteur Saint-Laurent a, lors de période d'orage, vraisemblablement entraîné, au trop-plein Étienne-Brûlé situé tout juste en amont de la station RDP-360, des débordements d'eaux usées brutes dans la rivière des Prairies. C'est pour cette raison que les résultats obtenus sous le pont piétonnier du parc-nature de l'Île-de-la-Visitation ont montré des dépassements beaucoup plus fréquents du critère 200 que par les années passées.

Il faut rappeler que de tels débordements ne se produisent que lors de fortes pluies (intensité supérieure à 8 mm). Par temps sec, la presque totalité des eaux usées du territoire de l'île de Montréal sont interceptées et traitées à la STEP-Montréal.

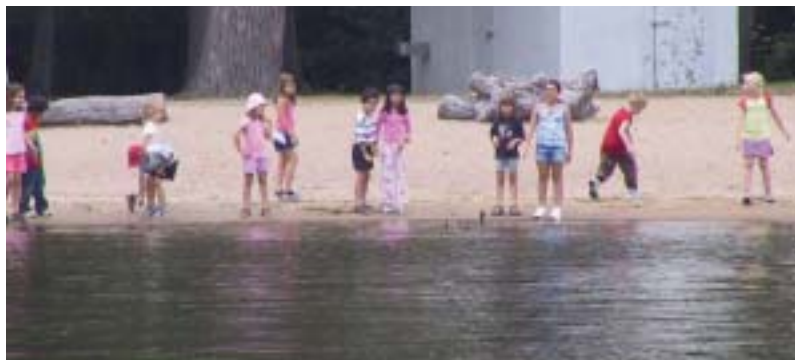
## L'objectif d'aucun dépassement du critère 200 COLI en temps sec à portée de main
