Transportation Safety Board
of Canada

RAPPORT DU LABORATOIRE D'INGÉNIERIE

LP188/2013

Analyse de la simulation dynamique et des forces de
déraillement

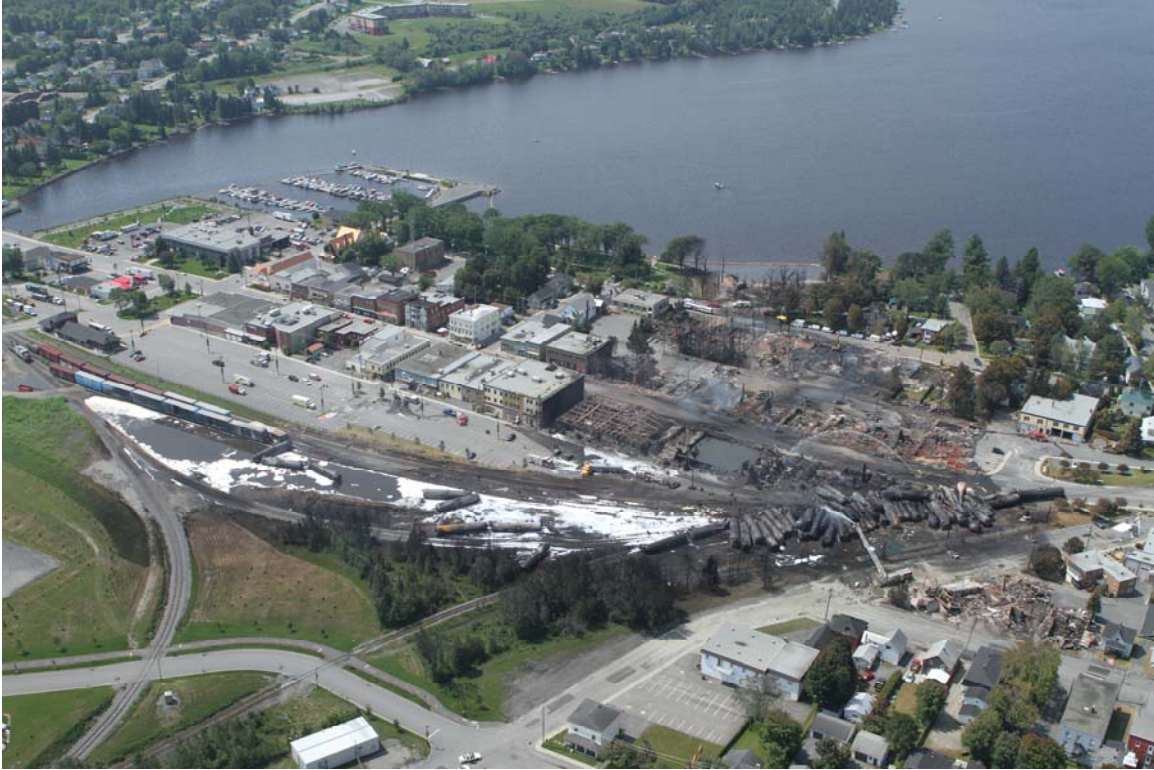
Figure 1: Vue aérienne du site du déraillement

1.1.3 Le wagon couvert tampon déraillé a heurté une coupe de wagons stationnée sur la voie d'évitement. Les 8 wagons-citernes qui suivaient se sont dispersés et se sont mis en portefeuille à des endroits distincts. Les 2 wagons-citernes suivants reposaient dans la direction de la voie d'évitement, sur le branchement, devant l'empilement principal constitué du reste des wagons-citernes déraillés qui se sont mis en portefeuille et qui ont causé l'incendie et les explosions. Les 9 derniers wagons-citernes du train n'ont pas déraillé. Le mécanicien de la locomotive et des intervenants d'urgence les ont dételés et éloignés du site du déraillement et de l'incendie. La figure 1 présente une vue aérienne du site de l'accident.

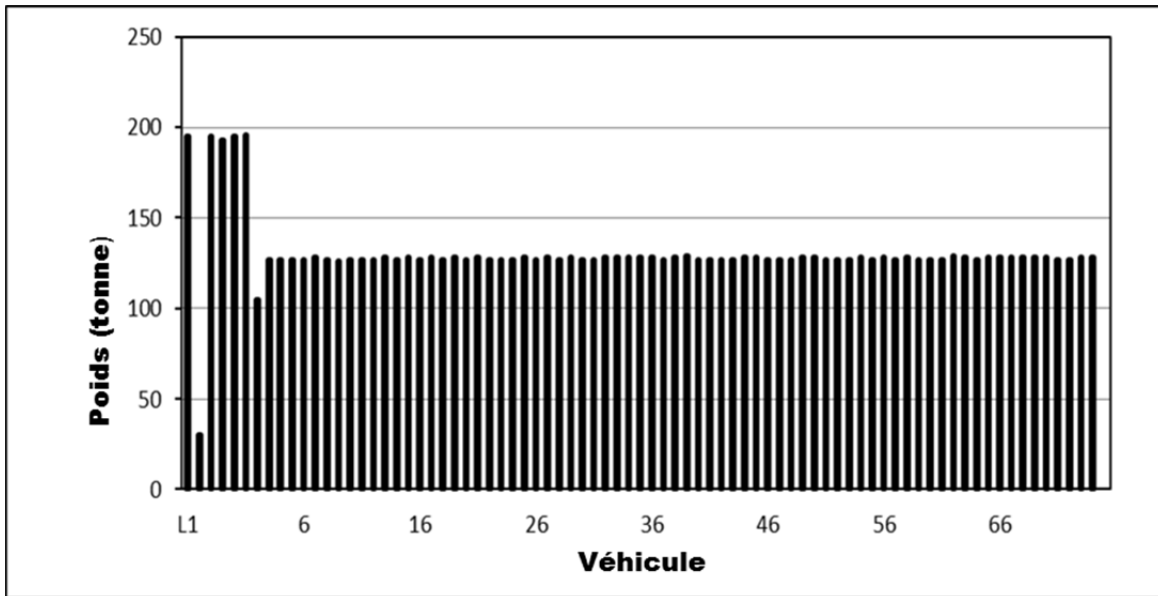
Figure 2: Profil du tonnage du train

1.2.1 Le train MMA-02 se composait de 5 locomotives, de 1 fourgon VB-1 de télécommande, de 1 wagon couvert tampon chargé et de 72 wagons-citernes de pétrole brut. Le train pesait 10 287 tonnes et mesurait 4 701 pieds de longueur. Le profil de tonnage du train est présenté à la figure 2.

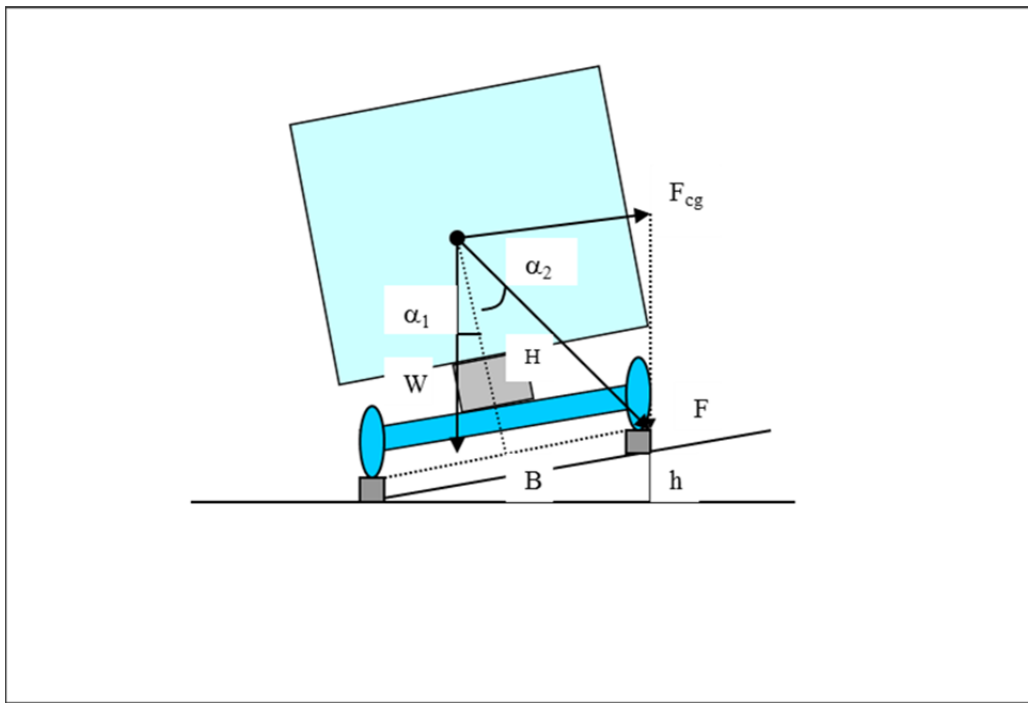
Figure 3: Force centrifuge et condition de renversement dans la courbe

2.1.2 Le tonnage du véhicule exerce une force verticale orientée vers le bas et appliquée à son centre de gravité (CG). Cette force s'ajoute à la force centrifuge pour donner la force résultante présentée dans la figure 3.

2.2.1 Un véhicule ferroviaire circulant sur une voie courbe à une vitesse donnée est soumis à une force centrifuge, illustrée dans la figure 3. La force centrifuge F_{cg} s'exprime comme suit :

2.3.1 Un véhicule peut verser vers l'extérieur d'une courbe à vitesse élevée à cause d'une force centrifuge excessive, comme le montre la figure 3. La condition critique correspond à la situation dans laquelle la combinaison (ou somme vectorielle) F de la force centrifuge F_{cg} et la force gravitationnelle W pointe vers le rail haut (extérieur) de façon à ce que les roues basses (intérieures) décollent du rail bas. La condition critique est décrite par l'équation suivante :
