Objet : Étude hydrogéologique
Régie Intermunicipale
de l'Est de Portneuf
N/D : HGE-96-1100

Étude hydrogéologique
Régie Intermunicipale
de l'Est de Portneuf
Pont-Rouge (Québec)
GOA 2X0

SCHEMA D'INSTALLATION DE PUIITS D'ÉCHANTILLONNAGE

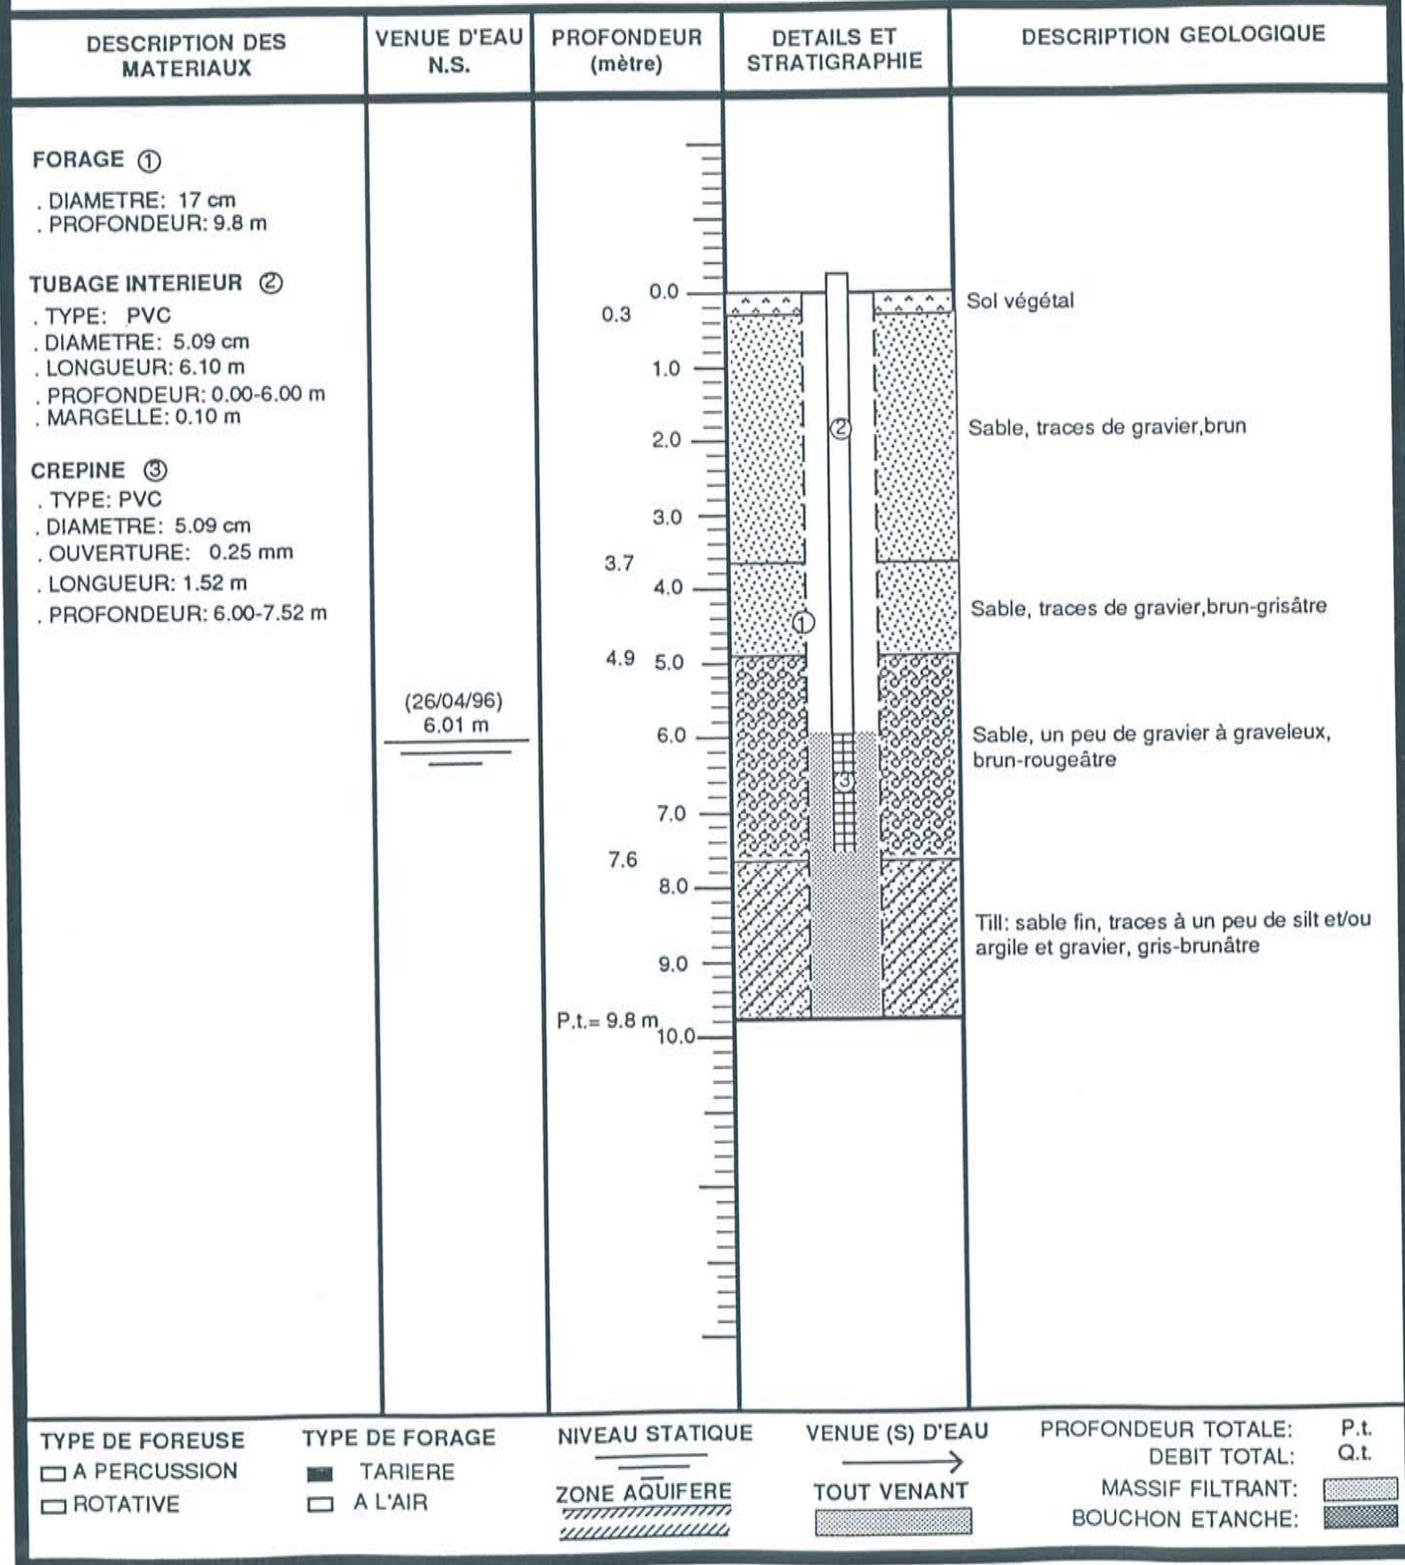
FIGURE : 1

PIEZOMETRE: PZ-1

Des puits d'échantillonnage ont été aménagés dans chacun des forages. Ils se composent d'un tubage de PVC assemblé à une crépine de même composition dont le diamètre est de 3,81 cm pour les puits d'échantillonnage PZ-2 et PZ-4 et de 5,09 cm pour tous les autres (voir les schémas d'installation aux figures 1 à 9). Une pompe Waterra a été dédiée à chaque piézomètre.

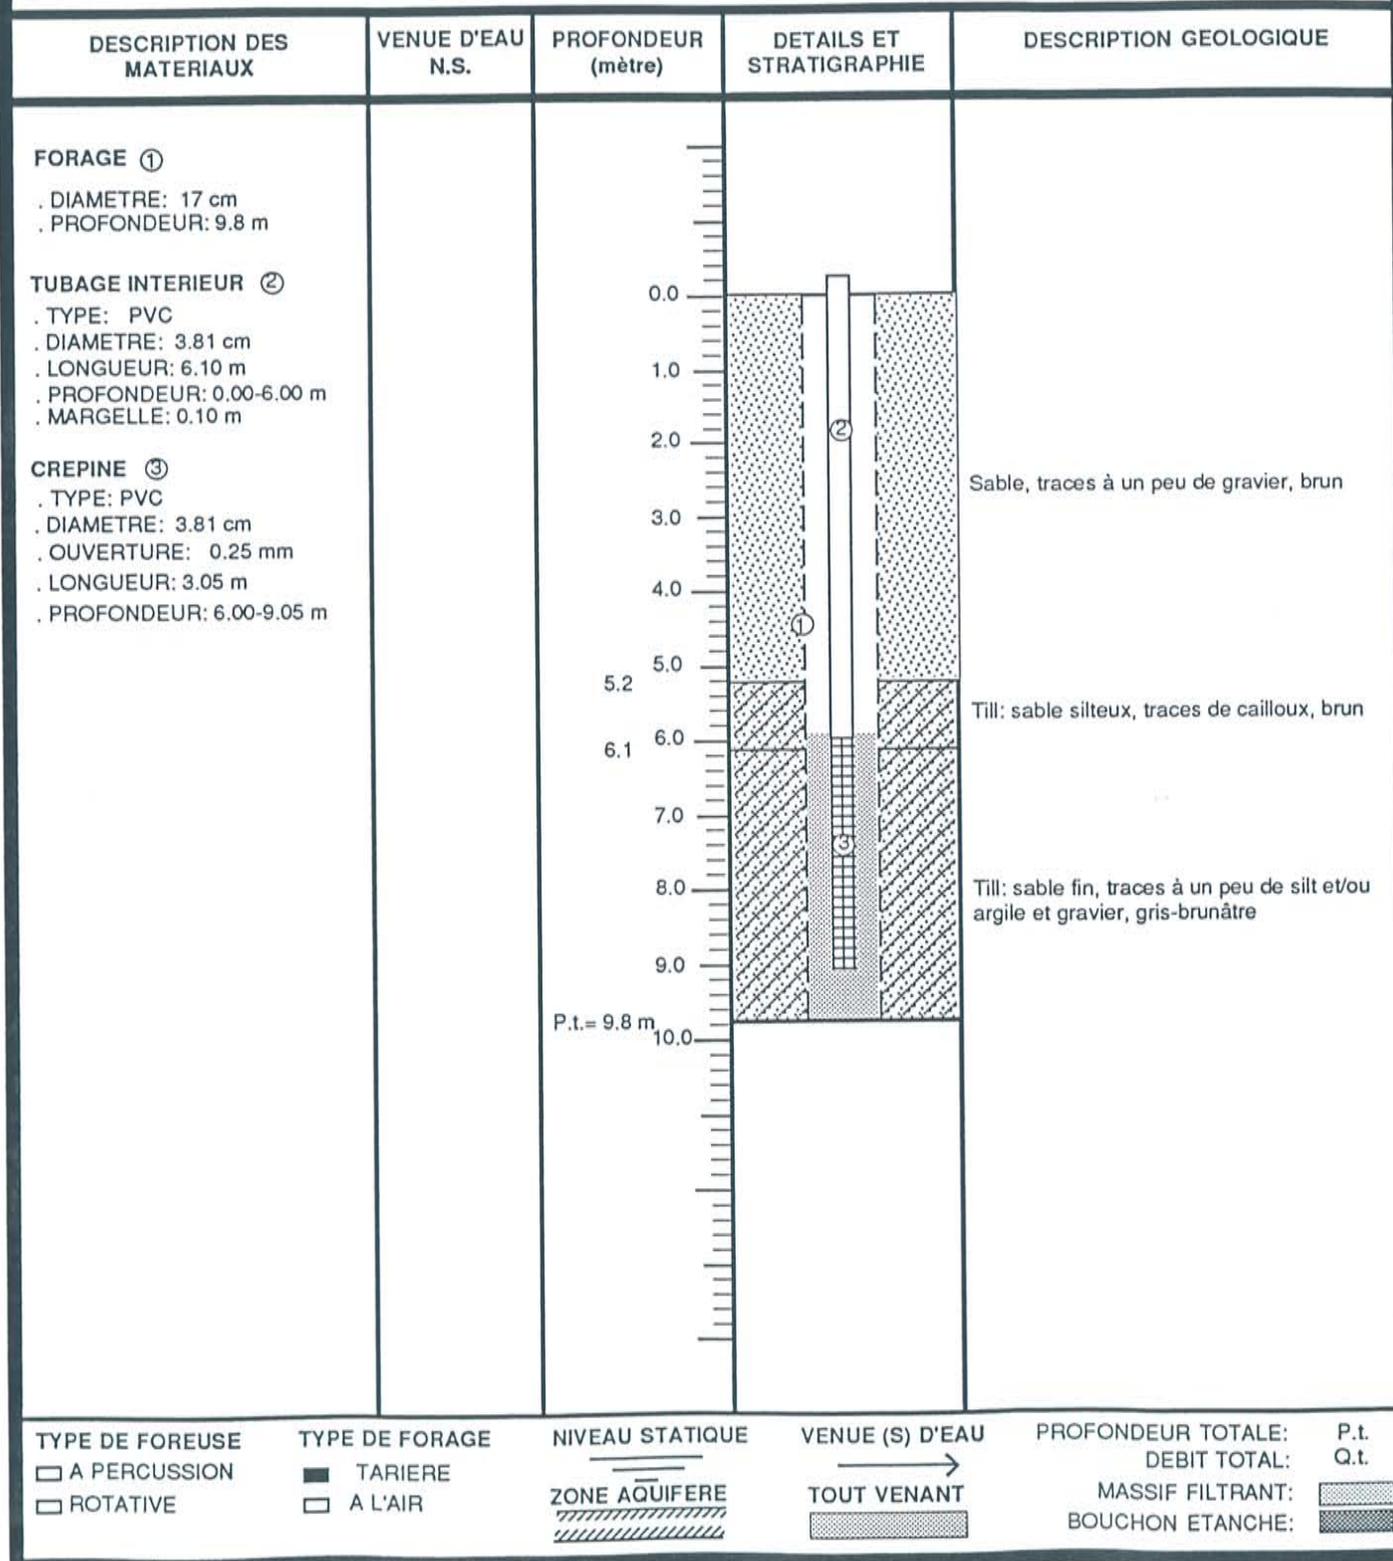
FIGURE - 2

SCHEMA D'INSTALLATION DE PUIITS D'ÉCHANTILLONNAGE

PIEZOMETRE: PZ-2

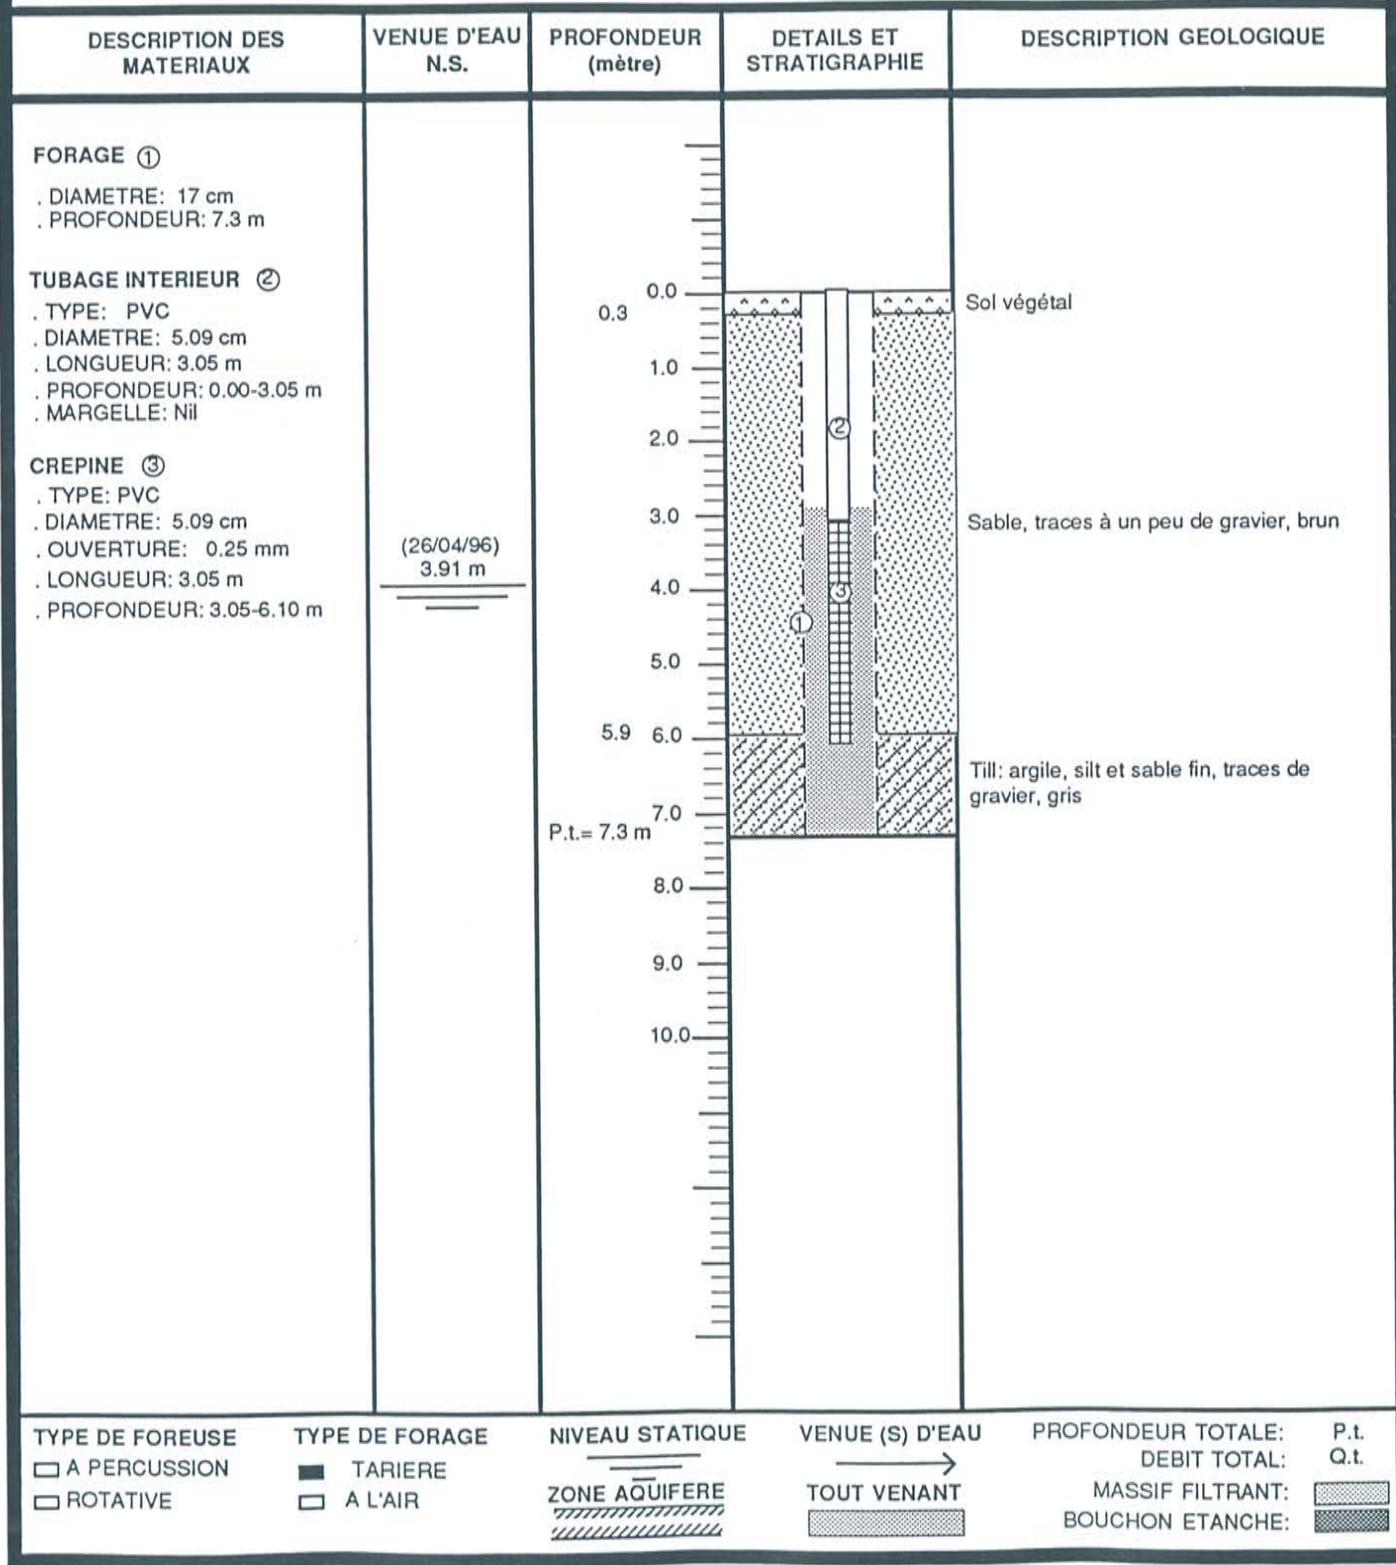
FIGURE : 3

SCHEMA D'INSTALLATION DE PUIITS D'ÉCHANTILLONNAGE

PIEZOMETRE: PZ-3

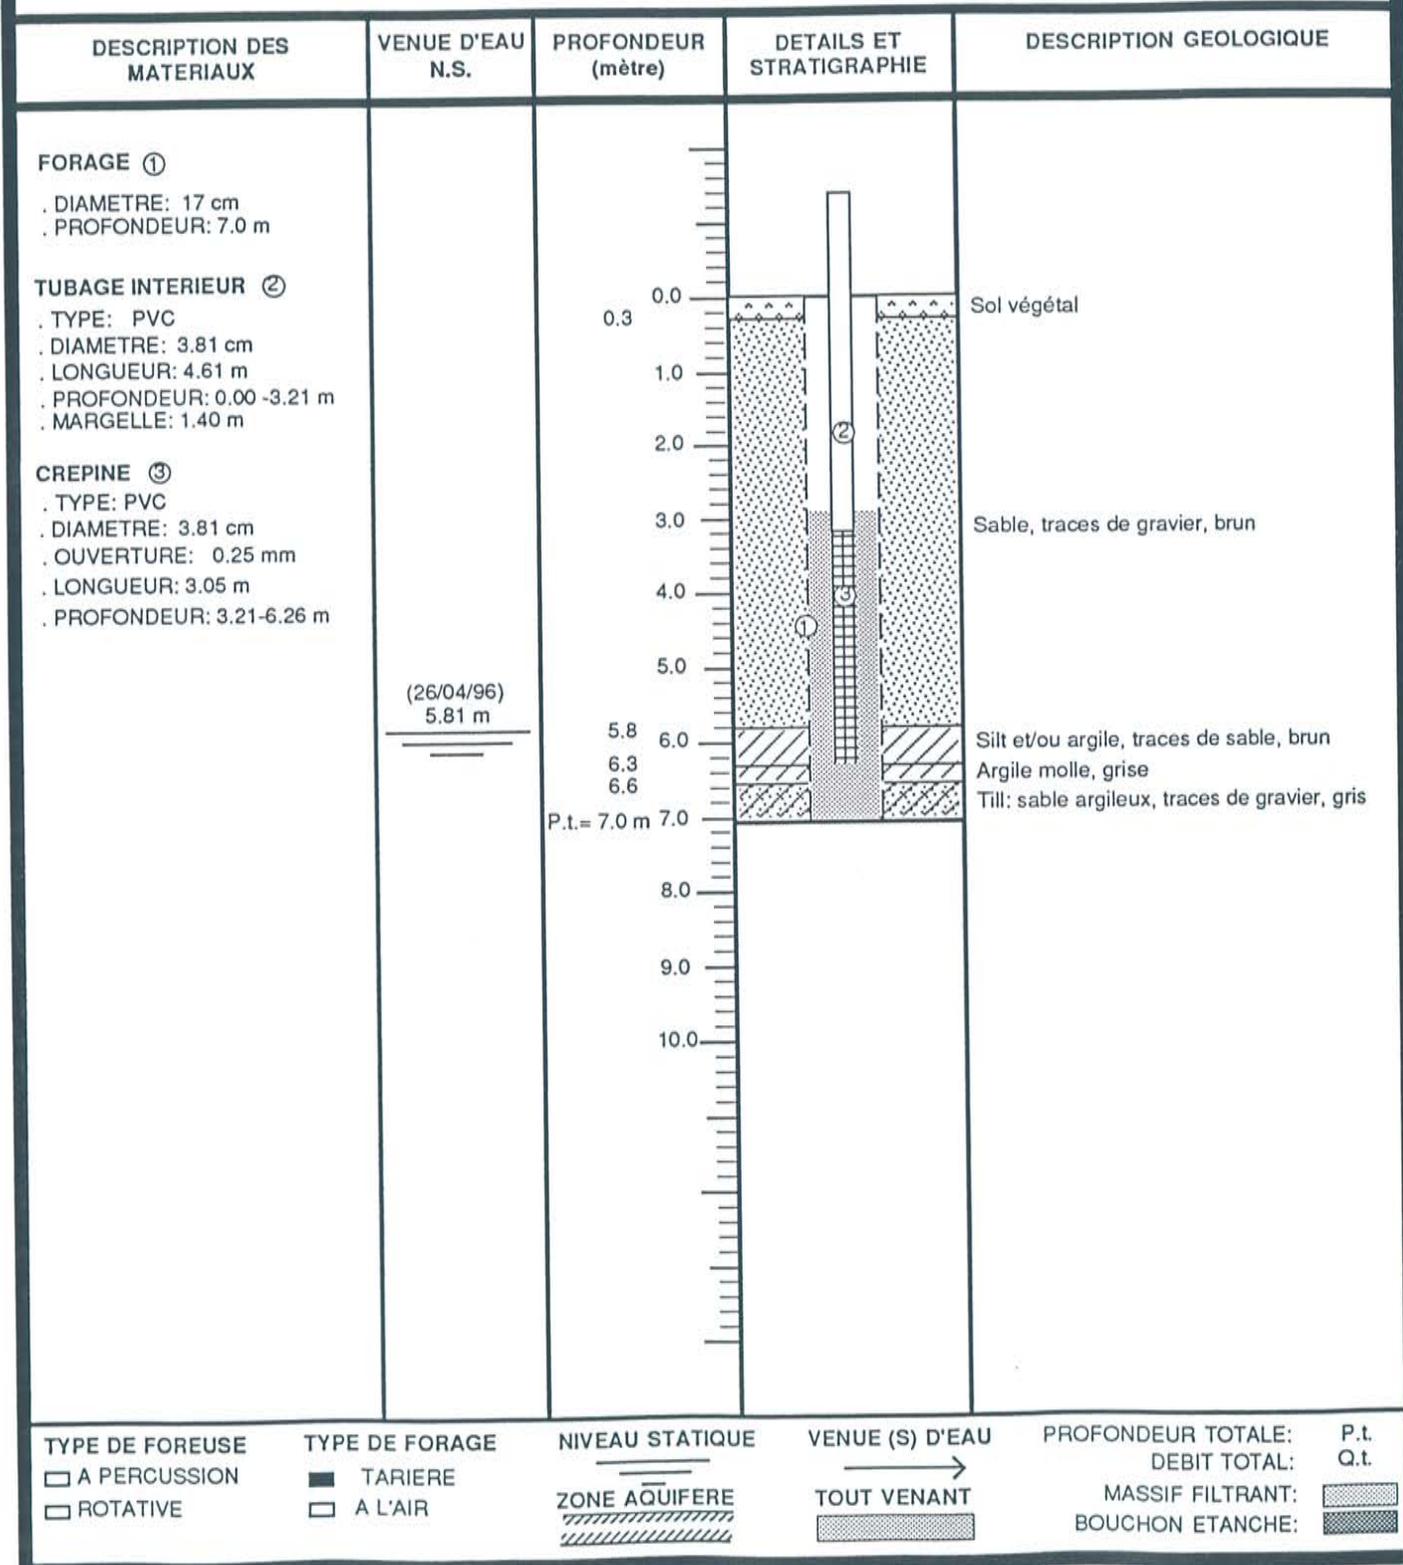
FIGURE : 4

SCHEMA D'INSTALLATION DE PUIITS D'ÉCHANTILLONNAGE

PIEZOMETRE: PZ-4

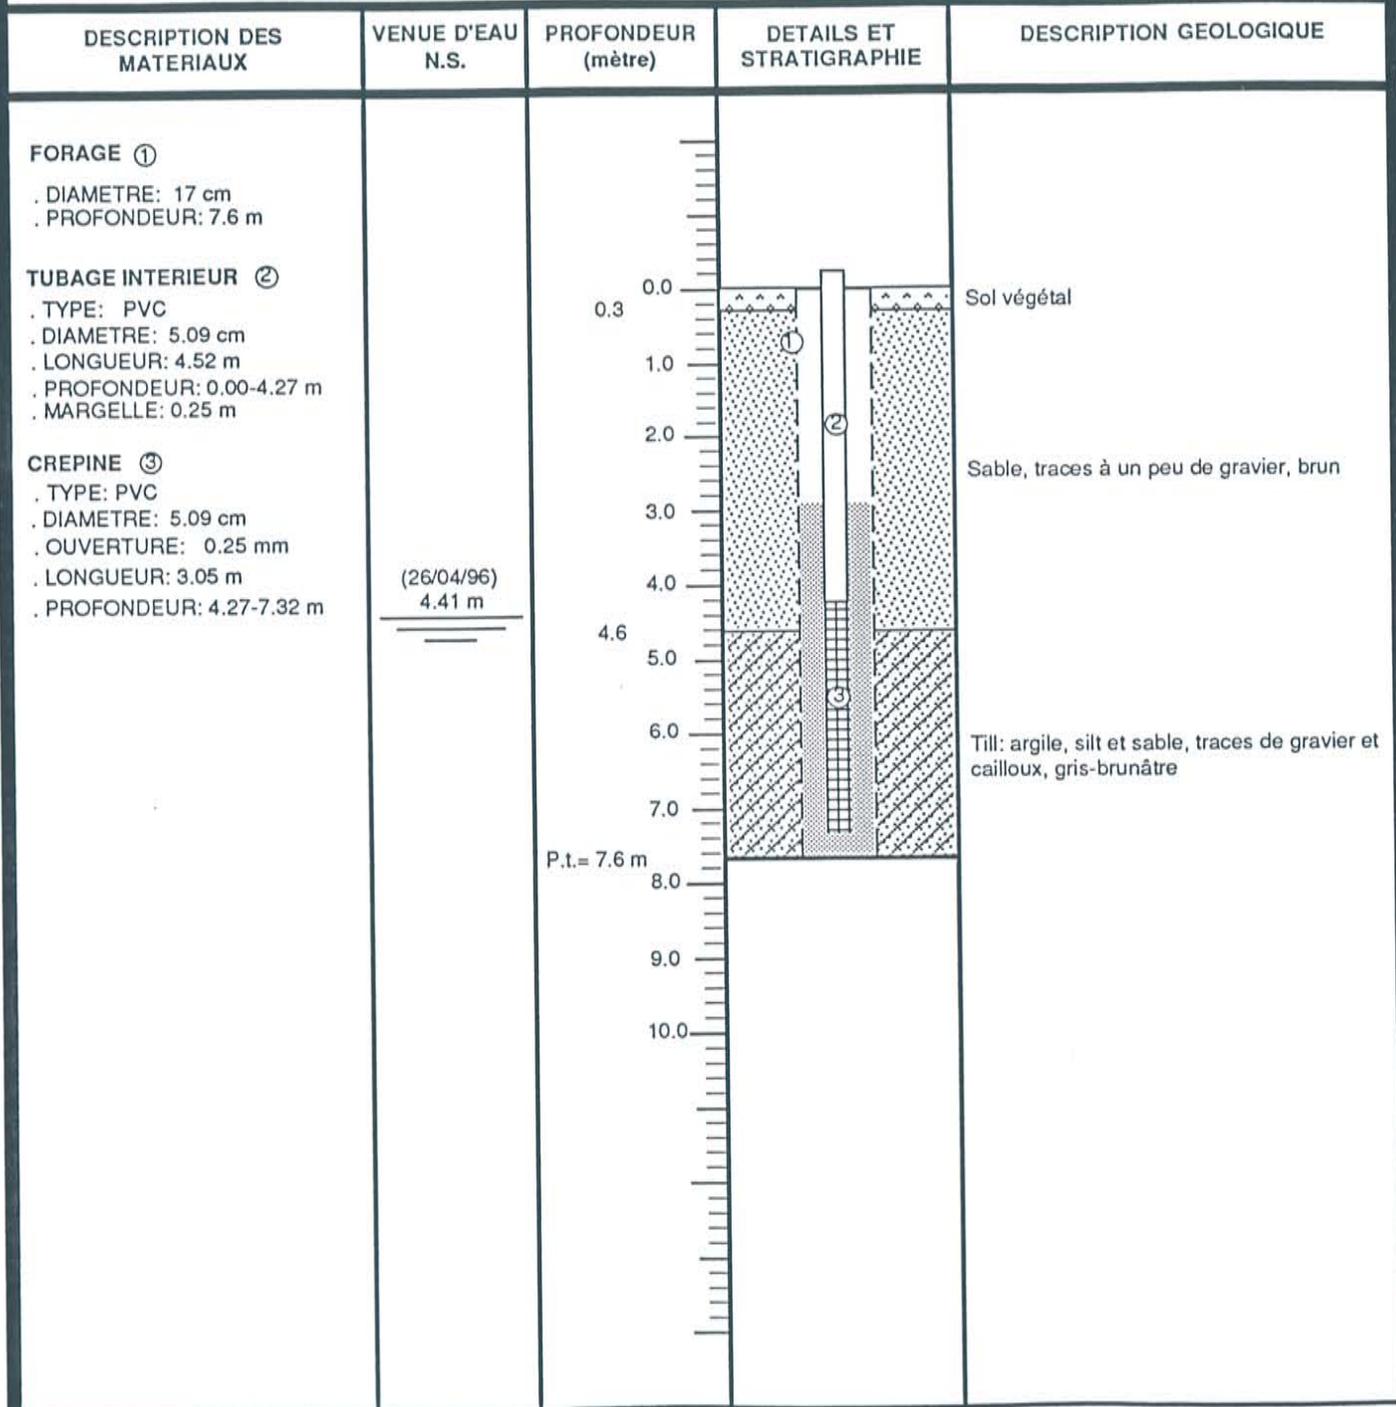
FIGURE : 5

SCHEMA D'INSTALLATION DE PUIITS D'ÉCHANTILLONNAGE

PROJET: R.I.E. PORTNEUF PIEZOMETRE: PZ-5 DATE: AVRIL 1996

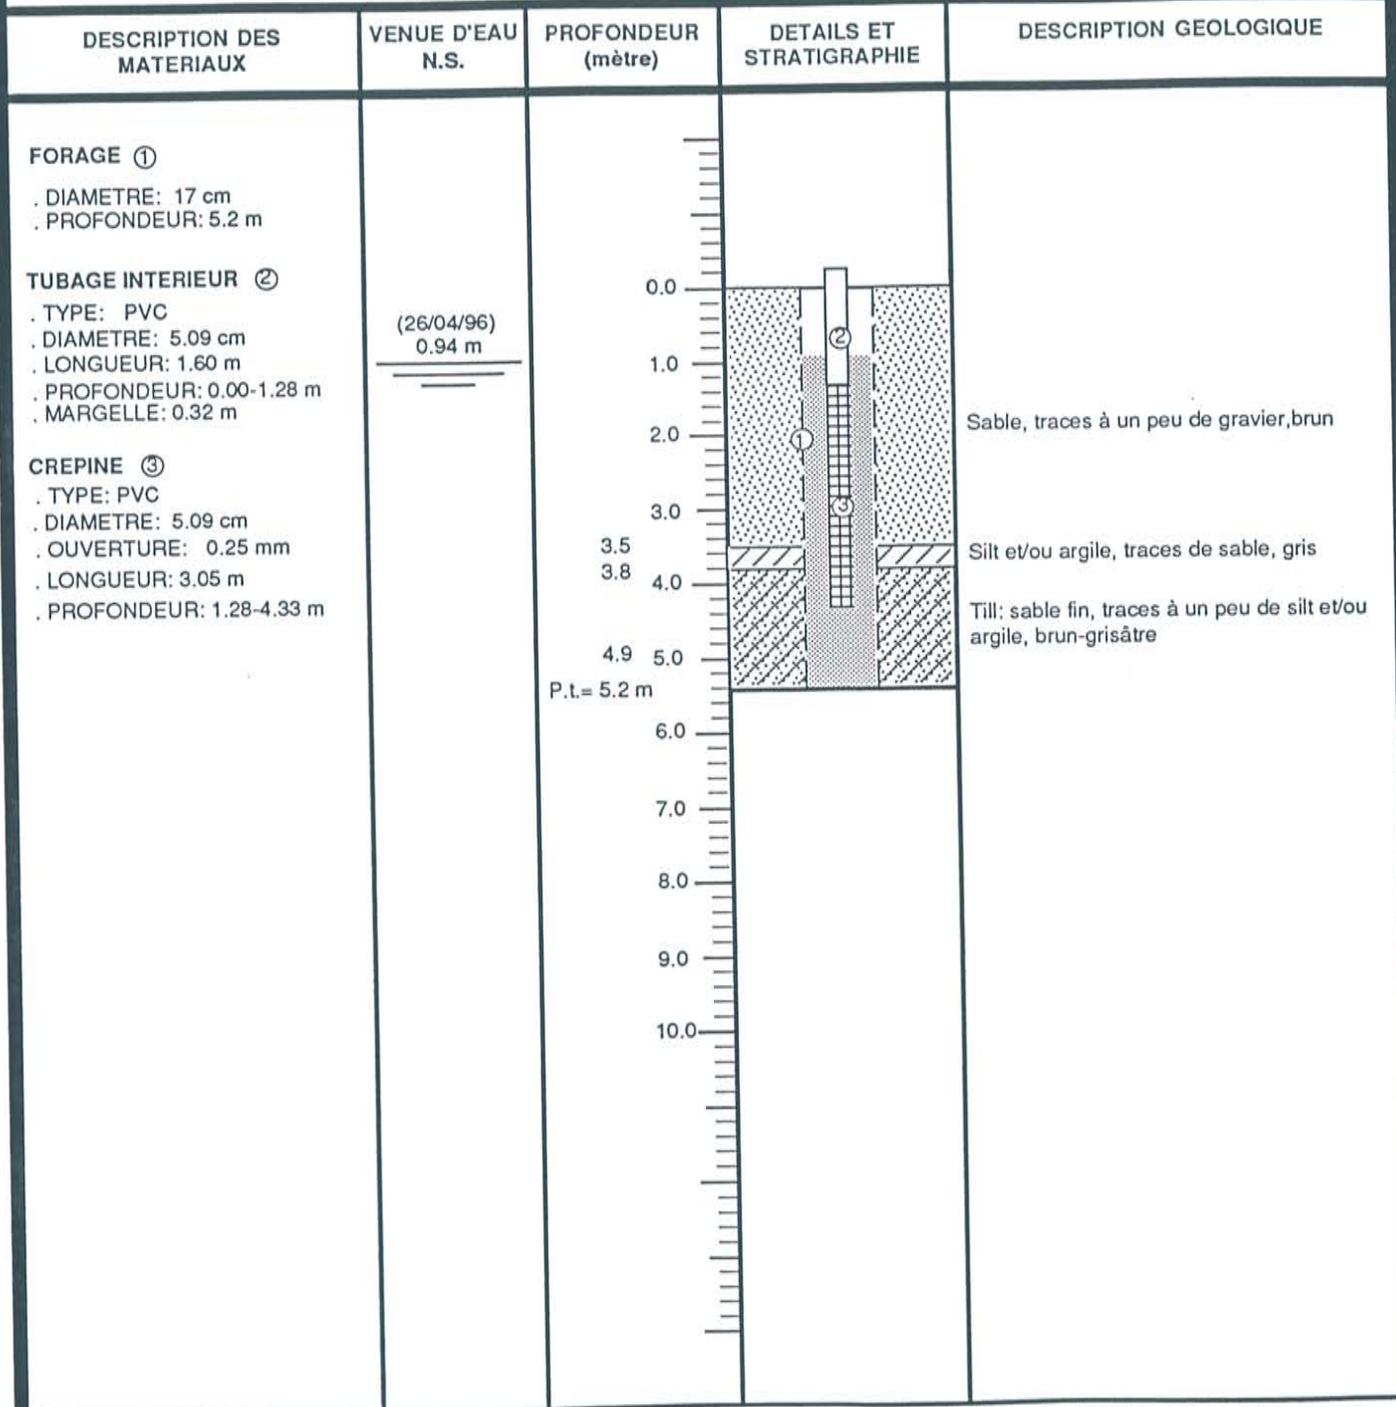
FIGURE : 6

SCHEMA D'INSTALLATION DE PUIITS D'ÉCHANTILLONNAGE

PROJET: R.I.E. PORTNEUF PIEZOMETRE: PZ-6 DATE: AVRIL 1996

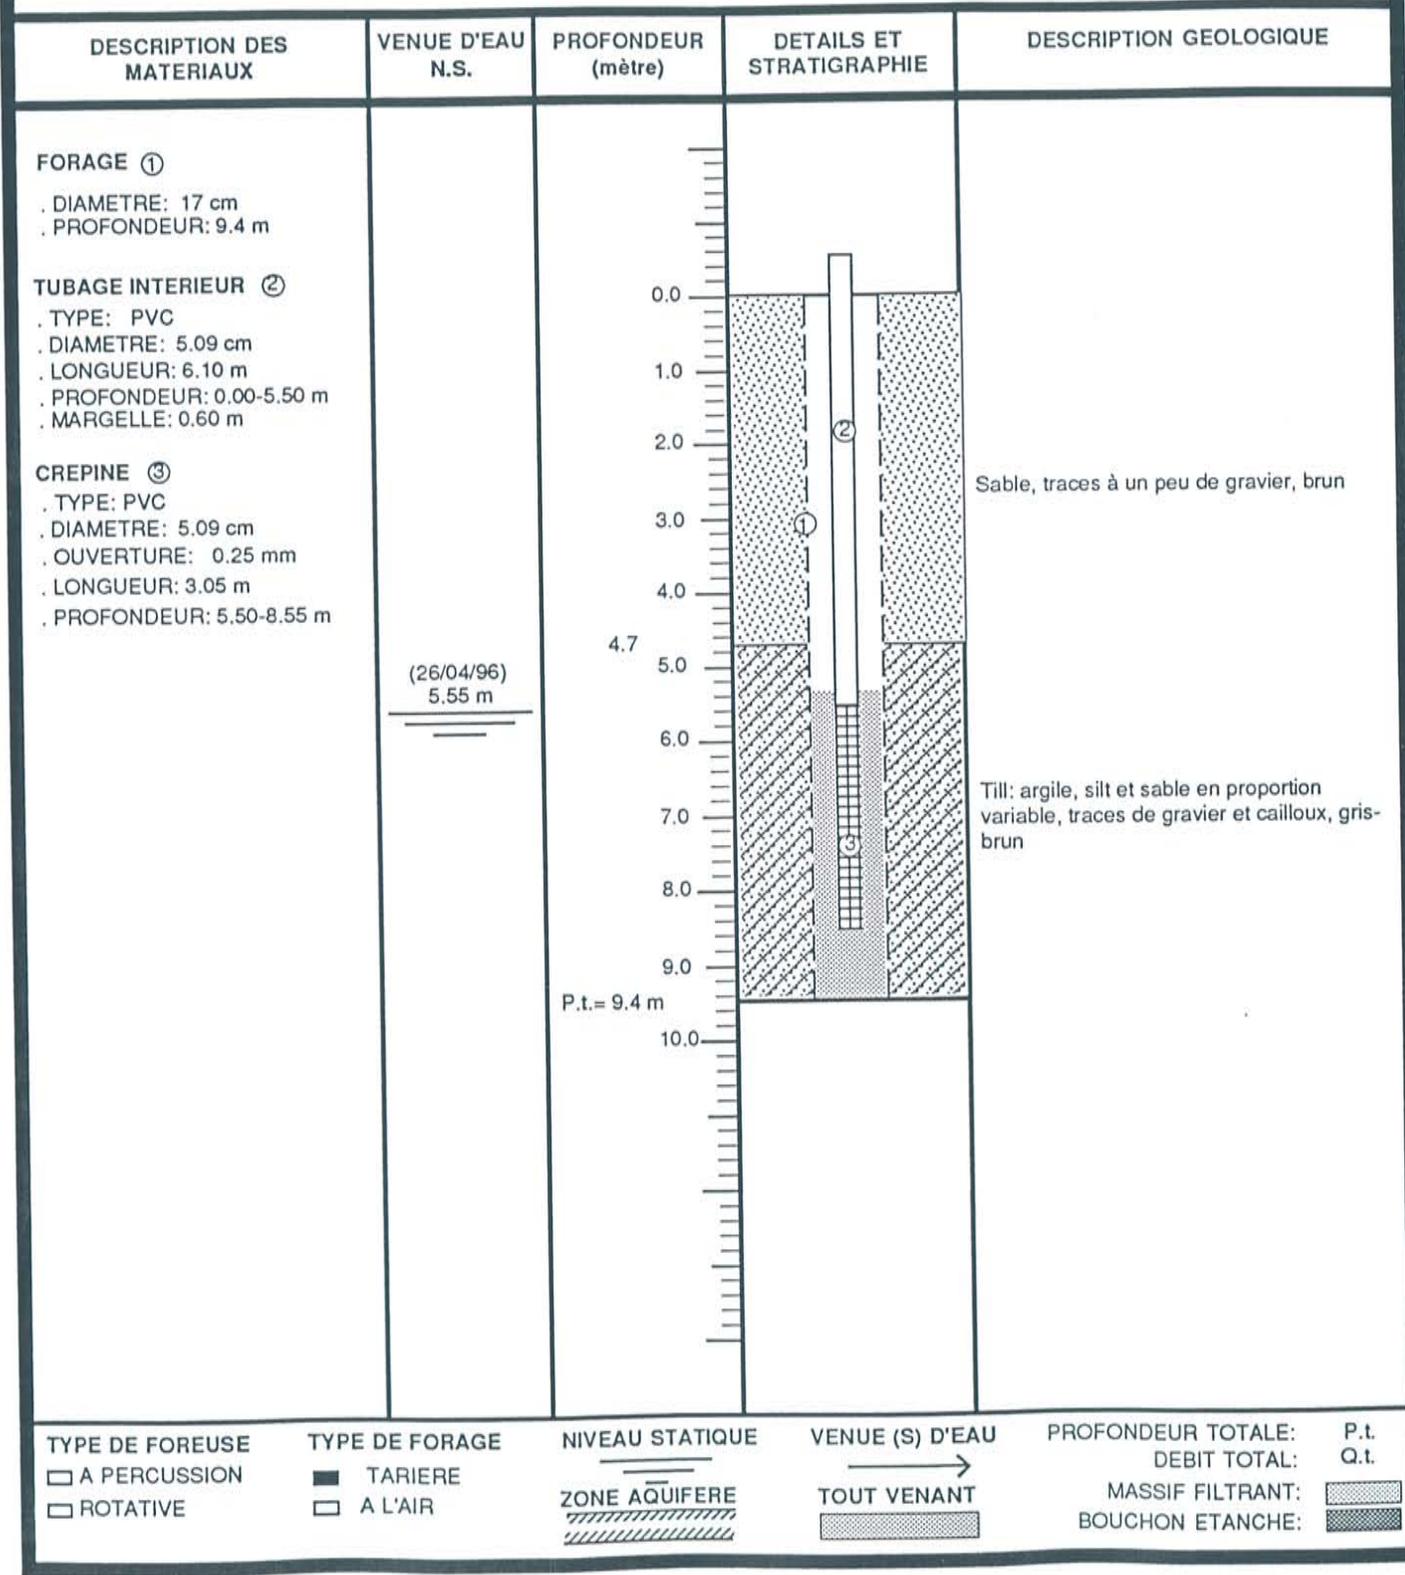
FIGURE : 7

SCHEMA D'INSTALLATION DE PUIITS D'ÉCHANTILLONNAGE

PROJET: R.I.E. PORTNEUF PIEZOMETRE: PZ-7 DATE: AVRIL 1996

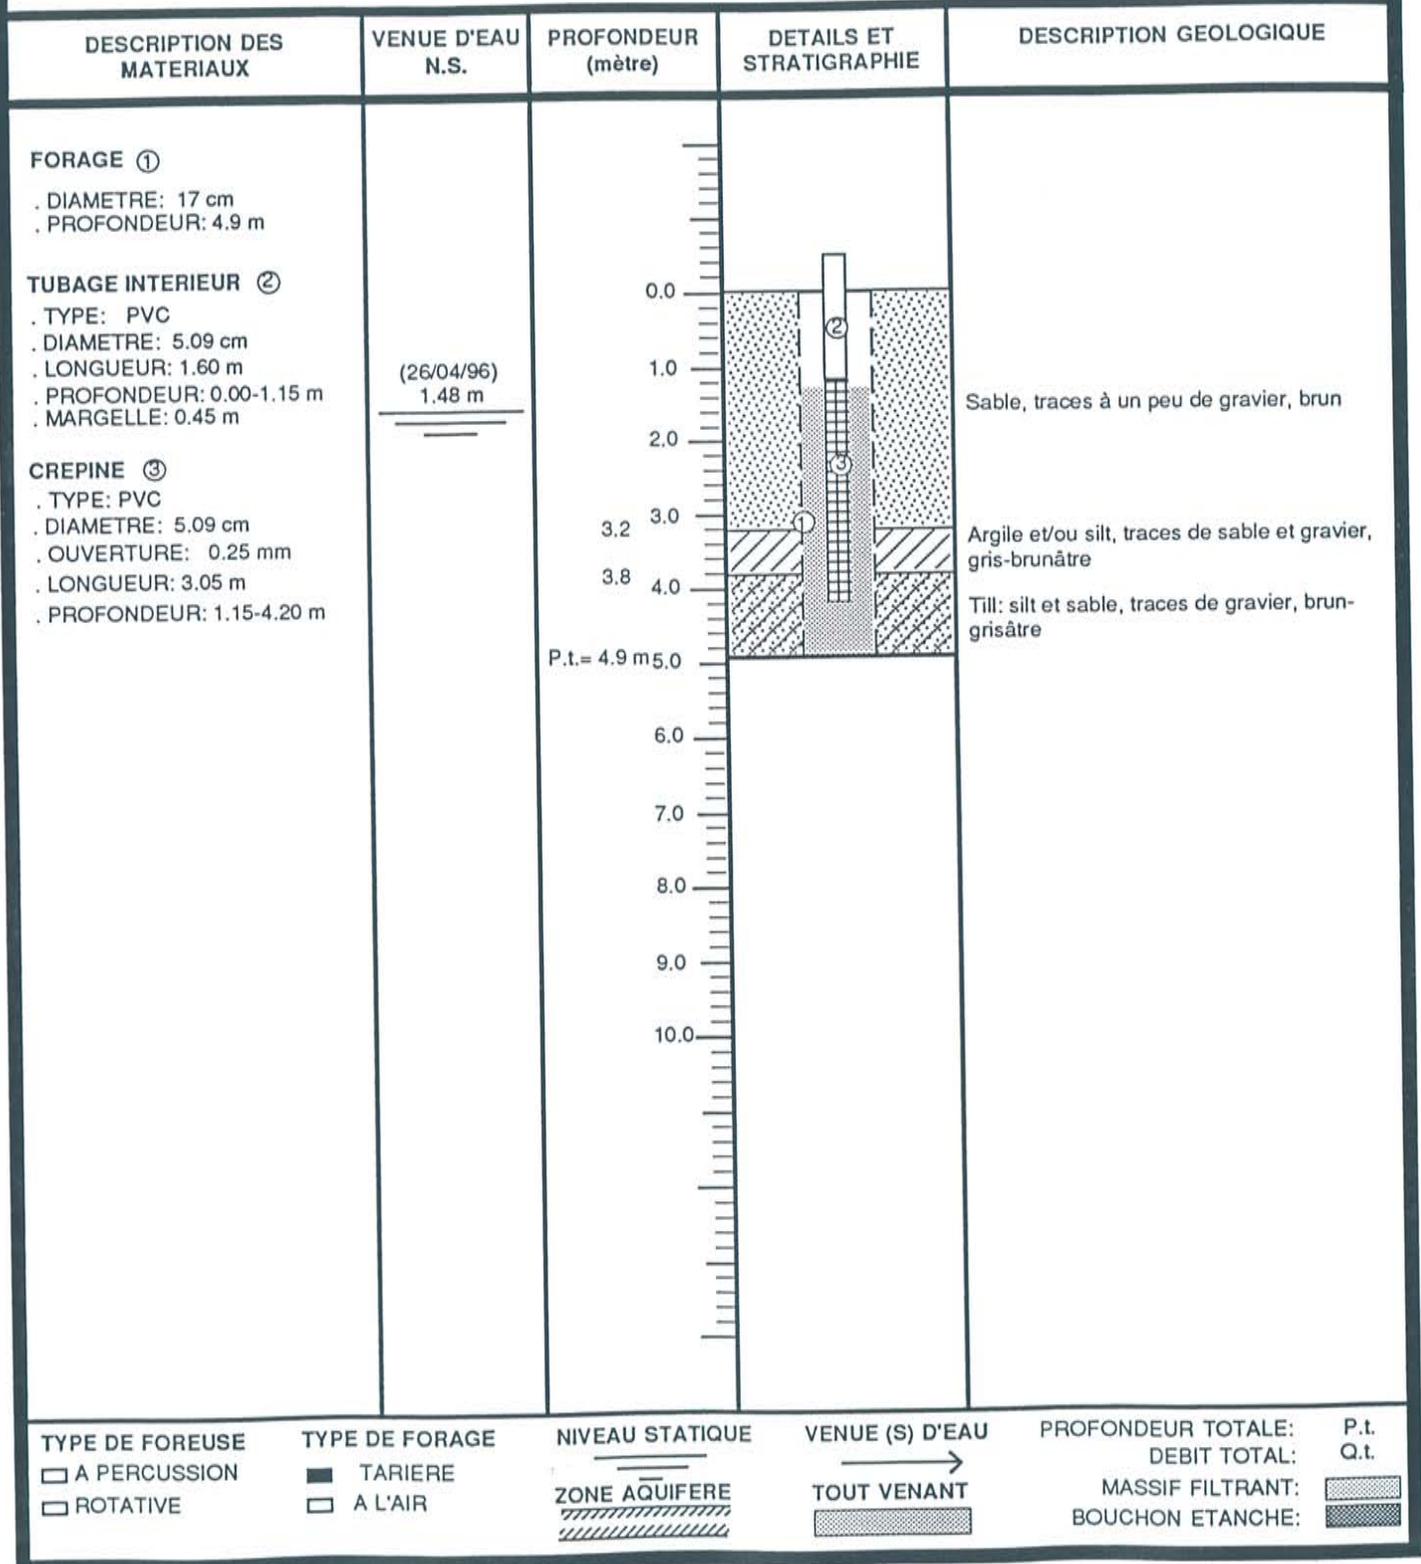
FIGURE : 8

SCHEMA D'INSTALLATION DE PUIITS D'ÉCHANTILLONNAGE

PIEZOMETRE: PZ-8

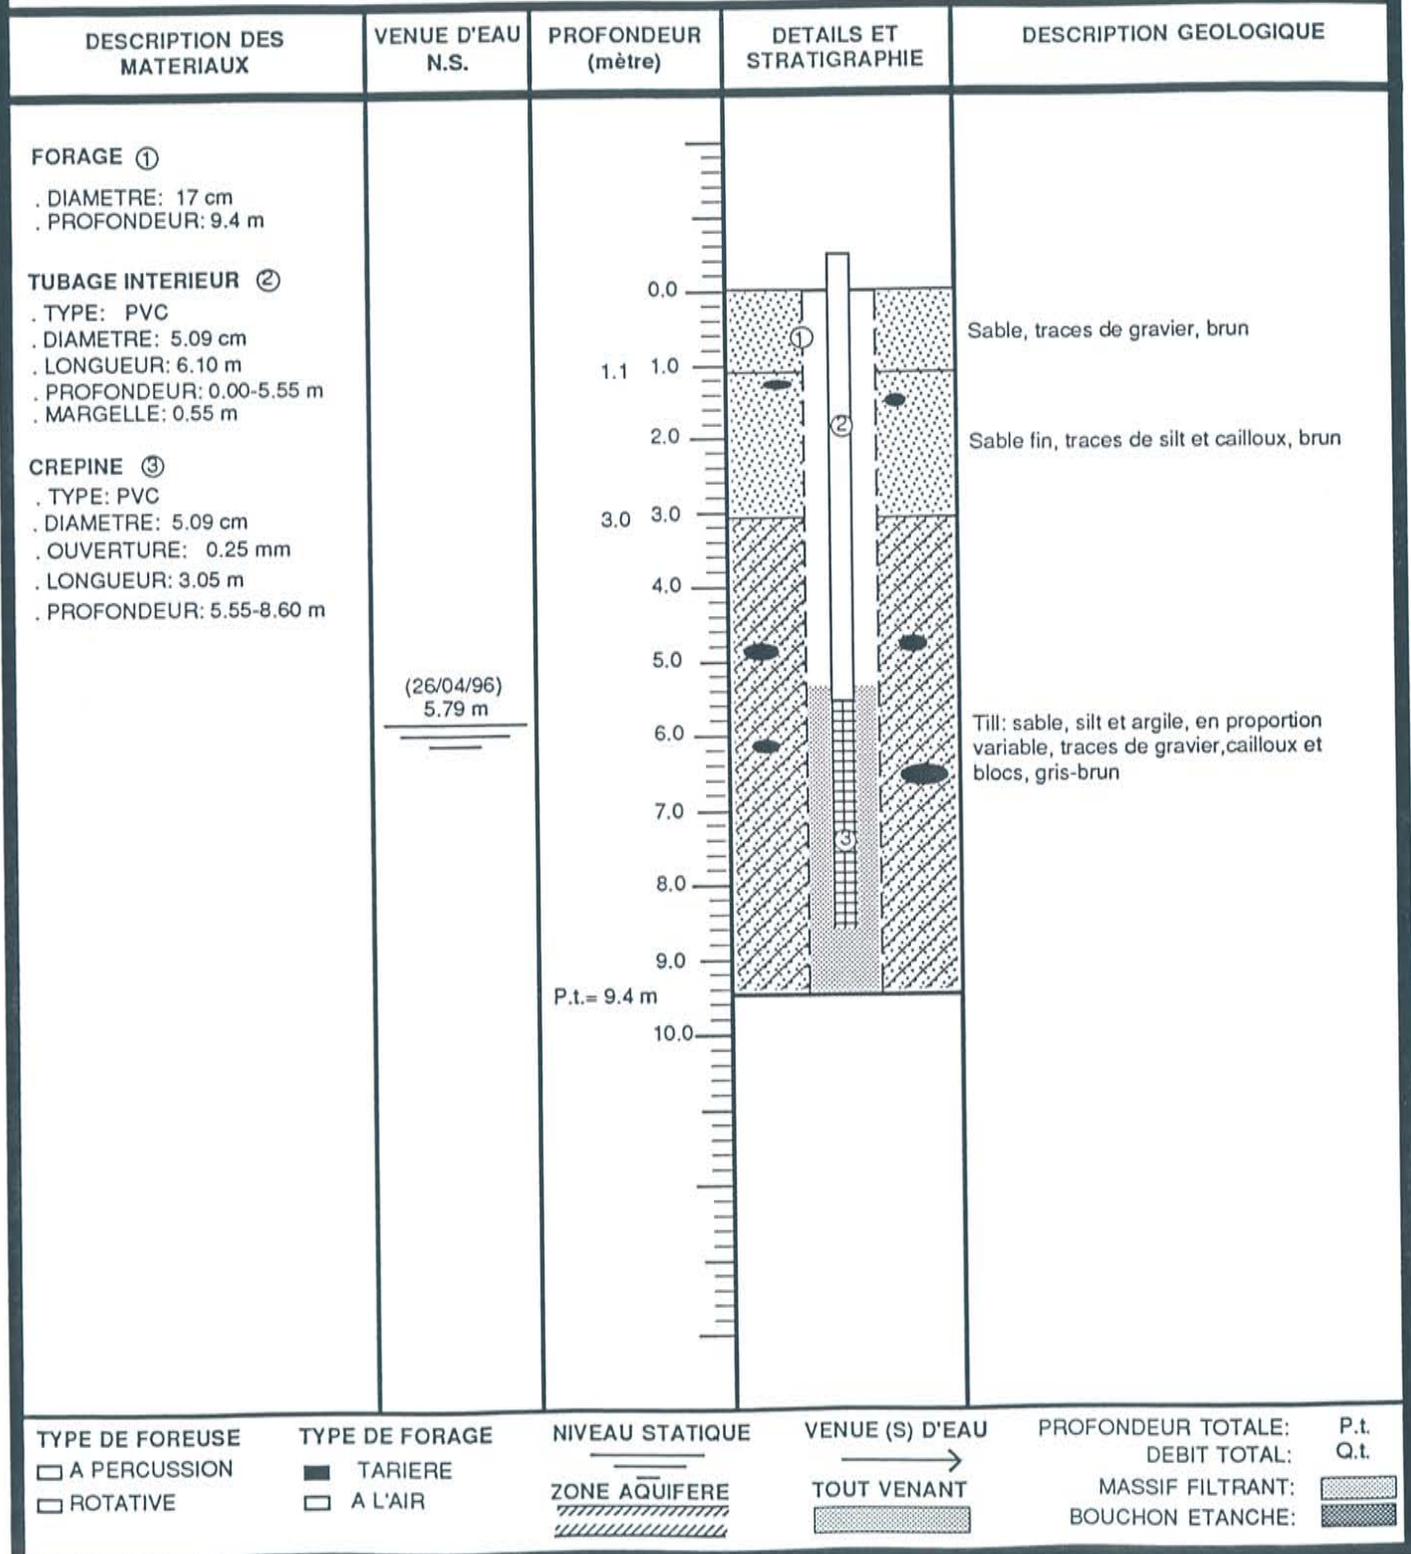
FIGURE : 9

SCHEMA D'INSTALLATION DE PUIITS D'ÉCHANTILLONNAGE

PIEZOMETRE: PZ-9

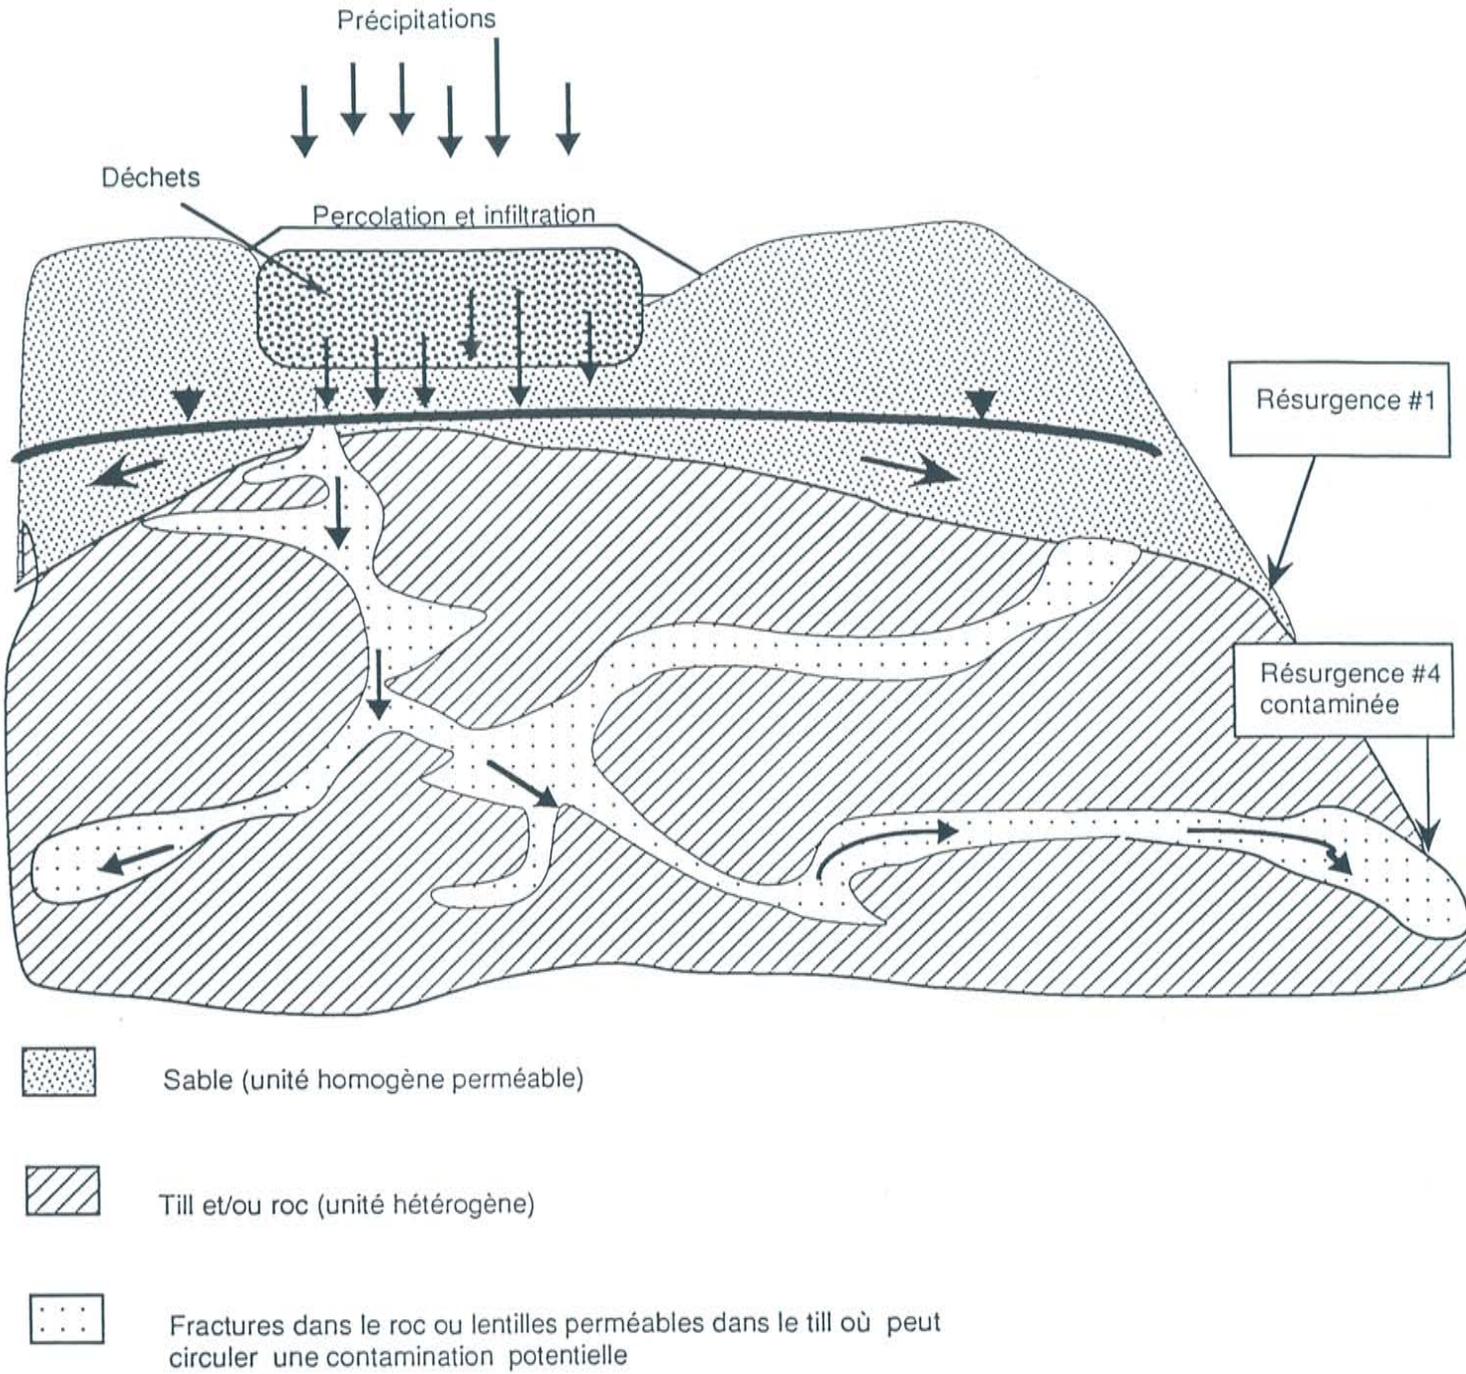
FIGURE 10

La figure 10 illustre le modèle hypothétique pouvant être associé à l'existence de résurgences proximales tout en ayant des caractéristiques chimiques différentes. Le lixiviat produit par les déchets rejoint l'eau souterraine circulant au sein de l'unité perméable. Cette dernière est en charge hydraulique par rapport à l'unité hétérogène sous-jacente, permettant ainsi une recharge de cette dernière unité par de l'eau contaminée. L'eau souterraine circule dans les deux unités qui n'imposent pas les mêmes taux d'atténuation au lixiviat. Lorsque l'eau souterraine atteint le coteau Ouest, les gradients hydrauliques sont tels que l'eau peut faire résurgence. Ainsi, l'eau souterraine émergeant à la résurgence no 4 est plus contaminée que celle constituant la résurgence no 1. L'eau émergeant de la résurgence non contaminée no 4 provient du Nord et n'est pas affectée par une source de contamination, alors que celle émergeant de la résurgence contaminée no 4 provient de l'Est et serait affectée par les déchets.

Considérant que l'eau contaminée circule dans un "milieu fracturé", il peut s'avérer très difficile de la capter avant qu'elle fasse résurgence. De plus, il ne serait pas économiquement réalisable de localiser et contrôler la zone de recharge dans le secteur des déchets. Il serait néanmoins possible de diminuer la production de lixiviat par les déchets.
