Objet : Étude hydrogéologique
Régie Intermunicipale
de l'Est de Portneuf
N/D : HGE-96-1100

Étude hydrogéologique
Régie Intermunicipale
de l'Est de Portneuf
Pont-Rouge (Québec)
GOA 2X0

SCHEMA D'INSTALLATION DE PUIITS D'ÉCHANTILLONNAGE

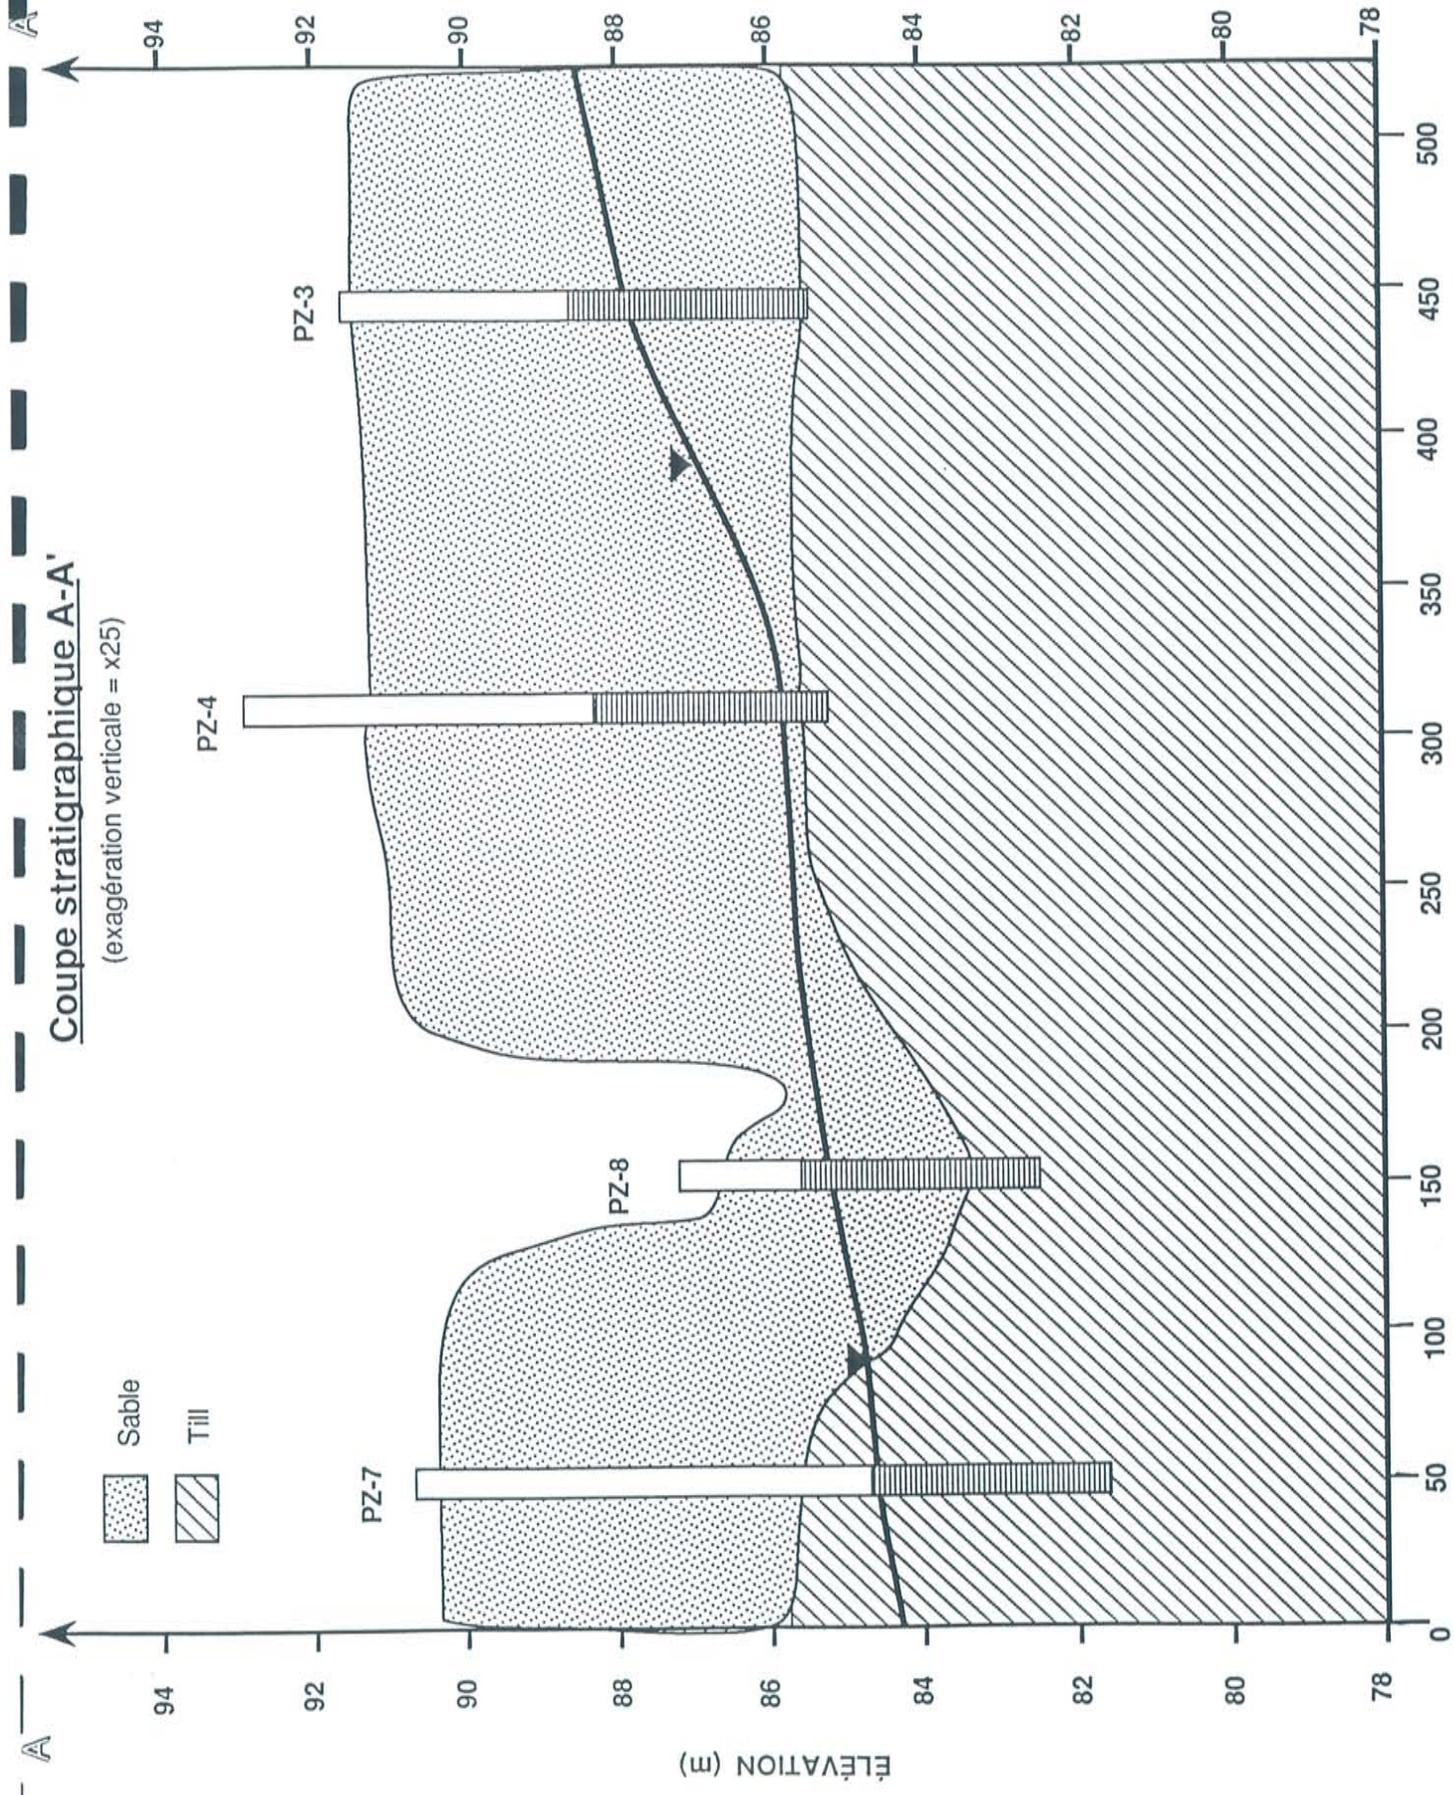
Coupe stratigraphique A-A'

(exagération verticale = x25)

- Sable
- Till

La carte des isocontours de l'élévation du sommet de l'unité hétérogène est présentée à l'annexe 4 alors que les coupes stratigraphiques sont présentées à l'annexe 5.

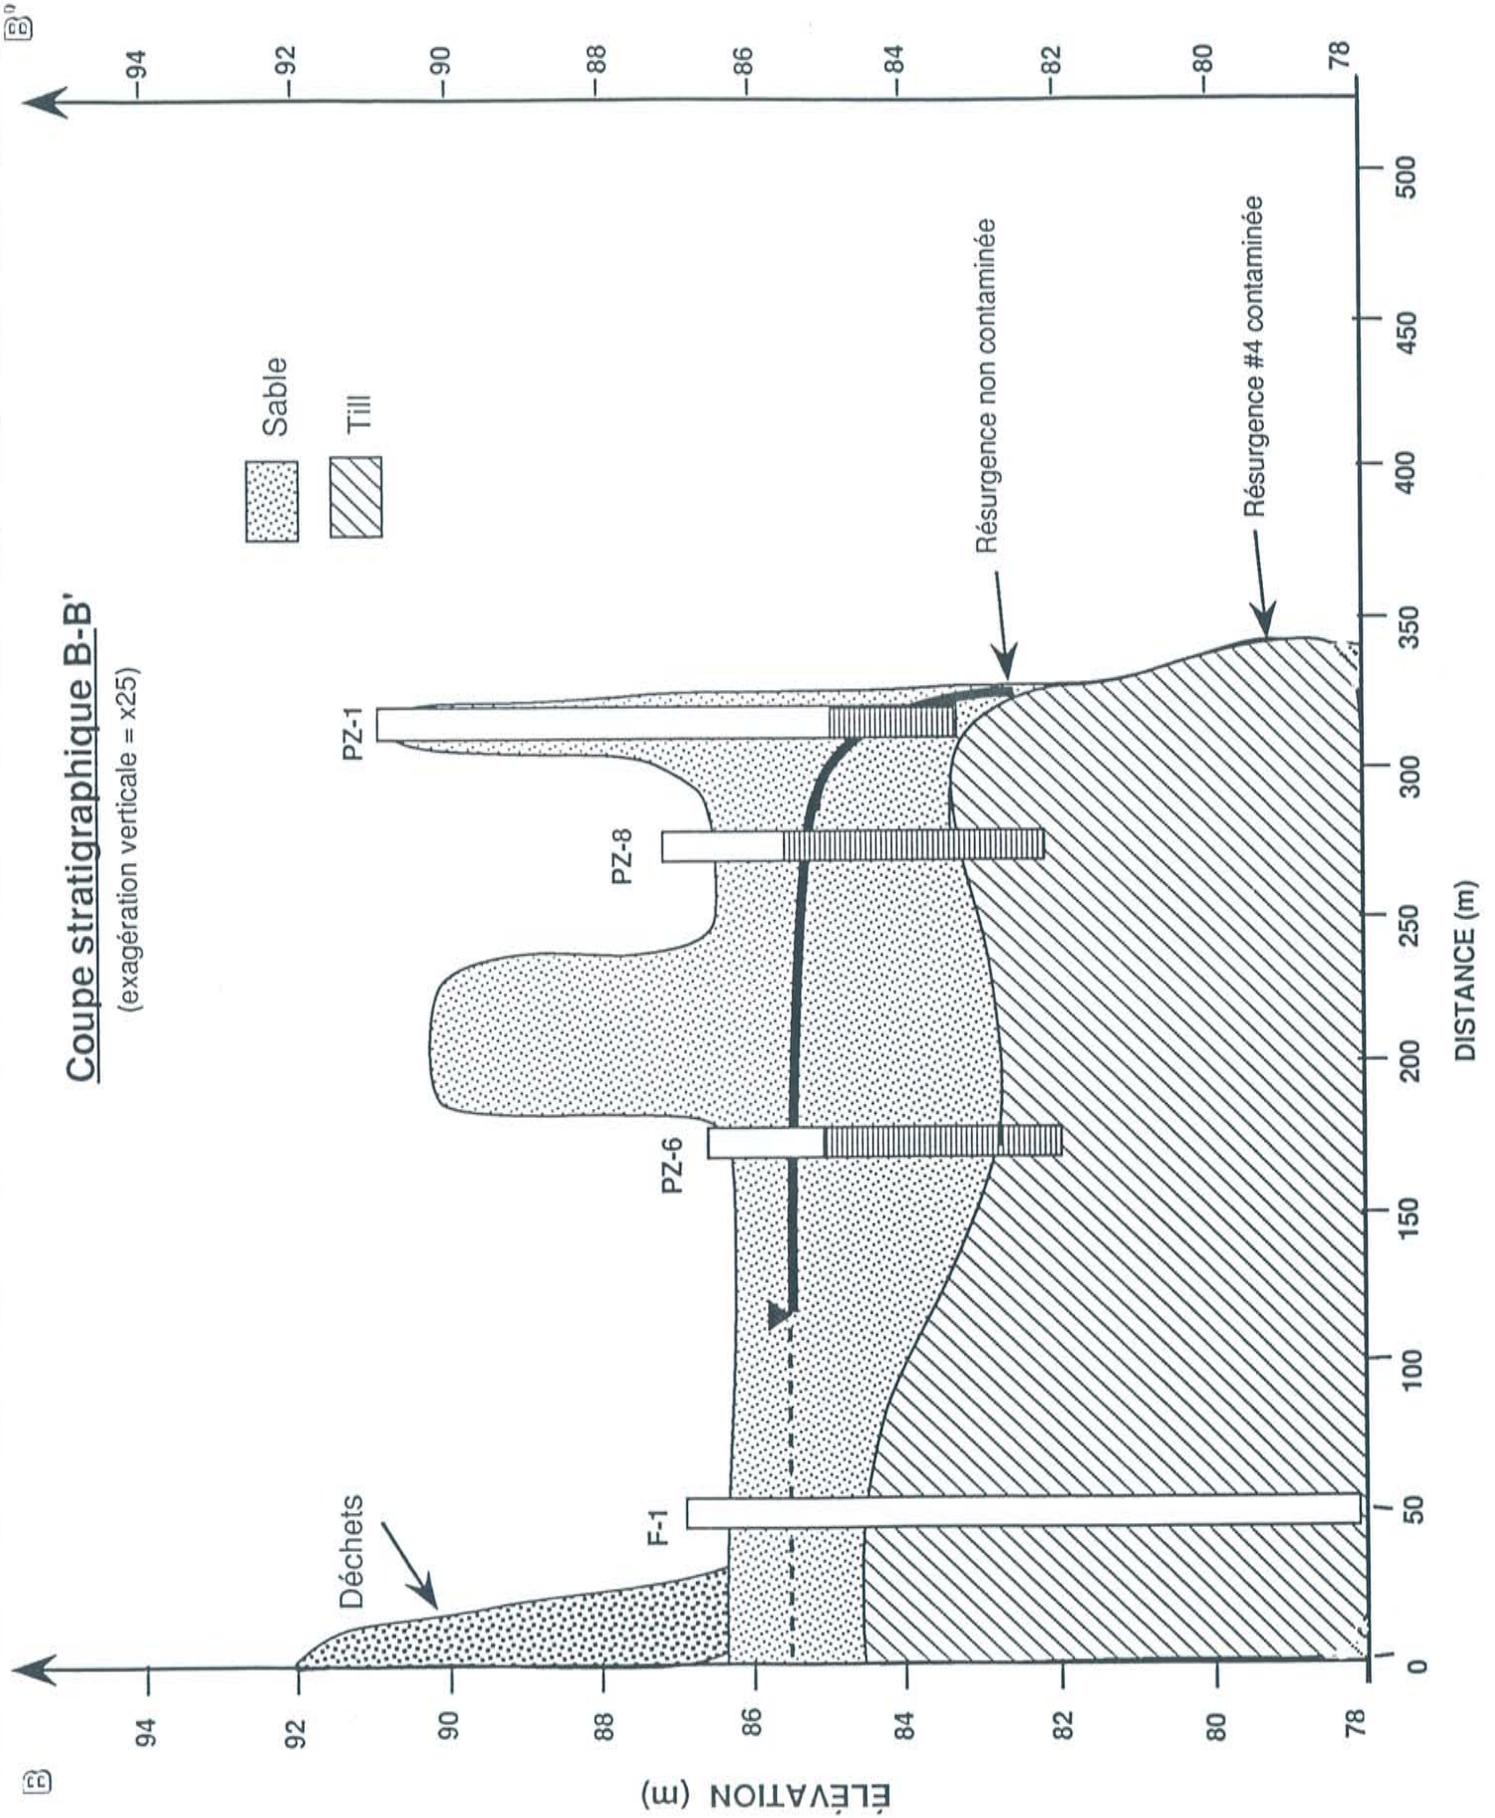
Coupe stratigraphique B-B'

(exagération verticale = x25)
