Titre du projet:
PROJET D'AGRANDISSEMENT DU LIEU D'ENFOUSSEMENT TECHNIQUE (LET) DE SAINTE-SOPHIE ÉTUDE D'IMPACTS - VOLET TECHNIQUE

Titre du dessin:
COUPES ET DÉTAILS

Echelle: INDIQUÉE
Date: 2007-05-28
Dossier no.: 06-2301
C.A.O. no.: 2301F10
Feuille no.: 10/14

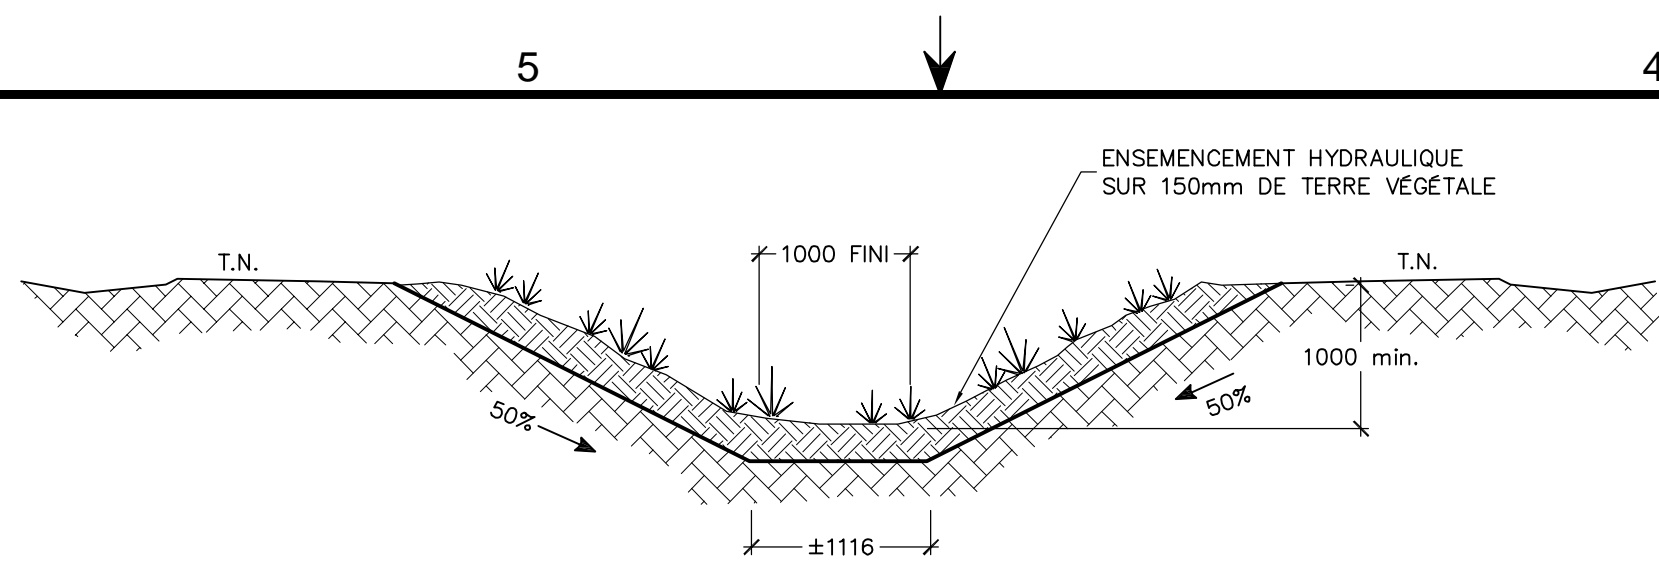
COUPE TYPIQUE FOSSÉ AVEC ENSEMENCEMENT (60)
Echelle: aucune
