Titre du projet:
PROJET D'AGRANDISSEMENT DU LIEU D'ENFOUSSEMENT TECHNIQUE (LET) DE SAINTE-SOPHIE ÉTUDE D'IMPACTS - VOLET TECHNIQUE

Titre du dessin:
COUPES ET DÉTAILS

Echelle: INDICUÉE	Dossier no.: 06-2301	Feuille no.: 9/14
Date: 2007-05-28	C.A.O. no.: 2301F09

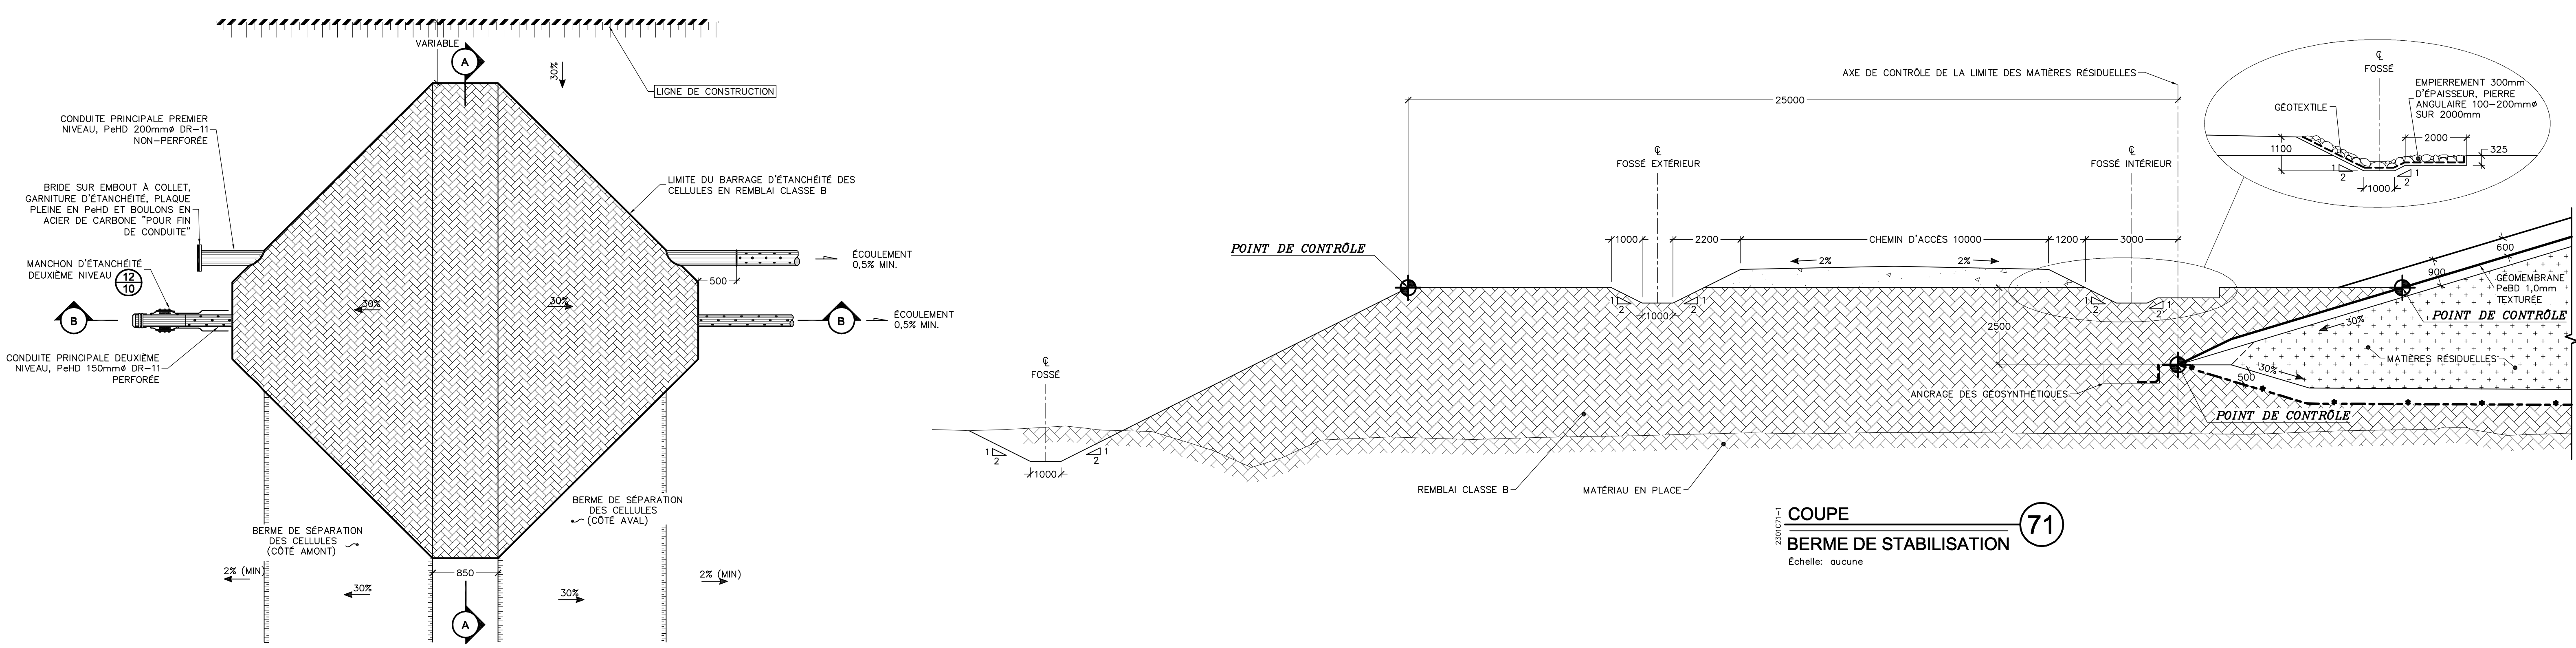
VUE EN PLAN TYPIQUE
BARRAGE D'ÉTANCHÉTIÉ (10)
Echelle: aucune

COUPE
BERME DE STABILISATION (71)
Echelle: aucune
