ANNEXE I

Documents photographiques

Experts-Conseils
HYDROGÉO-SOL Inc.

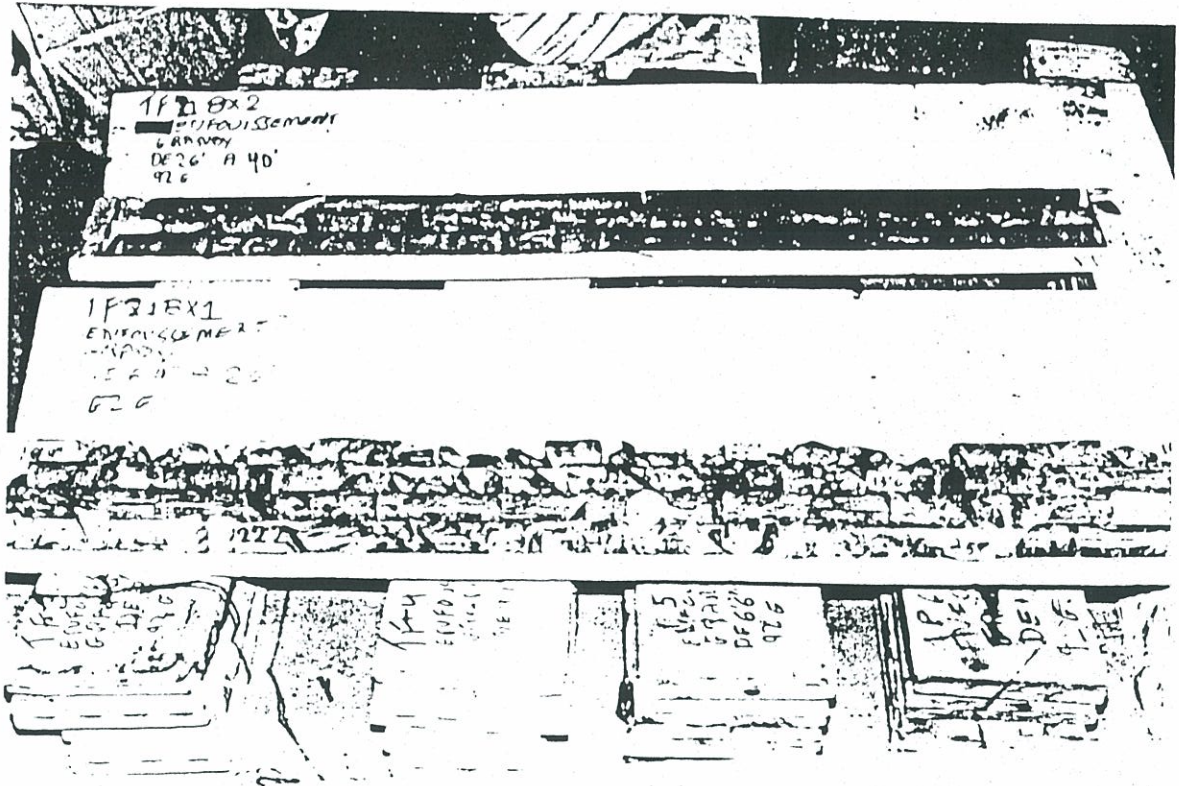
Planche 2. Échantillons de roc du forage TF-1

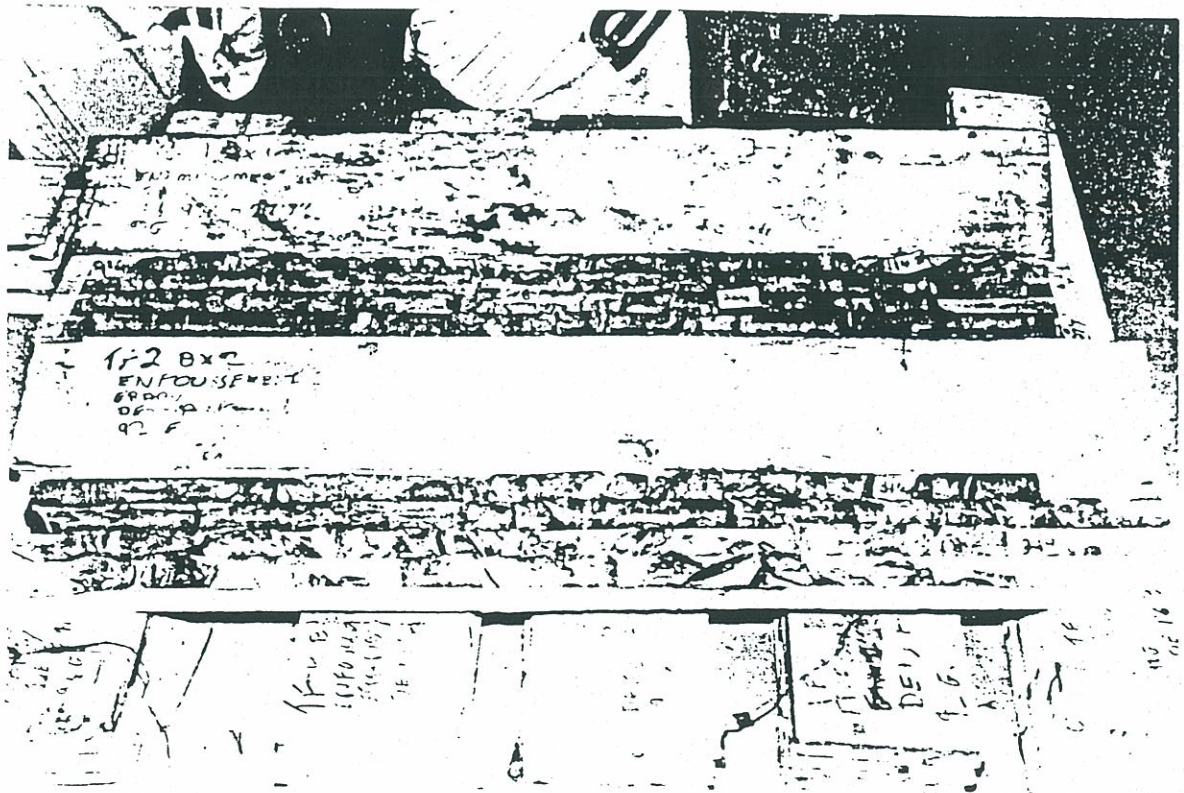
Planche 3. Échantillons de roc du forage TF-2

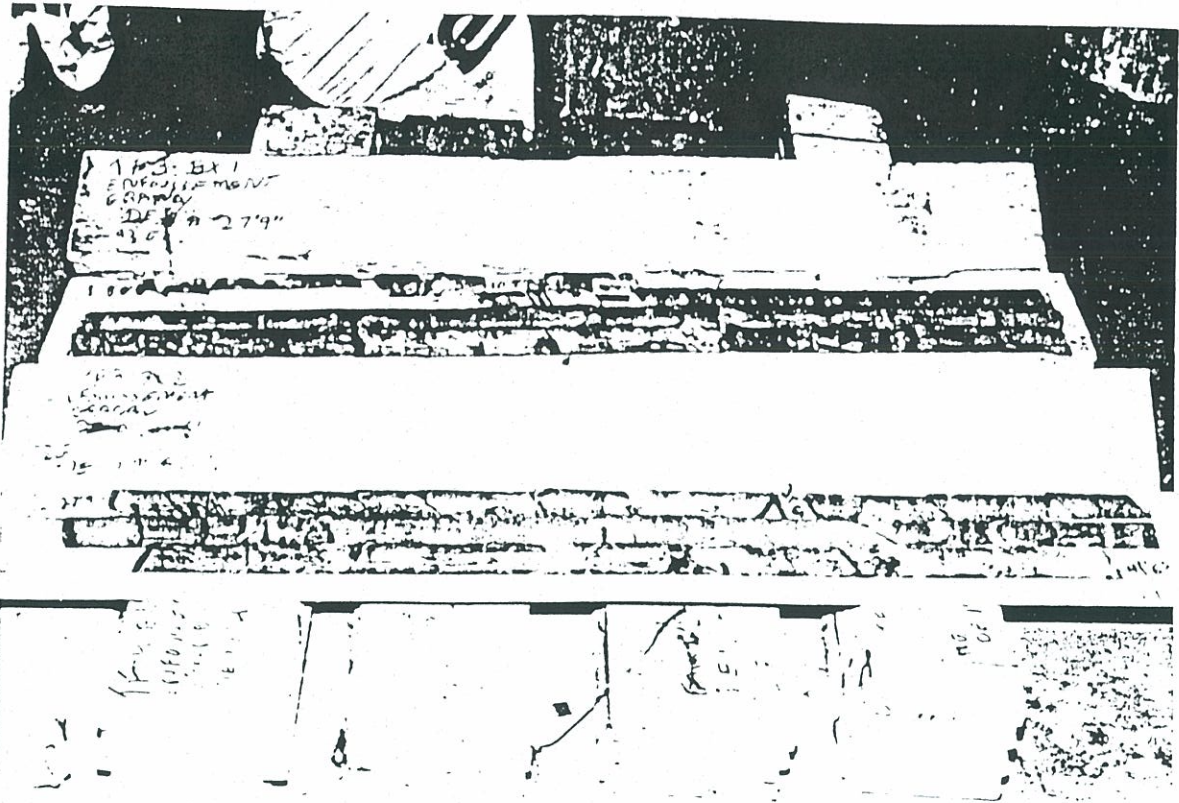
Planche 4. Échantillons de roc du forage TF-3

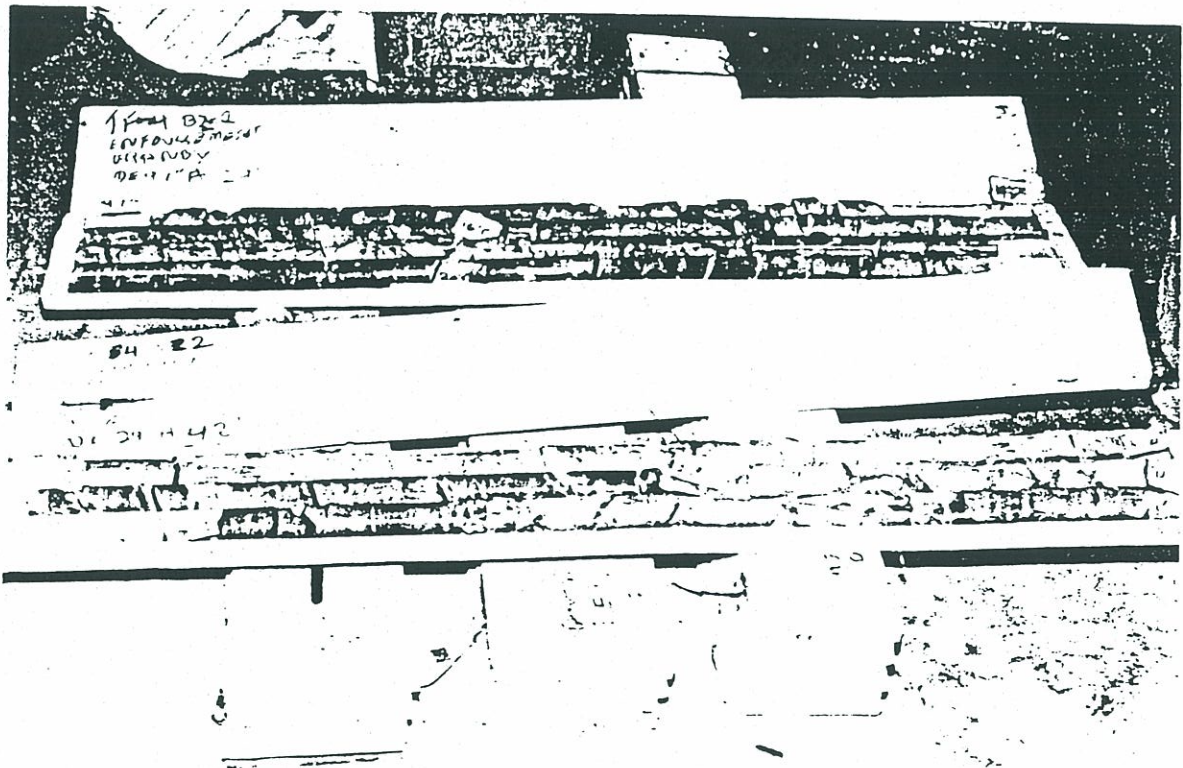
Planche 5. Échantillons de roc du forage TF-4

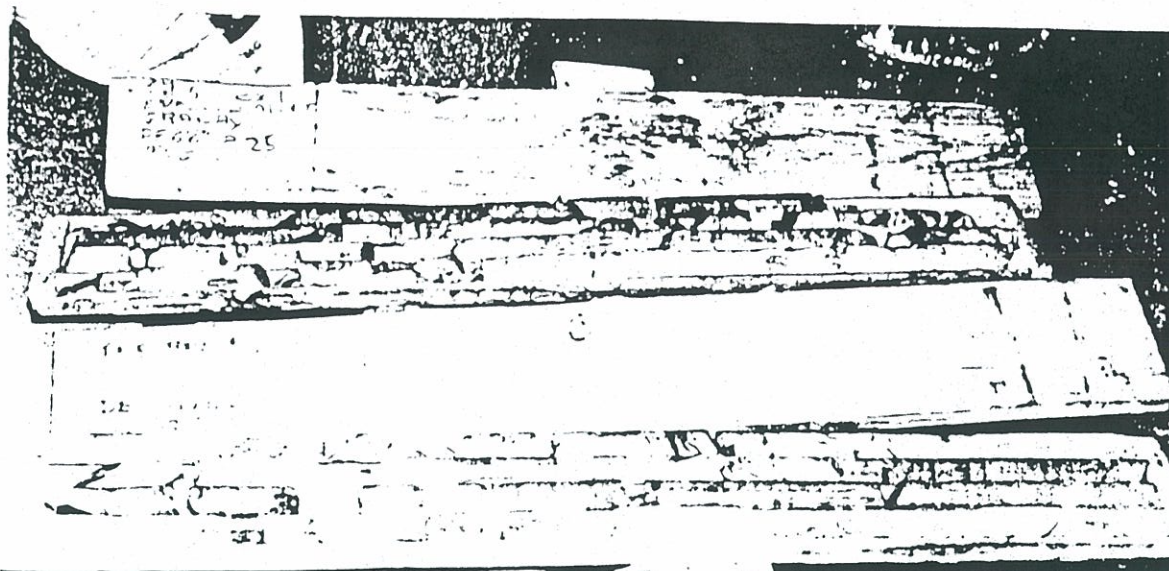
Planche 6. Échantillons de roc du forage TF-5

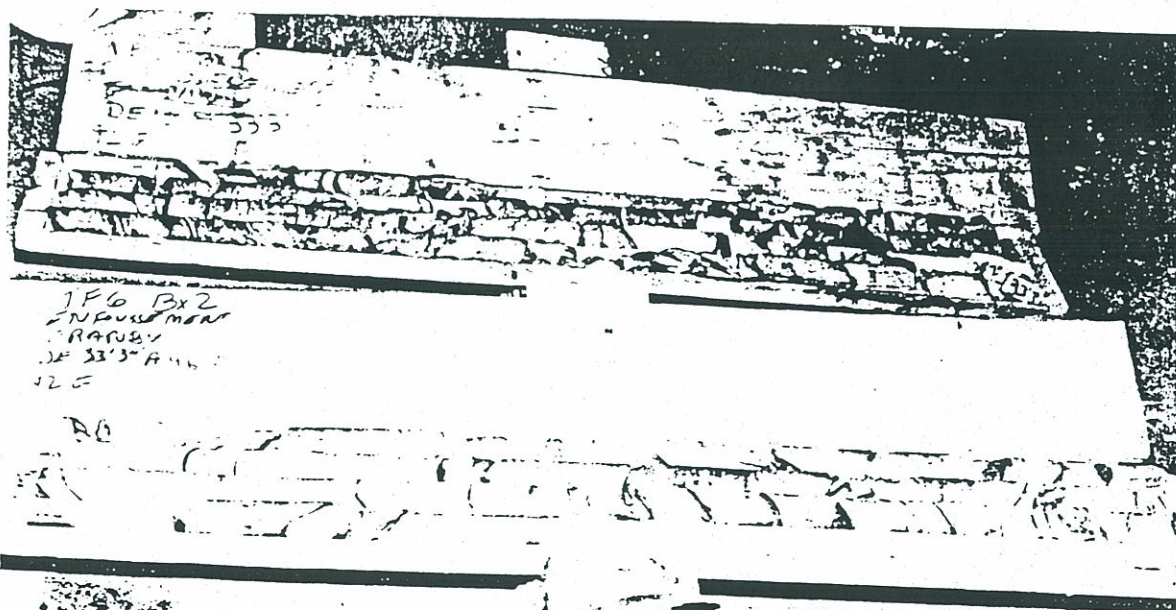
Planche 7. Échantillons de roc du forage TF-6

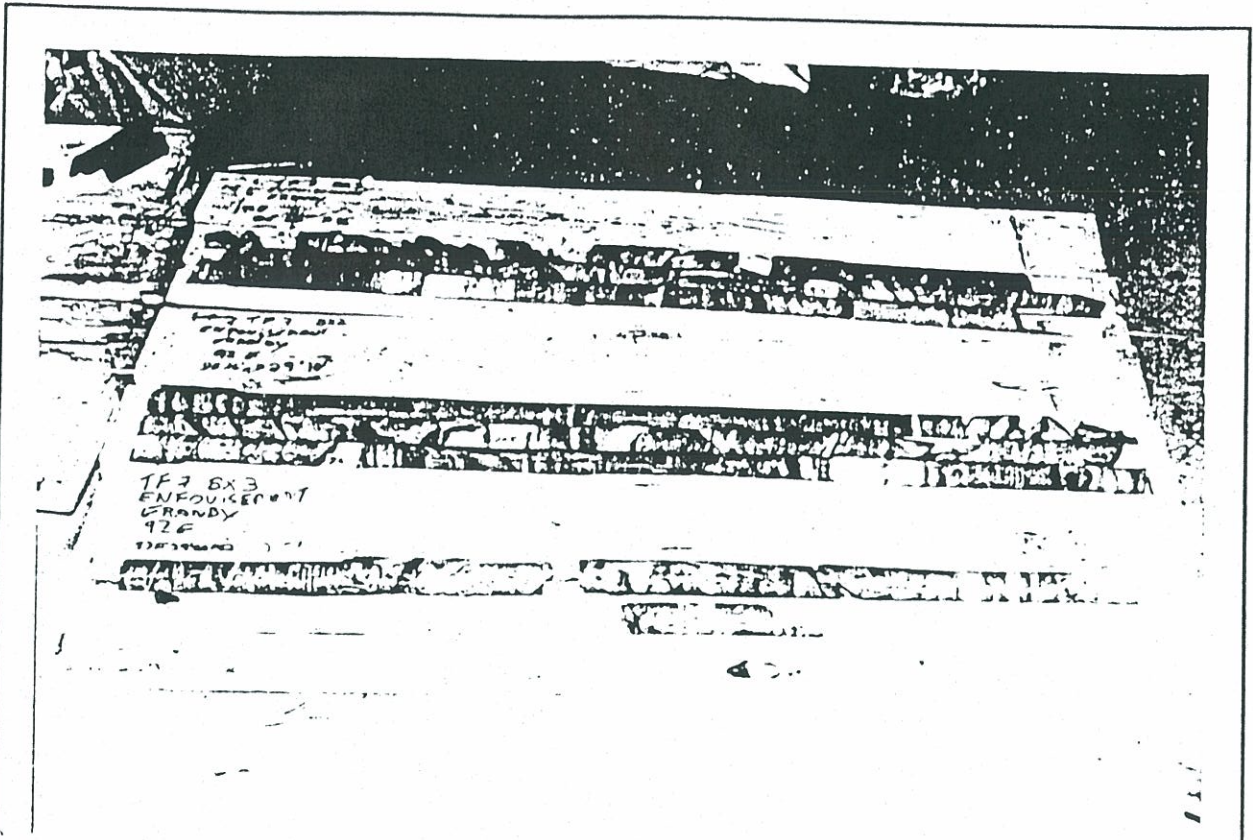
Planche 8. Échantillons de roc du forage TF-7

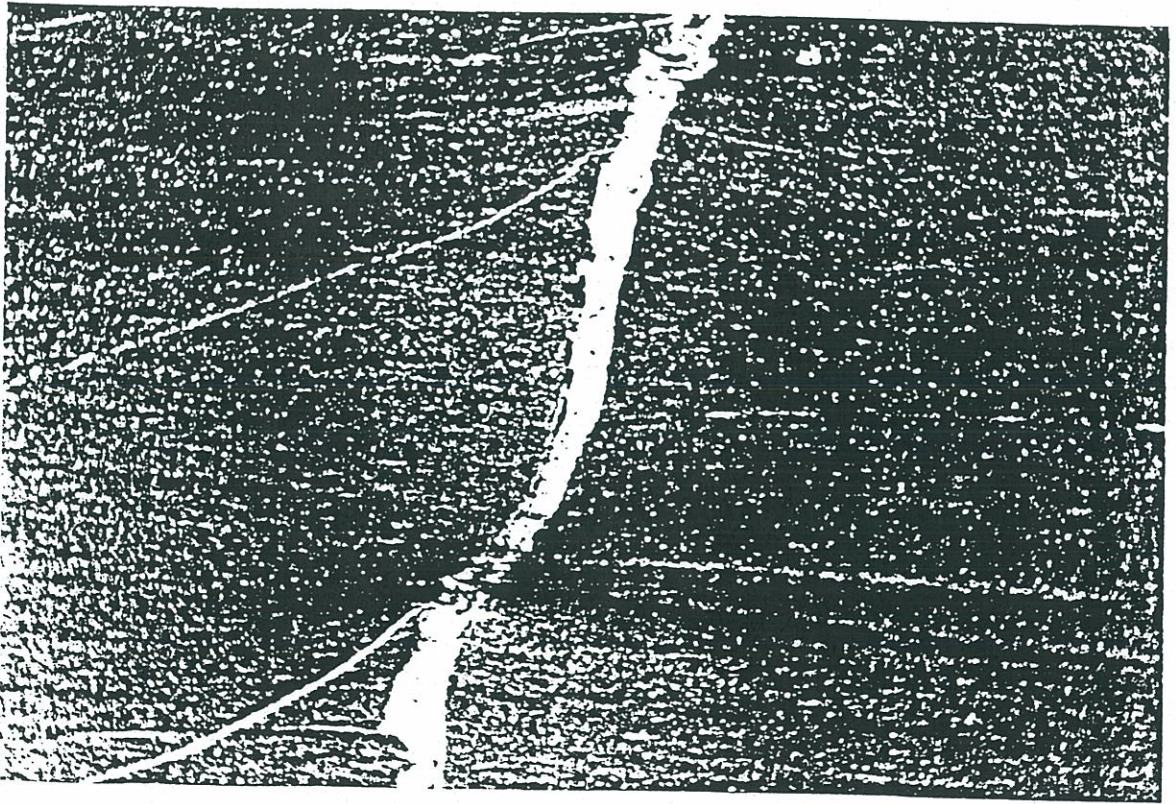
Planche 9. Échantillon d'argilite rouge en lame mince avec une veine de calcite

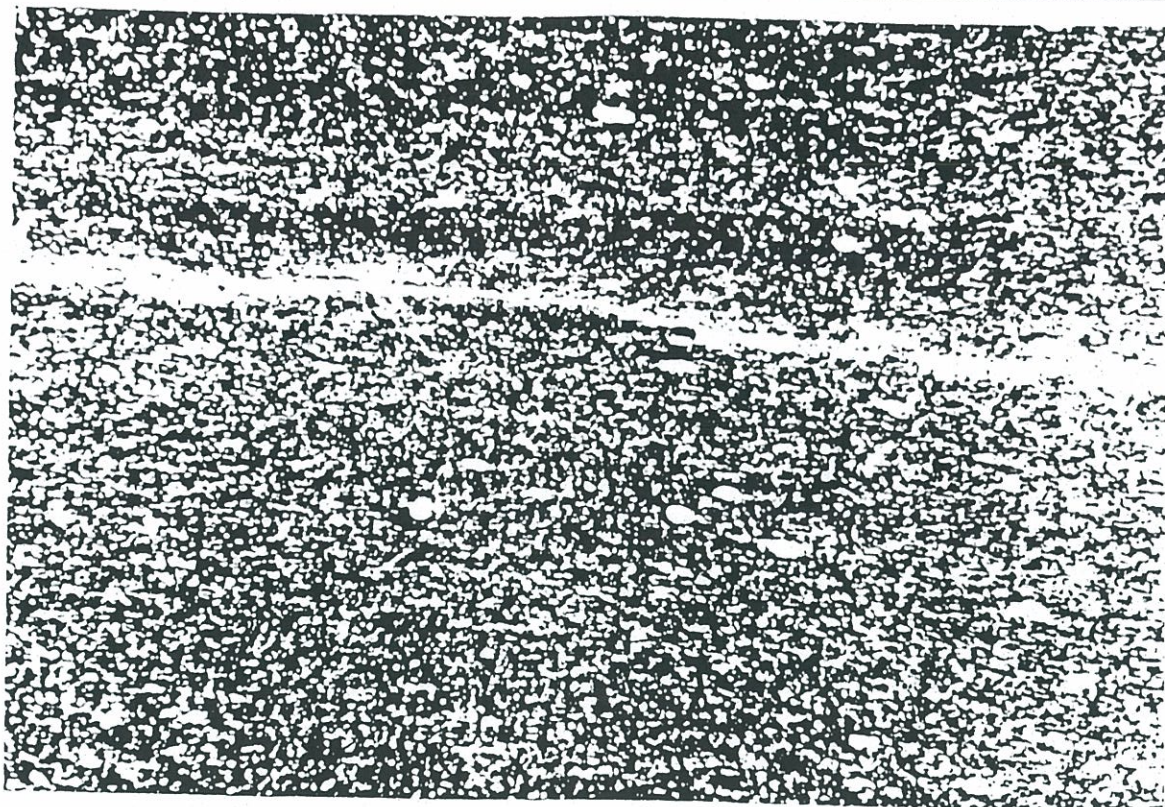
Planche 10. Échantillon d'argilite verte en lame mince avec une veine de calcite

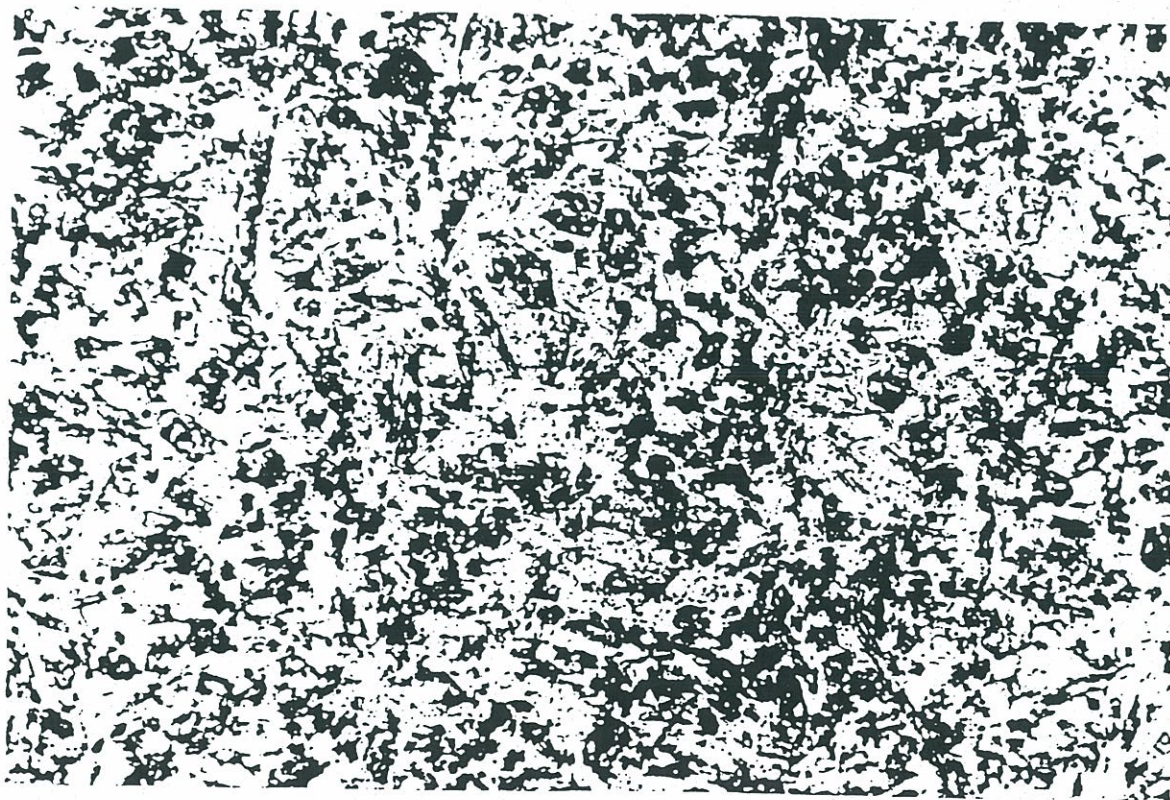
Planche 11. Échantillon de syénite en lame mince

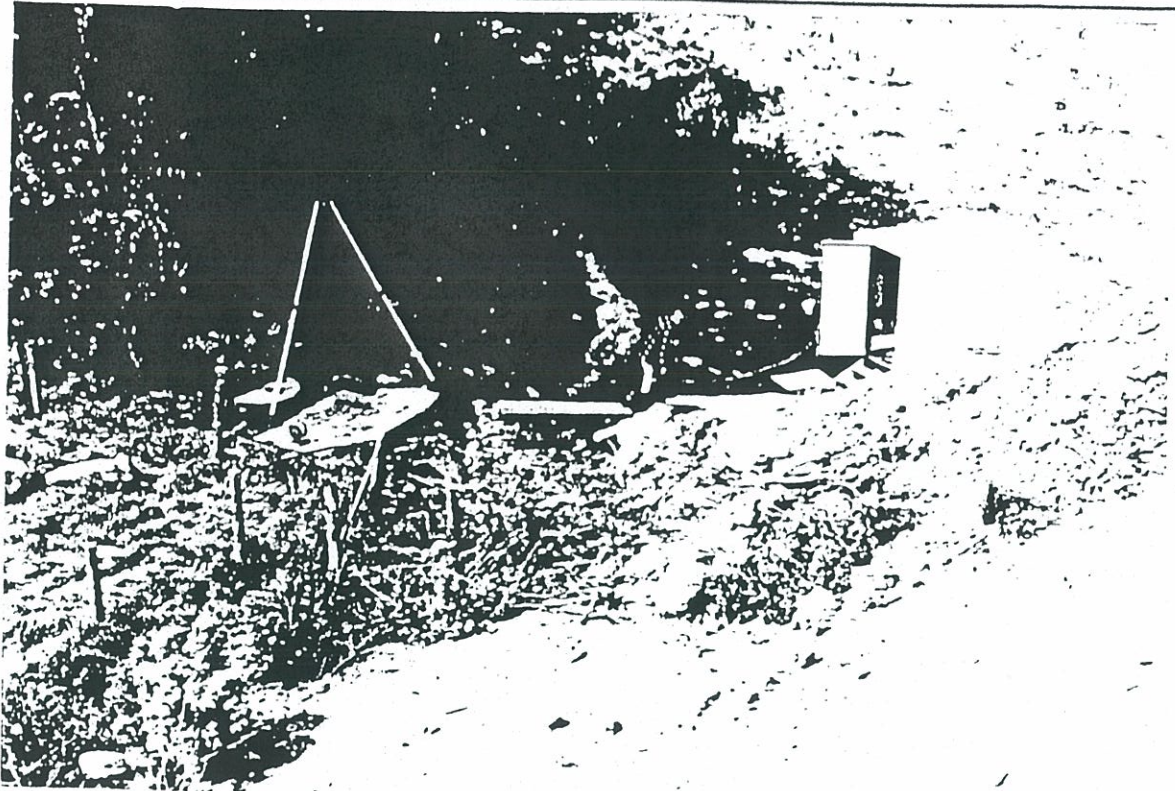
Planche 12. Laboratoire mobile d'injection

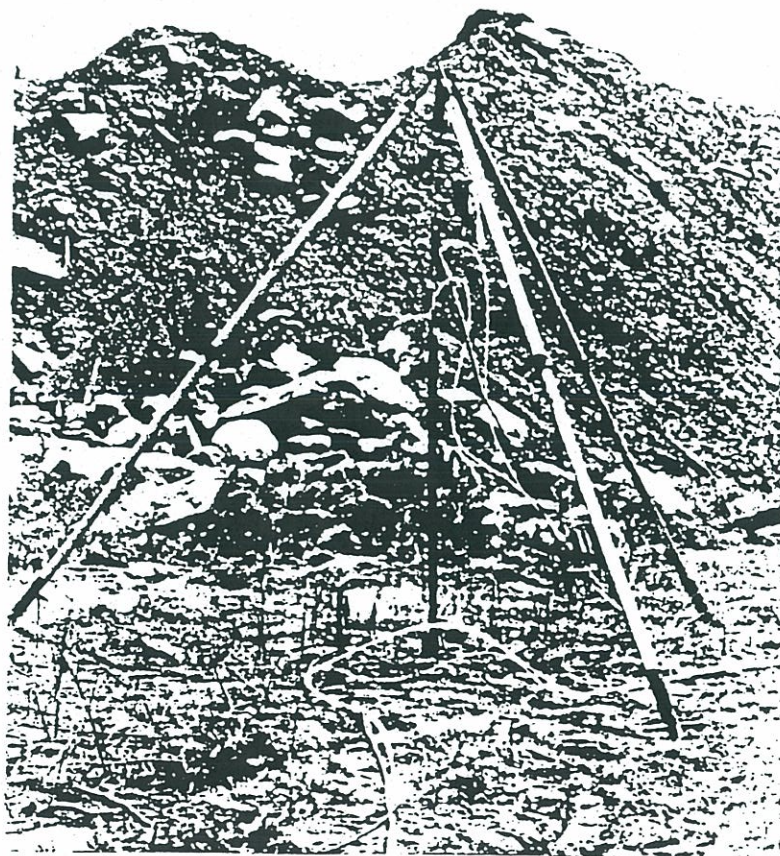
Planche 13. Trépied soutenant les obturateurs et la tubulure
