ANNEXE A
Photographies

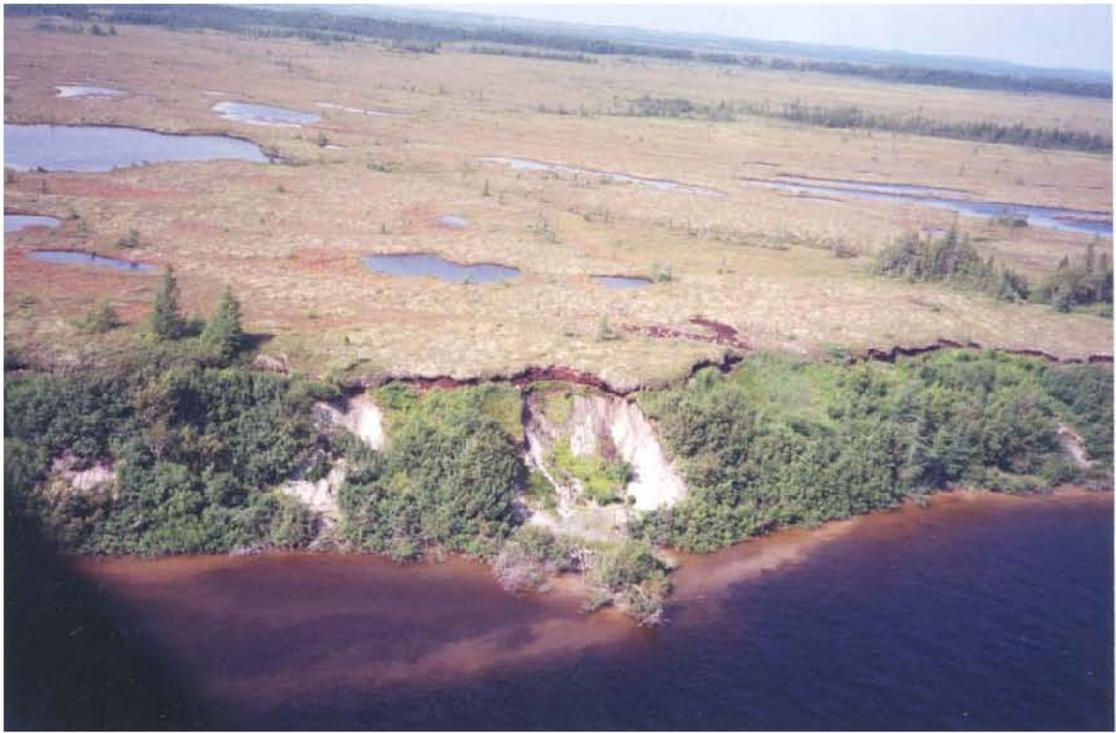
Photo 1. Rivière Romaine, rive nord (PK 21)

La photo montre la surface régulière de la plaine côtière, où une épaisse couverture de sédiments marins principalement silto-argileux et sableux masque le substrat rocheux. De vastes étendues tourbeuses se sont développées à sa surface. Des éboulements et de petits glissements de terrain affectent ici un talus silto-argileux d'une dizaine de mètres de hauteur, recouvert d'une mince couche de tourbe.

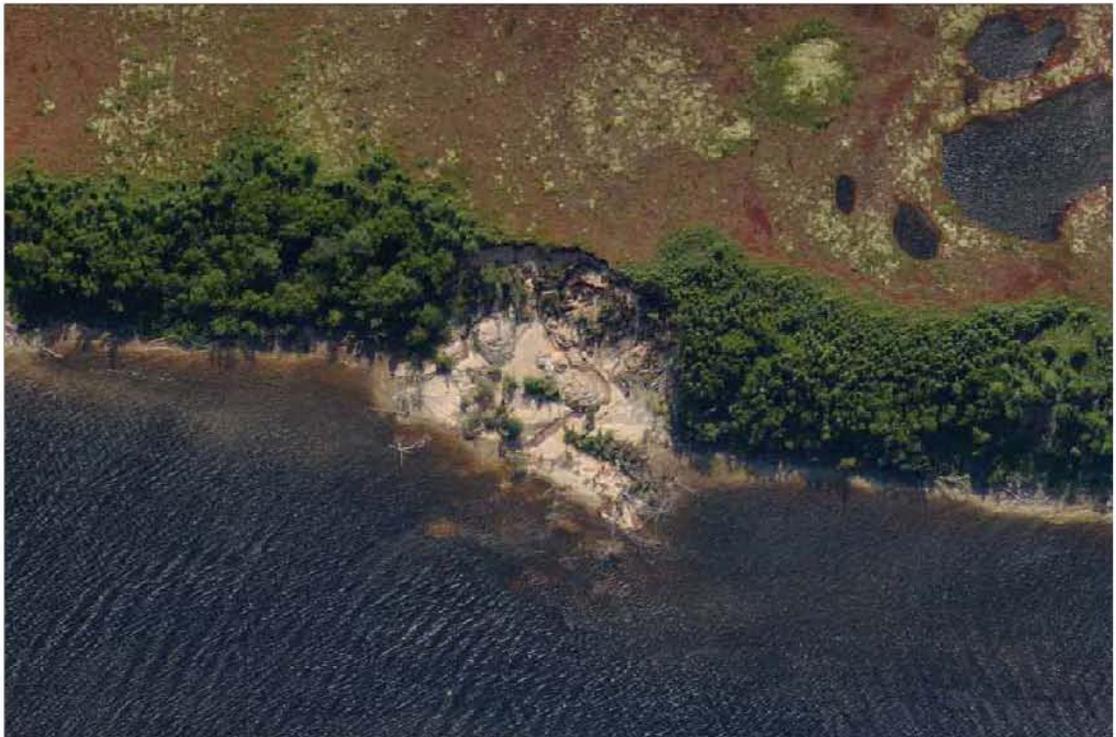
Photo 2. Rivière Romaine, rive sud (PK 18)

Vue verticale (Image aérienne XEOS à haute résolution) d'un glissement de terrain survenu au printemps 2004 dans un talus riverain de 16 m de hauteur, composé de silts argileux recouverts d'une mince (< 2 m) couche de sable et de tourbe (échelle approximative 1 : 2 300).

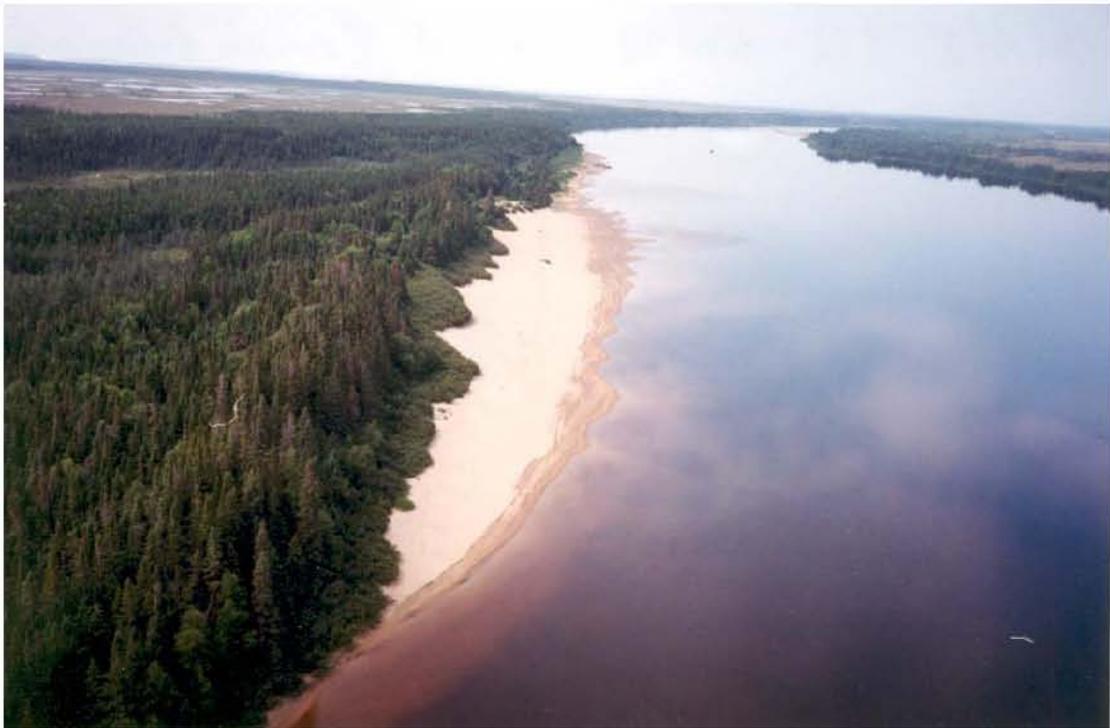
Photo 3. Rivière Romaine, rive sud, vue vers l'aval (PK 21)

À l'aval du site de la Romaine-1, dans la plaine côtière, le vent a localement remanié le sable de certaines plages et y a construit des dunes qui envahissent le haut de la rive.

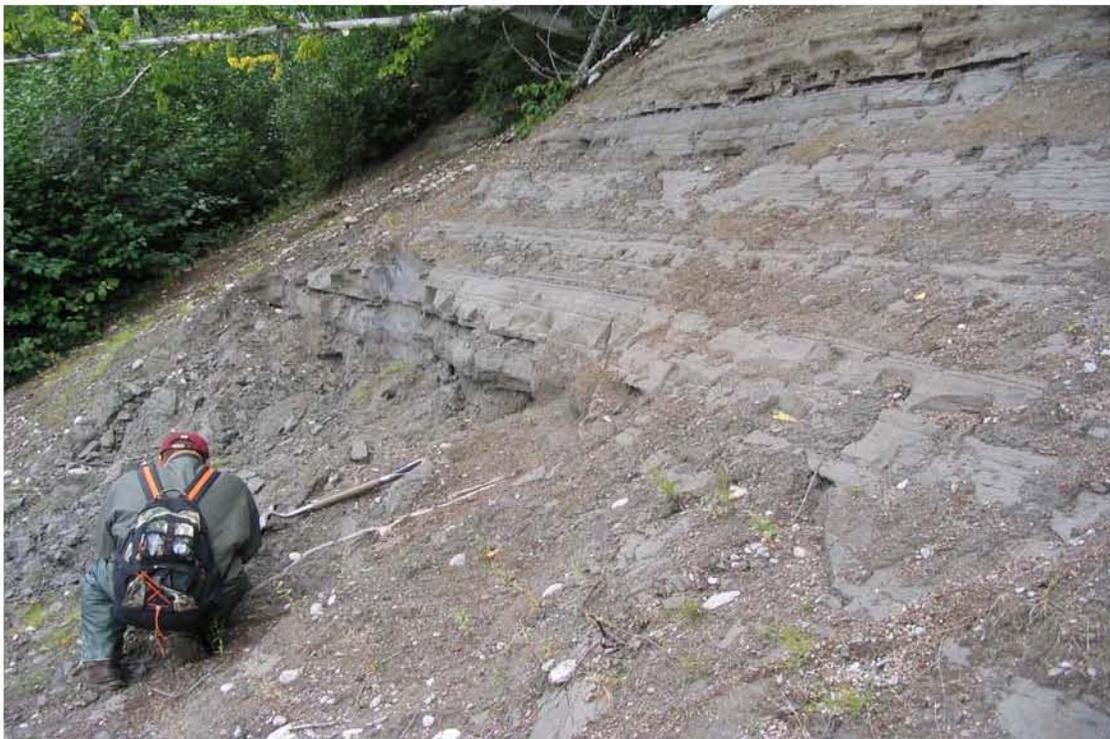
Photo 4. Rivière Romaine, rive est (PK 82)

Des argiles marines forment régulièrement la base des talus riverains dans la plaine côtière, en aval du site de la Romaine-1. Ces matériaux sont observés plus localement dans les talus riverains de la zone du piedmont, comme ici, immédiatement au sud du Bassin des Murailles, où ils sont recouverts de matériaux sablo-graveleux (au-dessus de la photo).

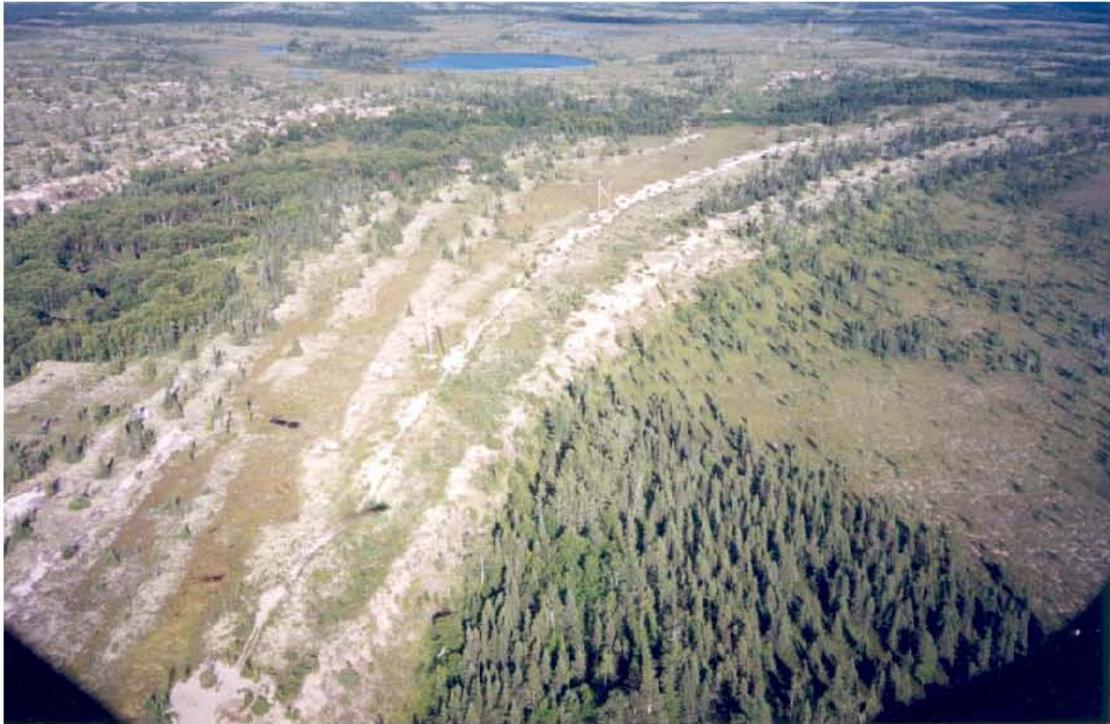
Photo 5. Plaine côtière, au nord de la rivière Romaine (vue vers l'est, PK 6)
Cordons de plage de l'ancienne mer de Goldthwait, vers l'altitude de 30 m. Ces constructions littorales sont grossièrement parallèles à la rivière Romaine et à la côte actuelle.

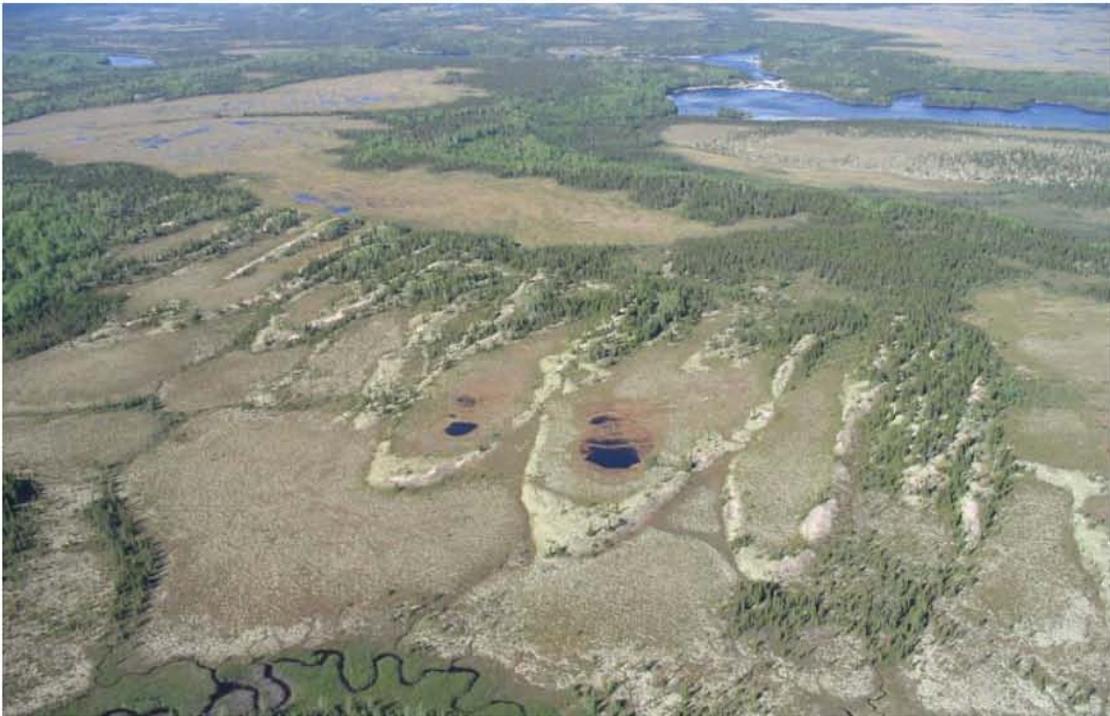
Photo 6. Zone du piedmont, à l'ouest de la rivière Romaine (vue vers le nord-est, PK 59)
Champ de dunes paraboliques construit par des vents du nord-est. Les rapides visibles à l'arrière-plan se situent au PK 61 de la rivière Romaine.

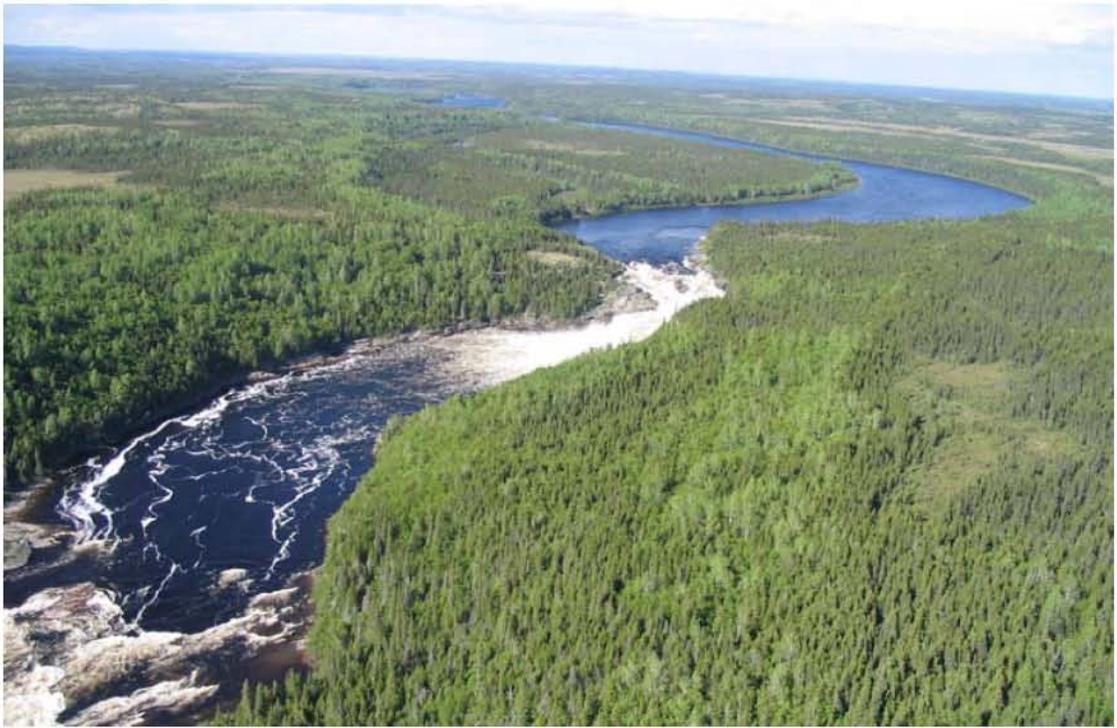
Photo 7. Rivière Romaine, vue vers l'amont (PK 52)

La photo montre la Grande Chute (le site projeté de l'aménagement de la Romaine-1), qui marque la limite entre la plaine côtière et la zone de piedmont. La rivière y enregistre une dénivellée d'environ 35 m. On distingue le segment à débit réduit, plus en aval, et une partie de l'aire d'inondation du réservoir Romaine 1, en arrière-plan.

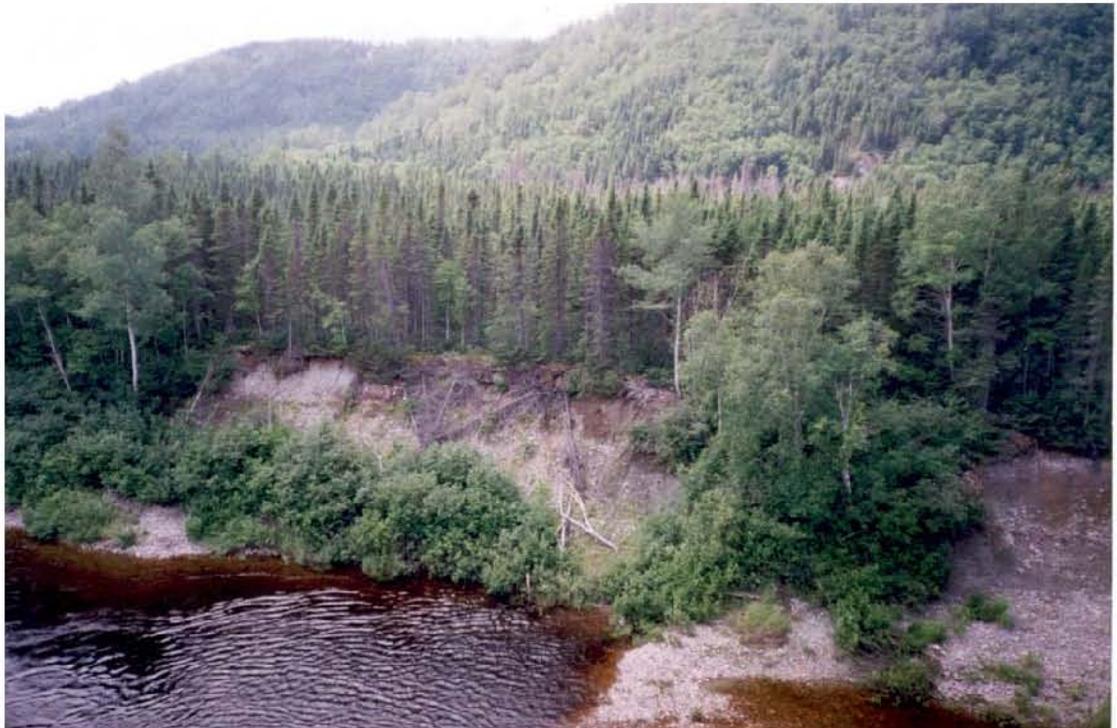
Photo 8. Rivière Romaine, rive est (PK 76)

Cette photo prise à l'été 2001 montre des éboulements récents survenus dans un talus formé de sédiments marins silto-argileux recouverts d'une couche de 3 à 5 m de matériaux sablo-graveleux (SG/CM). Les matériaux grossiers éboulés accumulés au pied du talus forment une protection temporaire contre l'érosion.

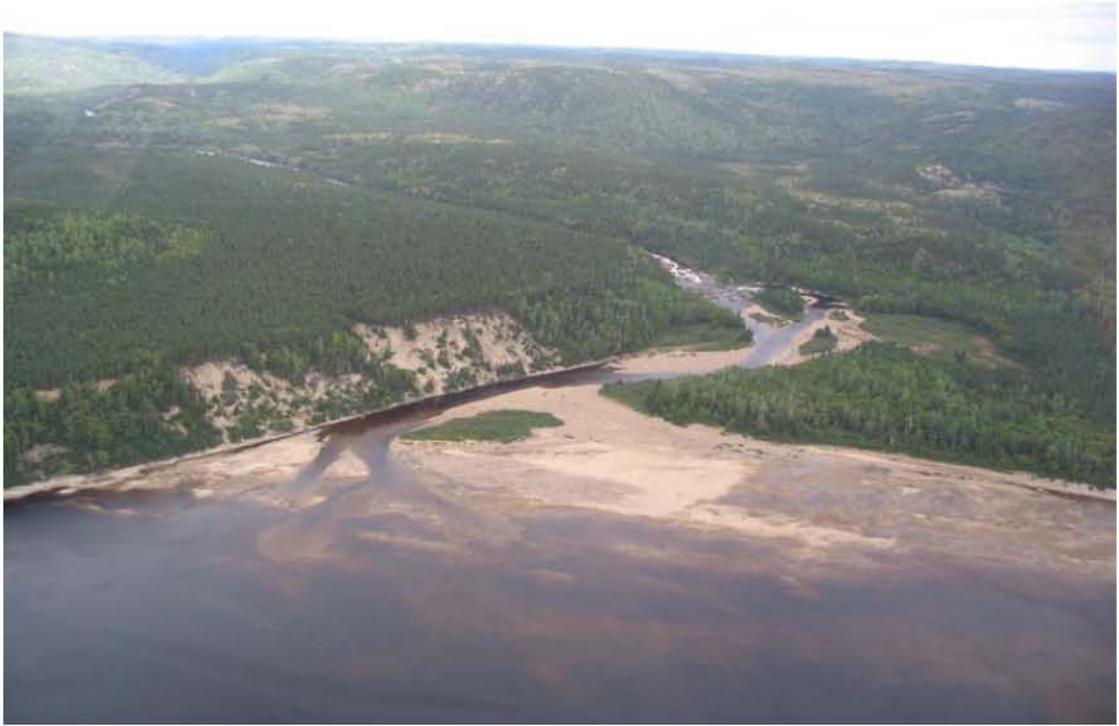
Photo 9. Bassin des Murailles, vue vers le nord-est (PK 82,5)

Embouchure et delta actuel de la rivière Romaine Sud-Est dans le Bassin des Murailles. On distingue dans la moitié gauche de la photo l'ancien delta, essentiellement sableux, que la rivière Romaine Sud-Est a mis en place dans la mer de Goldthwait. Il est bordé de talus actifs de 30 à 40 m de hauteur.

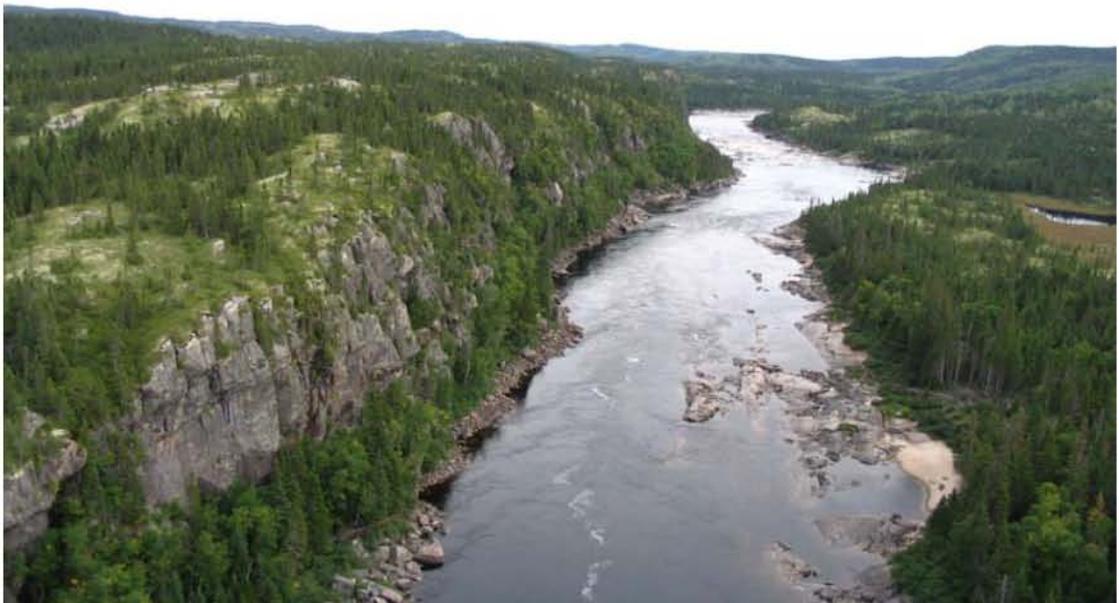
Photo 10. Les Murailles, vue vers l'aval (PK 87)

À l'extrémité sud du secteur des hauts plateaux, dans le segment à débit réduit de Romaine 2, la rivière présente un profil en long accentué et traverse des terrains très rocheux. Des terrasses de matériaux sableux ou sablo-silteux bordent localement la rivière dans les endroits bas, comme ici, en rive ouest (à droite).

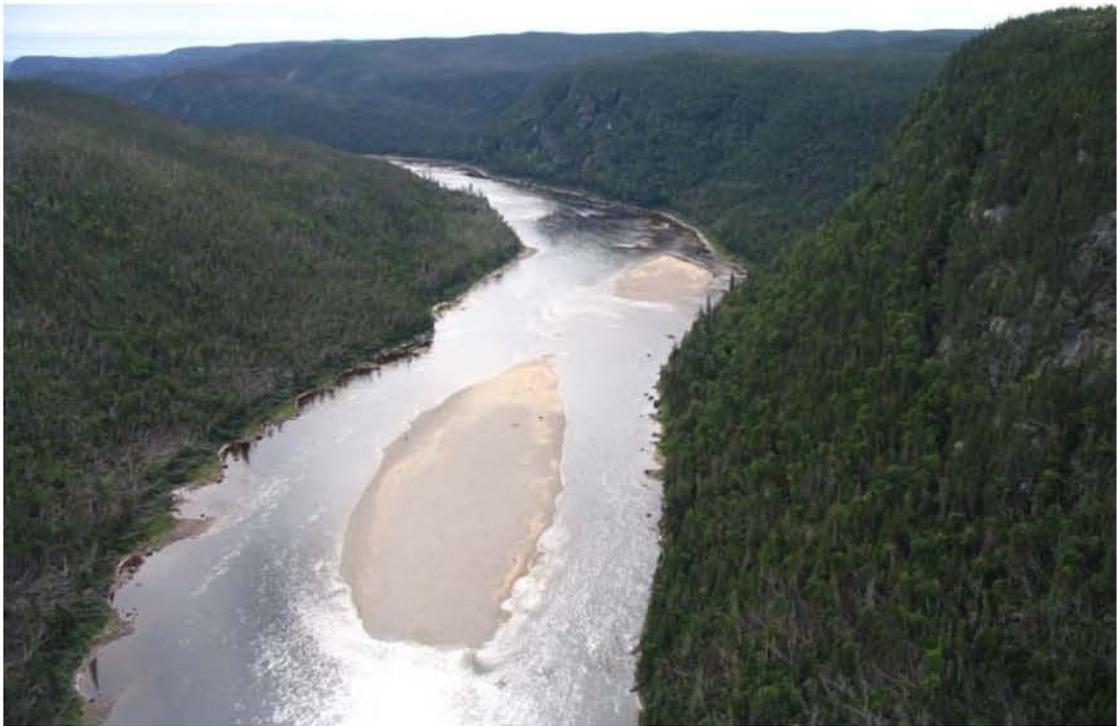
Photo 11. Rivière Romaine, vue vers l'aval (PK 111)

Dans la partie sud de l'aire d'inondation du réservoir Romaine 2, la rivière coule au fond d'une vallée rocheuse très étroite où les matériaux meubles sont rares. Ce secteur fournit peu d'alluvions et les matériaux visibles dans le lit, principalement constitués de graviers et de cailloux, proviennent sans doute de rives instables plus en amont.

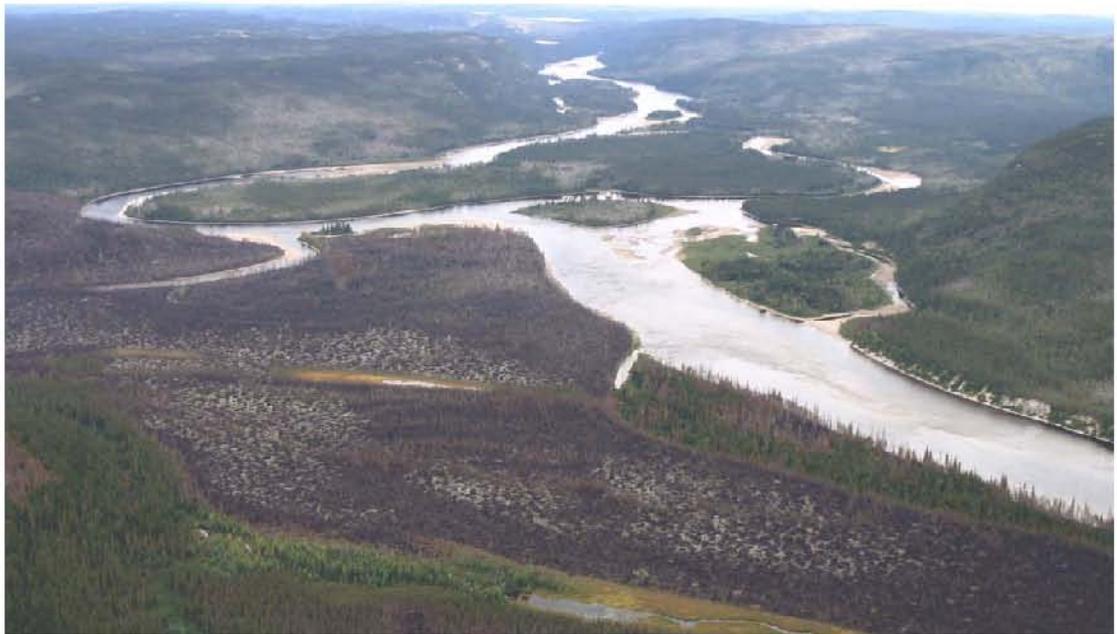
Photo 12. Rivière Romaine, vue vers l'aval (PK 133)

Entre les PK 128 et 133, la vallée de la Romaine s'élargit et s'ouvre sur les vallées des rivières Bernard (à droite) et de l'Abbé-Huard (à gauche), qui formeront de longs bras du réservoir Romaine 2. La Romaine se divise ici en plusieurs chenaux séparés par des îles de sable, de sable et gravier et, très localement, de silts. Dans les limites du futur réservoir Romaine 2, c'est le secteur qui subit actuellement le plus d'érosion.

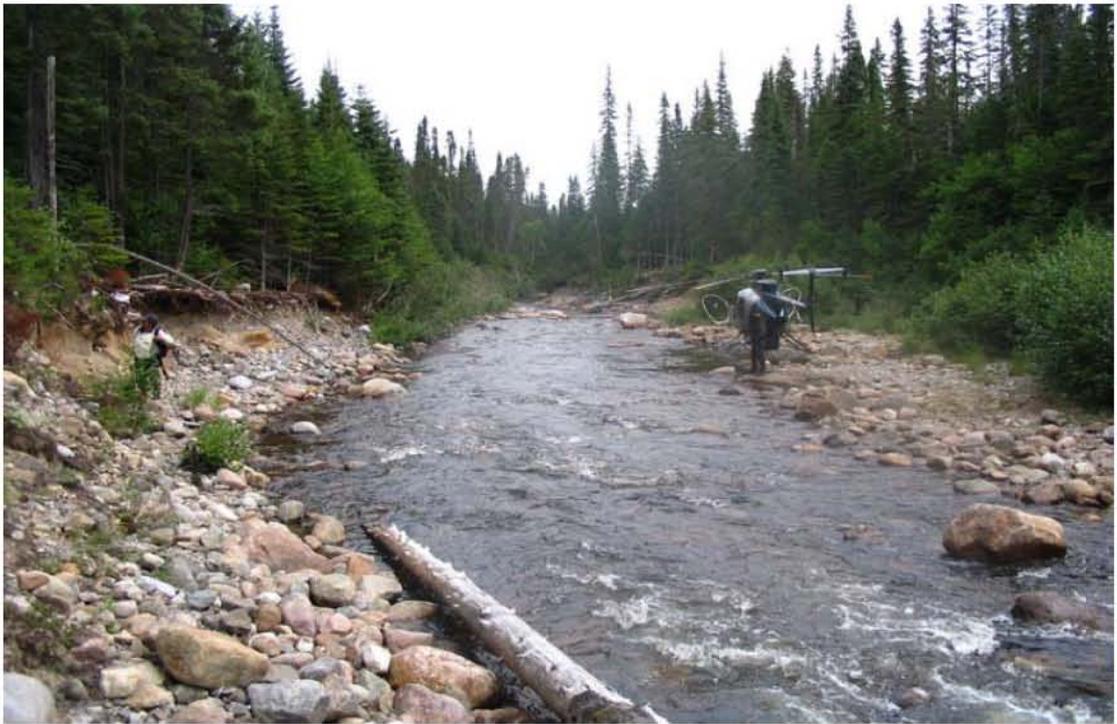
Photo 13. Rivière Bernard, à environ 4,5 km de son embouchure, vue vers l'aval

La rivière Bernard coule ici sur un lit de cailloux et de blocs en formant de petits rapides. Elle rejoint le roc à une cinquantaine de mètres plus en aval. La rivière est bordée en rive gauche par un talus de 3 à 6 m de hauteur composé de matériaux sablo-graveleux.

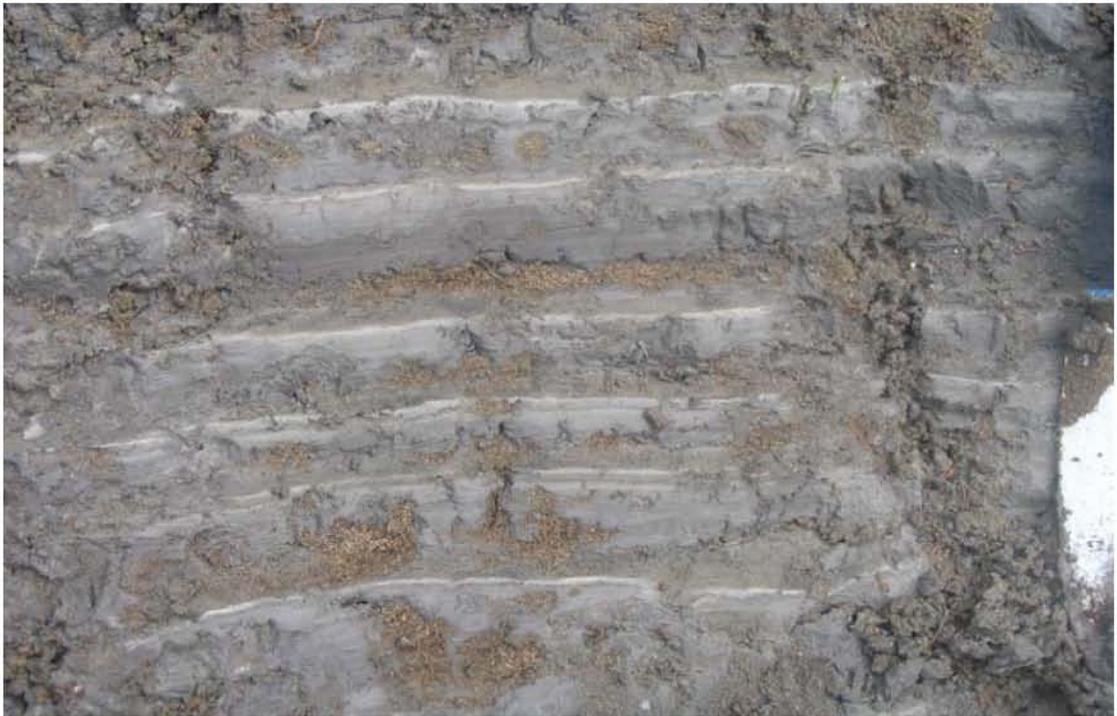
Photo 14. Rivière Bernard, à environ 3 km de son embouchure

Rythmites glacio-lacustres composées de couches de silt sableux et de sable fin silteux. Ces sédiments sont observés sur environ 4 m d'épaisseur à la base d'un talus bordant la rivière. Les sables (beiges) sont éboulés depuis le haut du talus. Une truelle à la bordure droite de la photo donne l'échelle.

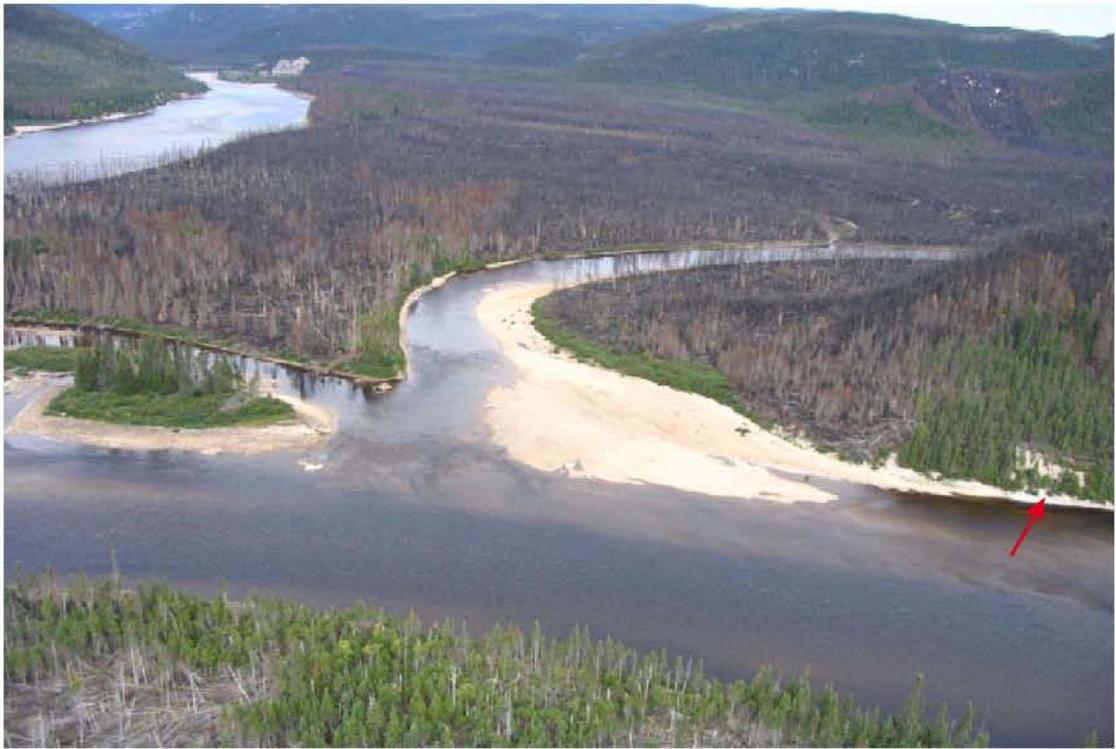
Photo 15. Embouchure de la rivière de l'Abbé-Huard, vue vers le nord-est (PK 131)

Près de son embouchure, la rivière de l'Abbé-Huard coule à travers de basses terrasses alluviales. Elle a construit un petit delta composé surtout de matériaux graveleux et caillouteux. Des sédiments fins glacio-lacustres sont présents à la base de la terrasse de sable visible à l'extrémité droite de la photo (indiquée par la flèche rouge).

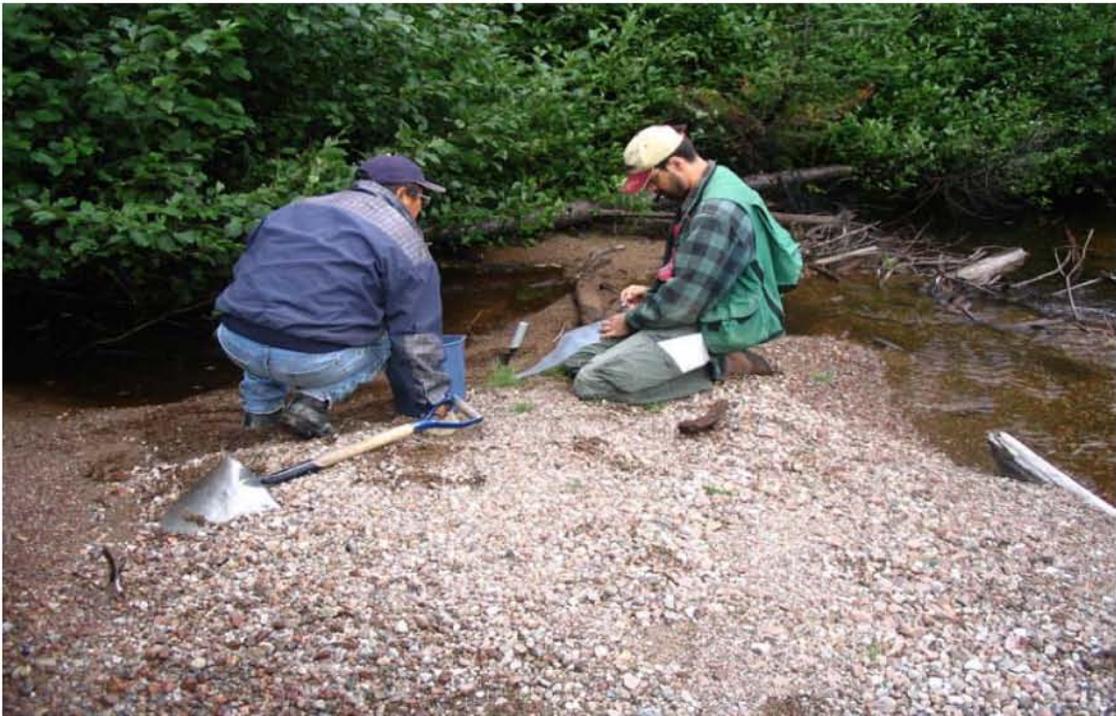
Photo 16. Rivière Bernard

Échantillonnage des matériaux du lit de la rivière pour fins d'analyse géochimique.

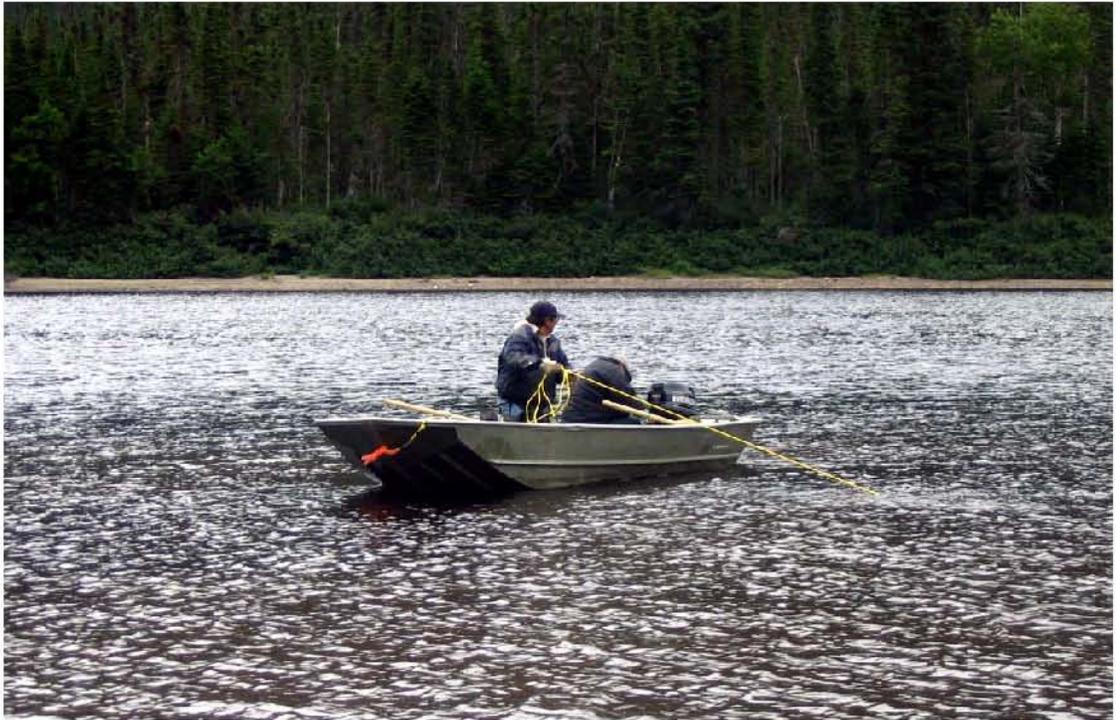
Photo 17. Rivière Romaine, vers le PK 160

Entre le Bassin des Murailles (PK 83) et la confluence avec la rivière aux Sauterelles (PK 282), la description des rives des segments navigables de la Romaine a été faite à partir d'une embarcation. Des échantillons du lit de la rivière ont été ponctuellement prélevés à l'aide d'une benne.

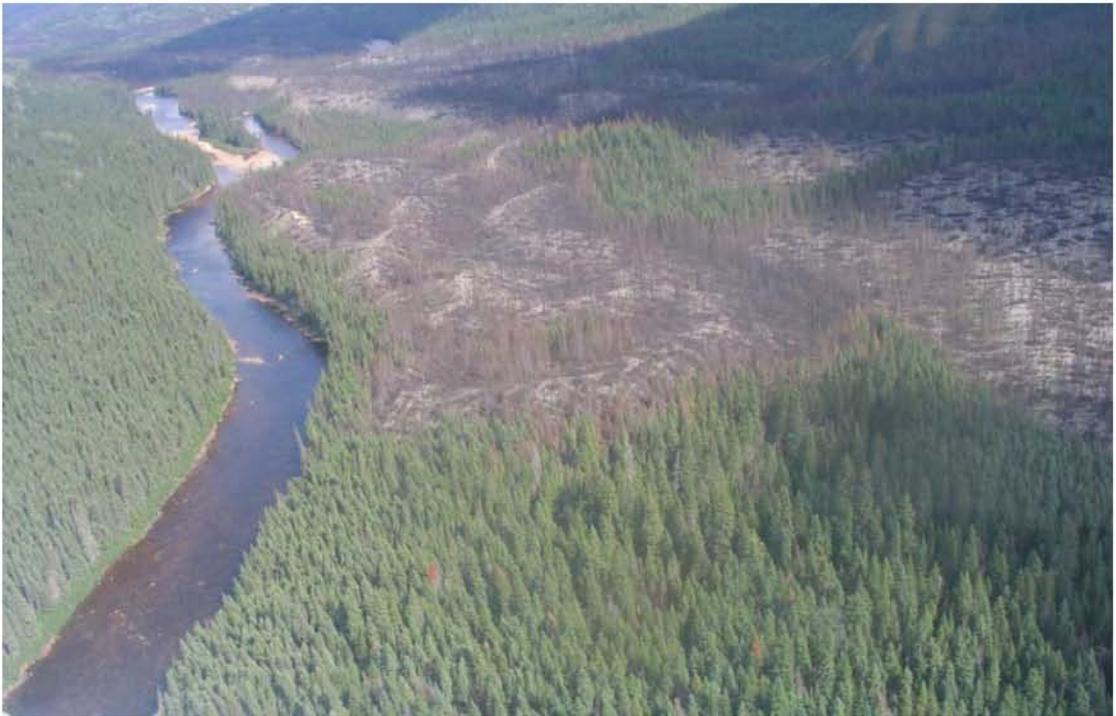
Photo 18. Rivière de l'Abbé-Huard, à environ 10-12 km de l'embouchure (vue vers l'aval)

Le fond de la vallée est occupé par des terrasses de matériaux sablo-graveleux d'origine fluvio-glaciaire, à travers lesquels perce un esker (visible au centre de la photo). Le lit et les berges de la rivière sont composés de matériaux sablo-graveleux grossiers.

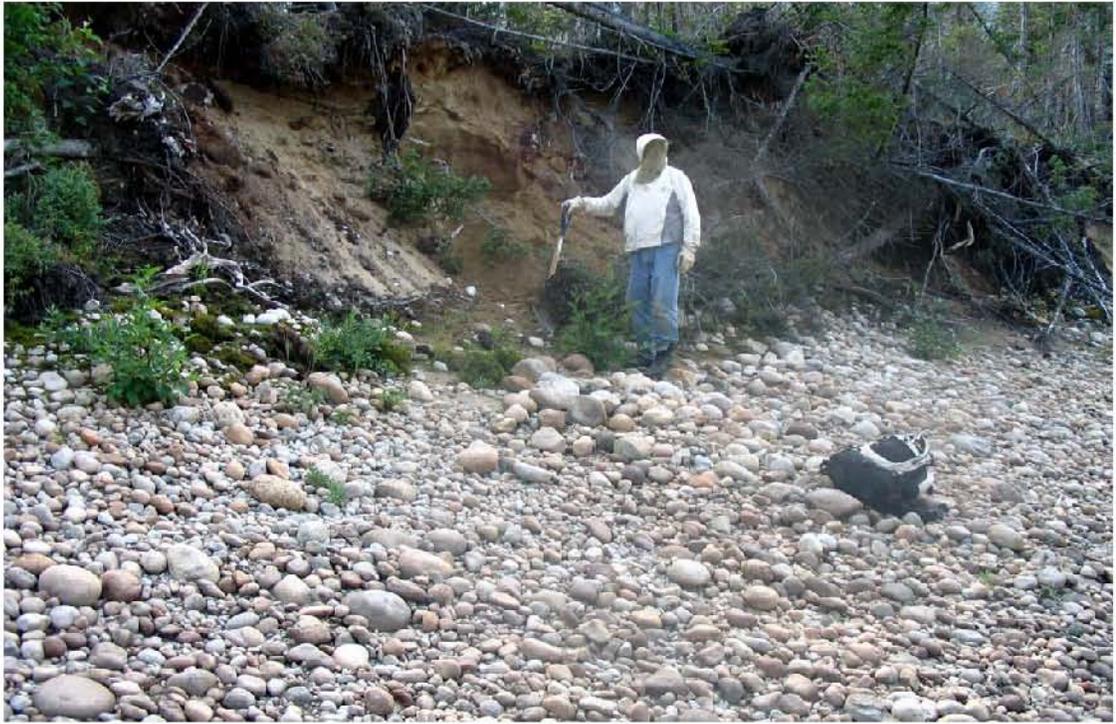
Photo 19. Rivière Romaine, rive est (PK 133)

Talus instable en bordure d'une terrasse composée de sable et gravier. La berge, recouverte de cailloux et de blocs sub-arrondis, offre une bonne résistance à l'érosion lorsque le niveau de la rivière est bas.

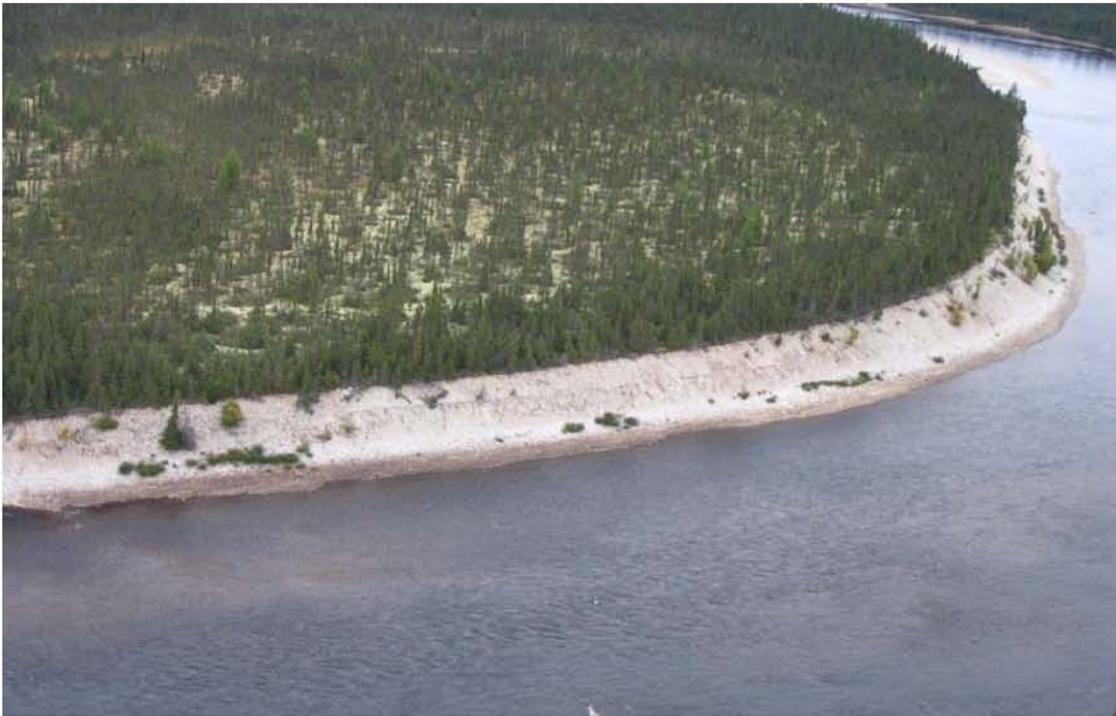
Photo 20. Rivière Romaine, rive gauche (nord) (PK 137,5)

Talus instable en bordure d'une terrasse de matériaux sableux et sablo-graveleux interstratifiés. La berge est formée d'une accumulation de cailloux et de blocs.

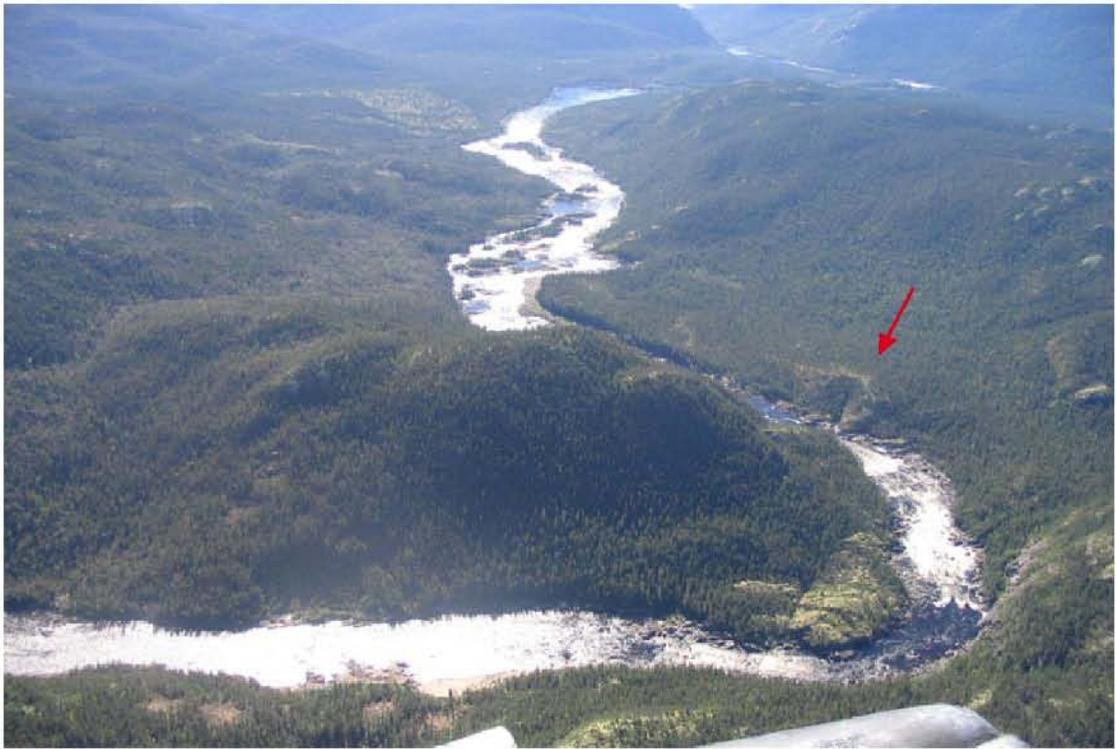
Photo 21. Rivière Romaine, vue vers l'aval (PK 158)

Segment à débit réduit de Romaine 3. La rivière, profondément encaissée, forme ici une série de rapides. Son lit et ses berges sont constitués principalement de roc et de matériaux grossiers. Des dépôts de till épais (indiqués par la flèche rouge) sont présents localement en rive ouest.

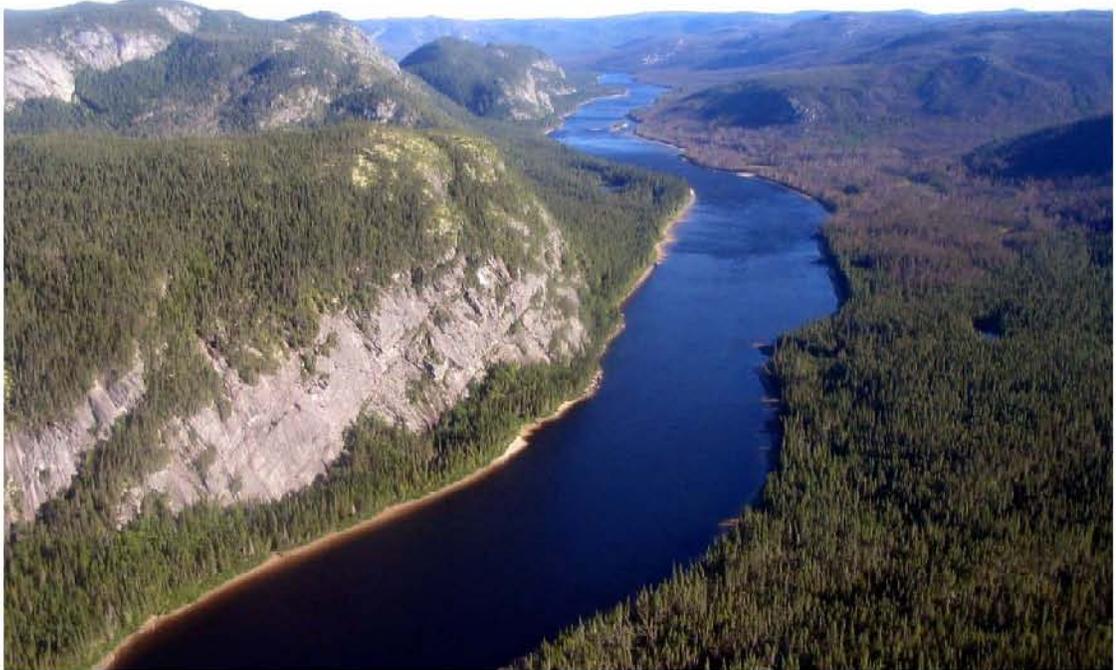
Photo 22. Rivière Romaine, vue vers l'amont (PK 164)

Dans les hauts plateaux, et plus particulièrement dans le secteur du réservoir projeté Romaine 3, la rivière Romaine coule au fond d'une profonde vallée bordée de versants escarpés. Le fond de la vallée est occupé par des terrasses sablo-graveleuses assez étroites. Les rives actuelles et futures sont dans l'ensemble résistantes à l'érosion.

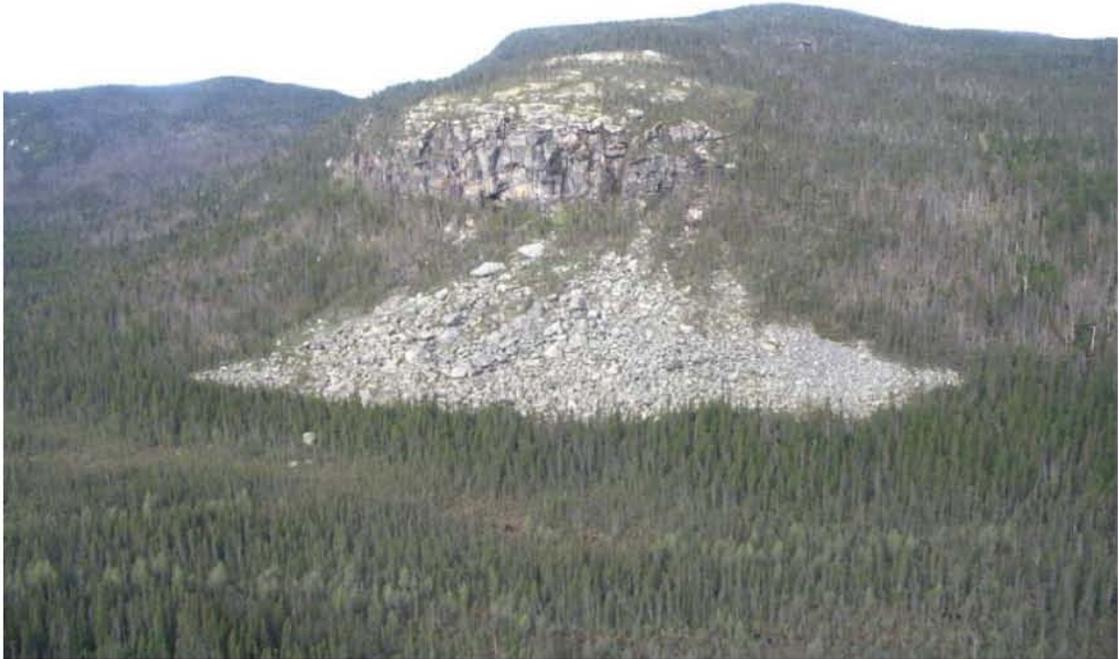
Photo 23. Éboulis rocheux, secteur des hauts plateaux

Dans le secteur des hauts plateaux où s'inscriront les réservoirs Romaine 2 et Romaine 3, les versants rocheux escarpés ont donné naissance à plusieurs éboulis rocheux, parfois très importants, comme celui-ci, situé près du lac Perugia.

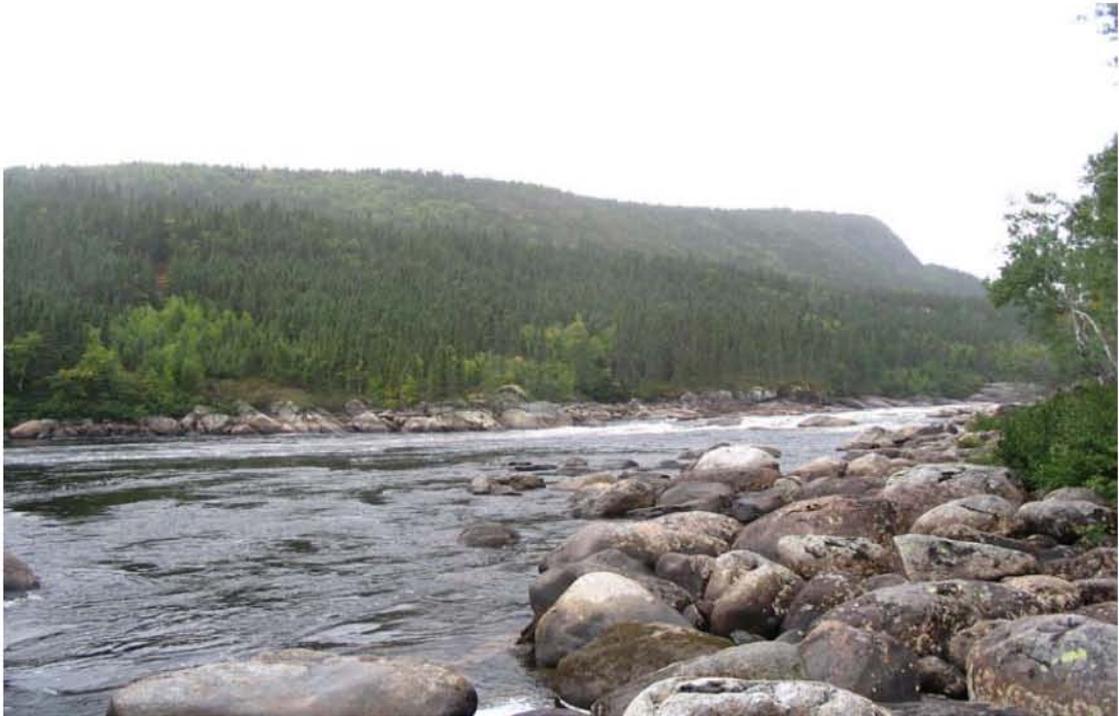
Photo 24. Rivière Romaine, vue vers l'amont (PK 190,5)

Extrémité aval du segment à débit réduit de Romaine 4. La photo montre la rive ouest de la Romaine, essentiellement rocheuse, dans ce secteur où la galerie de fuite de la centrale rejoindra la rivière. Elle est prise depuis la rive est, formée d'une concentration de gros blocs.

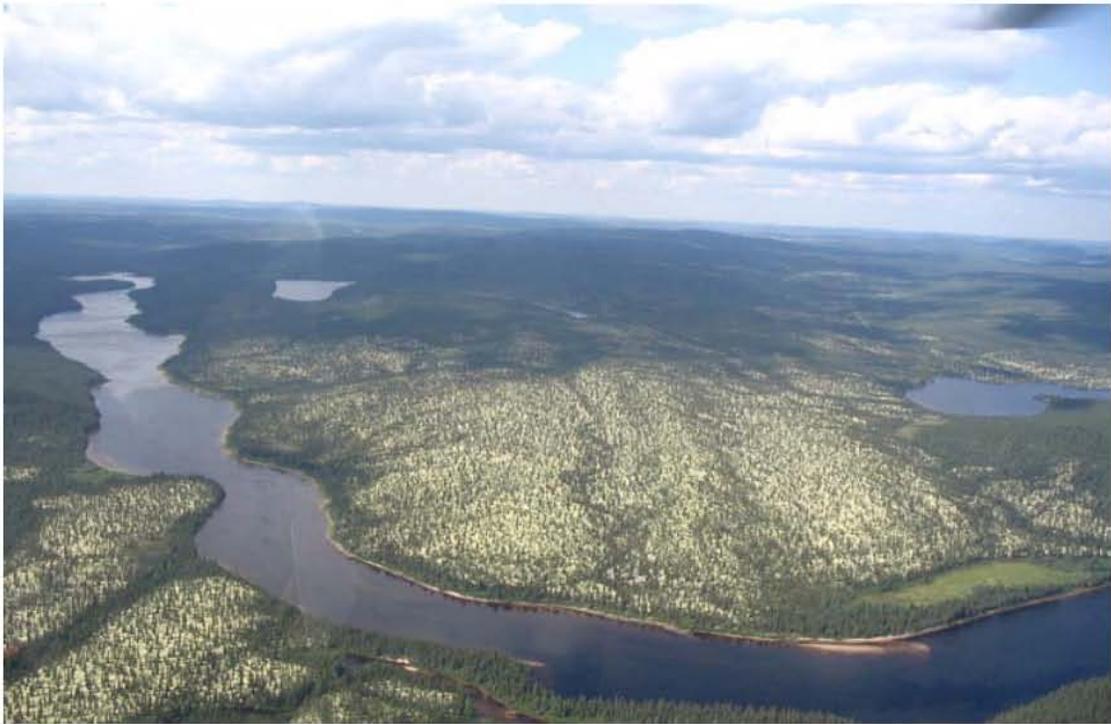
Photo 25. Rivière Romaine, vue vers le NNO (PK 199)

Dans la partie sud du réservoir Romaine 4 projeté, vers les PK 197 à 215, la rivière Romaine coule à travers un paysage de collines rocheuses portant une épaisse couverture de till formant de longues crêtes évasées s'allongeant suivant la direction de l'écoulement glaciaire (NNO/SSE).

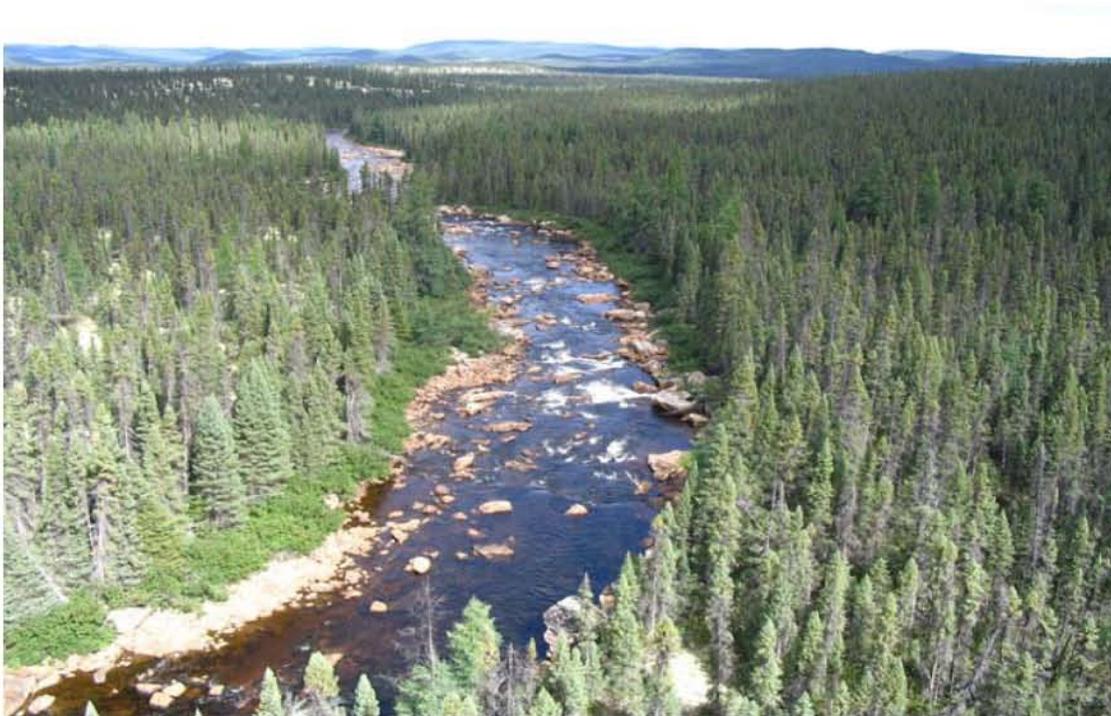
Photo 26. Petite rivière Romaine, à environ 5 km de son embouchure, vue vers l'aval (NNE)

La petite Rivière Romaine est l'un des principaux tributaires de la Romaine dans le secteur du réservoir projeté Romaine 4. À l'intérieur des limites du corridor d'étude, elle coule principalement à travers des dépôts de till et rejoint localement le roc. Sauf à son embouchure, son lit et ses berges sont composés de matériaux résistants à l'érosion (roc, cailloux et blocs).
