ANNEXE A
Photographies

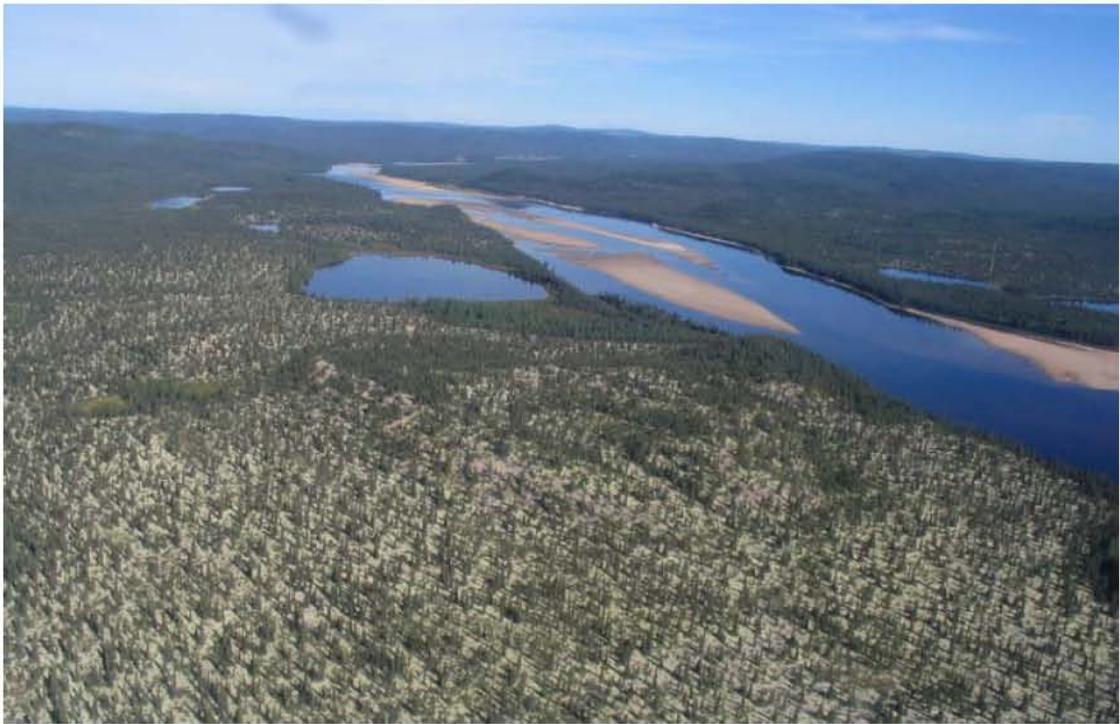
Photo 27. Rivière Romaine, vue vers le nord (PK 220)

En amont du PK 214,5, la vallée de la Romaine s'élargit considérablement et son fond est colmaté de larges terrasses principalement sableuses. La rivière coule lentement entre de nombreuses îles et hauts-fonds sableux.

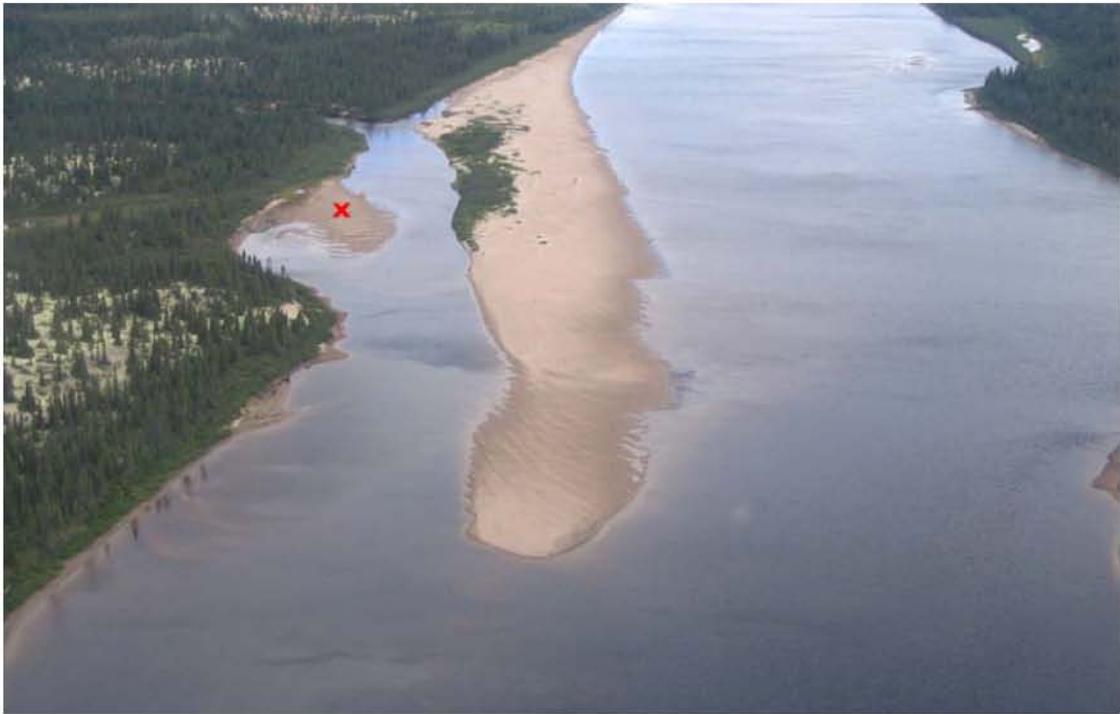
Photo 28. Embouchure du ruisseau Katahtauatshupunan, vue vers le nord (PK 230)

À son embouchure dans la Romaine, le ruisseau Katahtauatshupunan a construit un petit delta sableux (indiqué par un « X » rouge). Il se distingue d'un important banc de sable (au centre de la photo) constitué de matériaux transportés par la rivière Romaine.

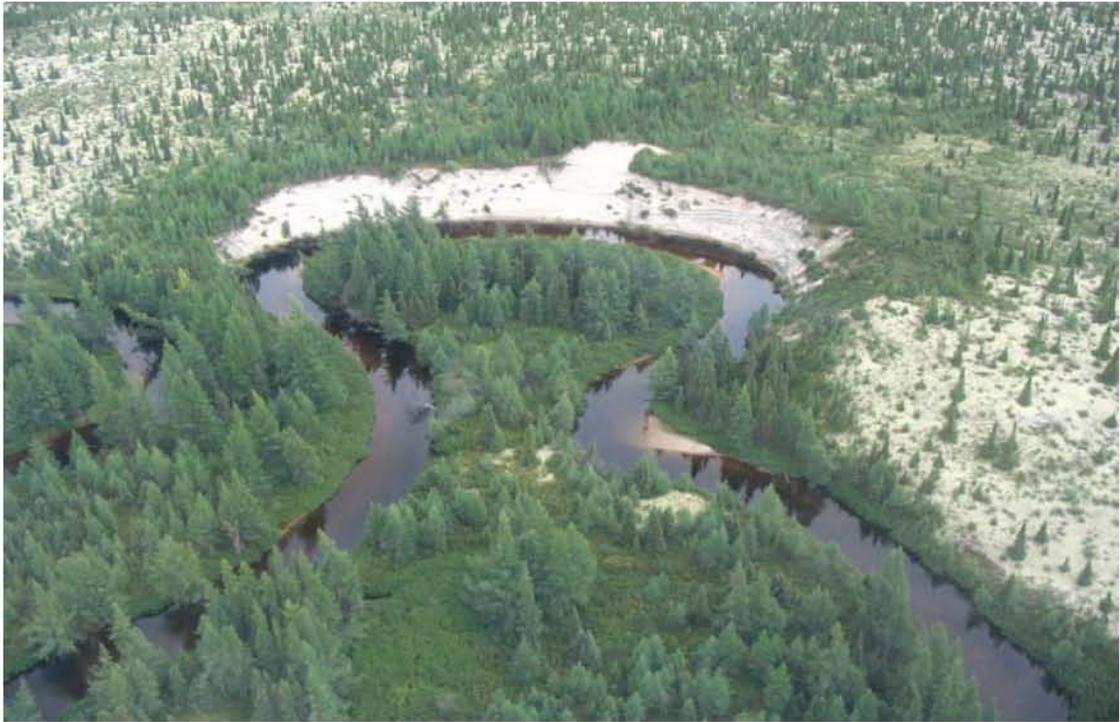
Photo 29. Ruisseau Kanetnau, environ 3 km à l'est de la Romaine (vers le PK 245)

Le ruisseau Kanetnau, encaissé à travers d'épaisses accumulations de sable, coule lentement en formant de nombreux méandres. Le long du ruisseau, les talus actifs comme celui-ci, haut d'environ 10 m, se concentrent au droit des rives concaves.

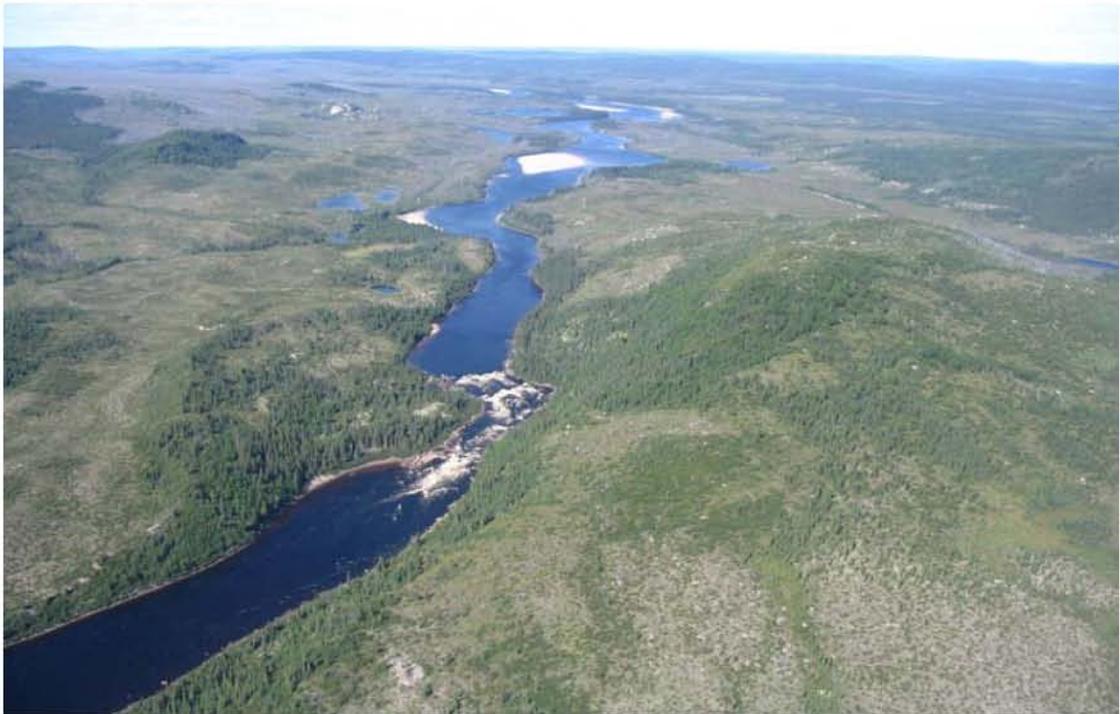
Photo 30. Rivière Romaine, vue vers l'amont (PK 263)

Dans le secteur du réservoir projeté Romaine 4, vers les PK 260 à 265, la vallée de la Romaine se resserre considérablement. La rivière y rejoint localement le roc et forme des rapides.

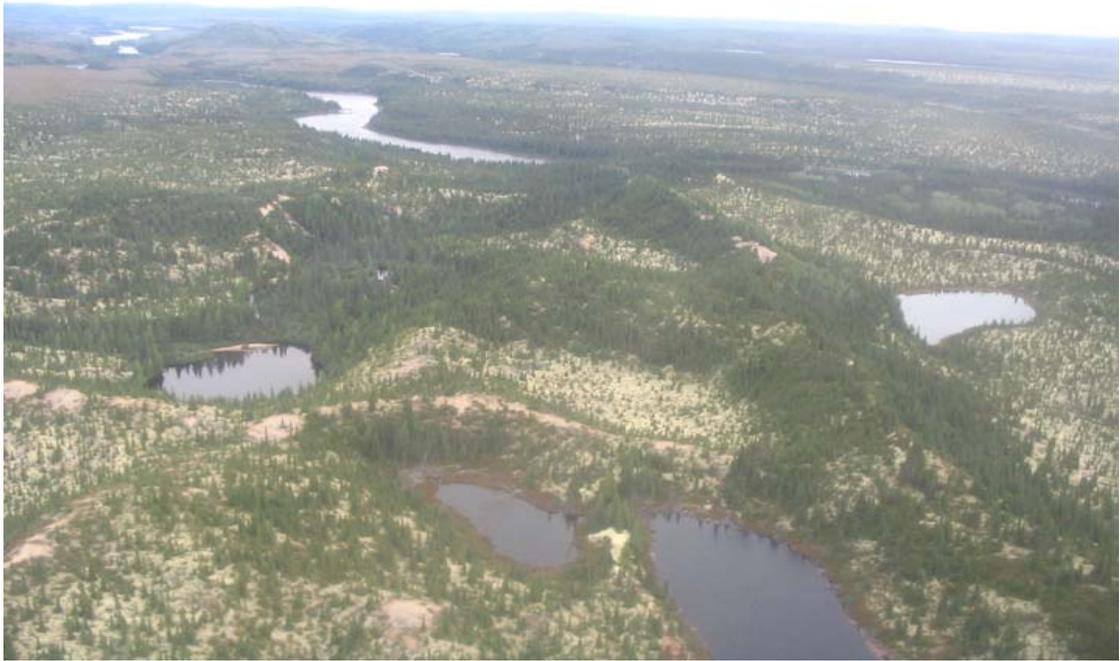
Photo 31. Esker et sédiments fluvio-glaciaires associés, vue vers le nord (PK 259)

Dans le secteur nord du réservoir Romaine 4 projeté, vers les PK 255 à 270, un axe fluvio-glaciaire majeur s'allonge immédiatement à l'ouest de la Romaine. Il comprend un esker et de hautes terrasses de matériaux sablo-graveleux. La surface des dépôts est percée de quelques kettles, occupés par de petits plans d'eau. La rivière Romaine est visible à l'arrière-plan.

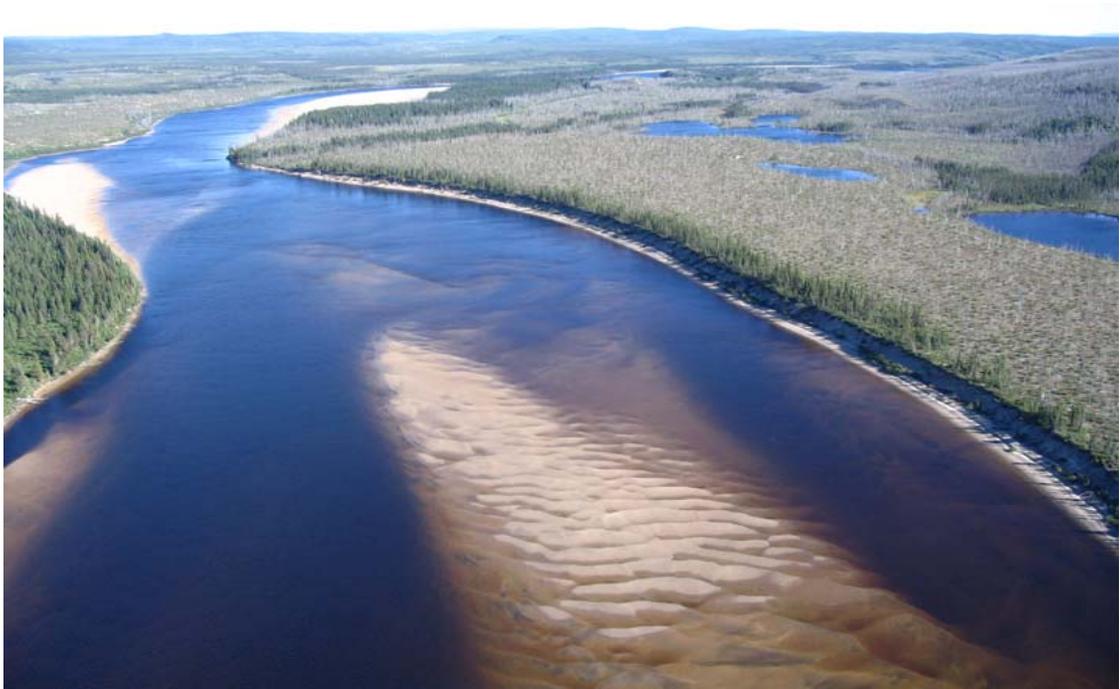
Photo 32. Rivière Romaine, vue vers l'aval (PK 271)

Long talus sableux instable en rive ouest (à droite) de la rivière. Le talus atteint près de 10 m de hauteur et s'allonge sur environ 1,5 km. Vers les PK 270 à 285, le lit de la Romaine est principalement sableux et comporte de nombreux hauts-fonds, dont plusieurs émergent en période d'étiage.

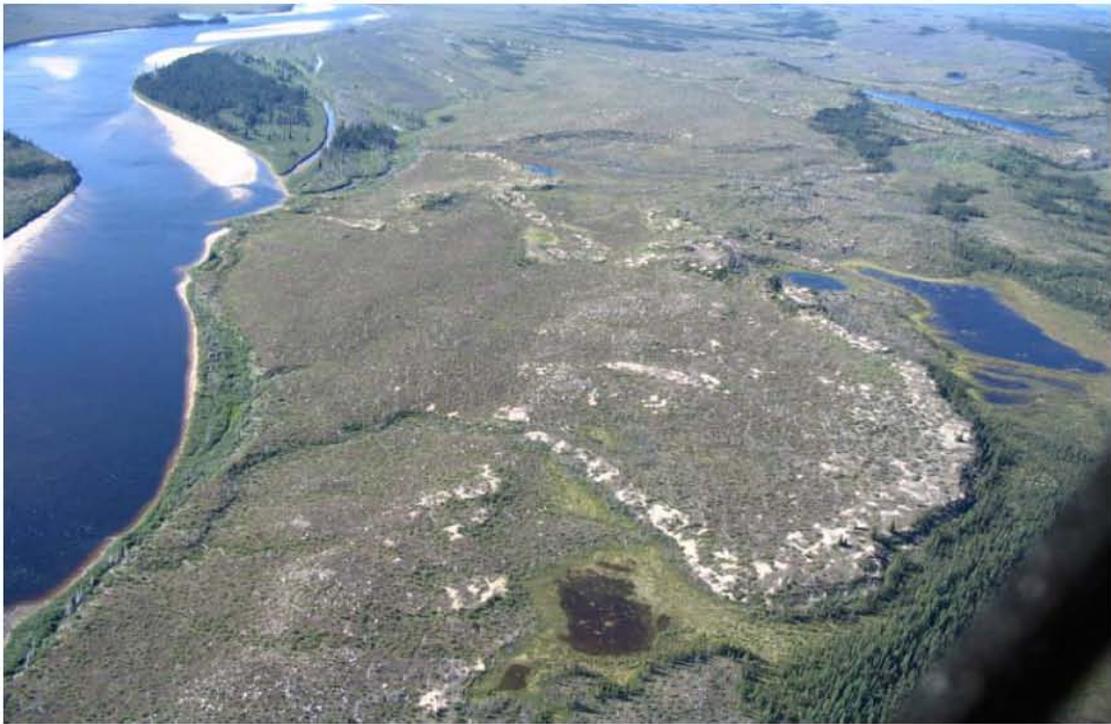
Photo 33. Dune parabolique, rive est de la Romaine, vue vers le NNO (PK 271)

Importante dune parabolique construite par des vents de composante ouest. La dune s'allonge sur environ 300 m et atteint près d'une dizaine de mètres de hauteur. Elle a migré depuis la terrasse de sable bordant la rivière (à gauche) vers les terrains tourbeux situés plus à l'est (à droite).

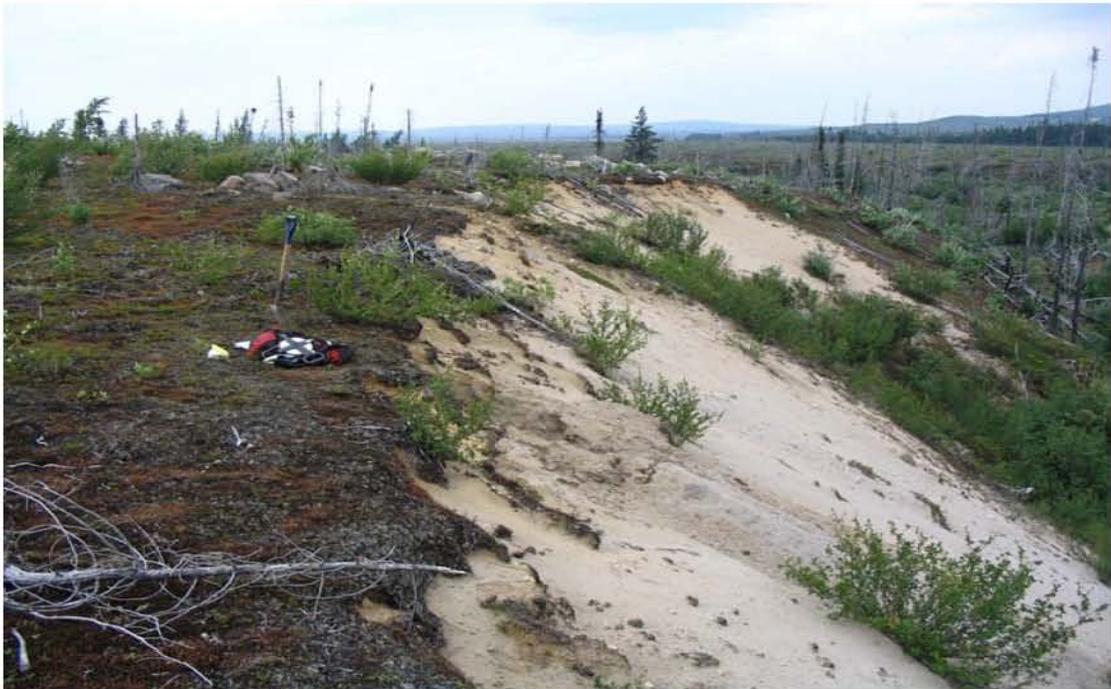
Photo 34. Terrasse de sable, rive ouest de la Romaine (PK 277)

Terrasse de sable d'origine glacio-lacustre, d'une dizaine de mètres de hauteur. On distingue à l'arrière-plan (au-dessus de la pelle) de nombreux blocs glaciels mis en place par les glaces flottantes dans l'ancien plan d'eau. Le rebord de la terrasse est maintenu en érosion par un petit tributaire (à droite de la photo) qui rejoint la Romaine vers le PK 276,5.
