Régularisation des crues du bassin versant du lac Kénogami

Sécurisation du pourtour du lac Kénogami

Digues de Creek Outlet
Profils des fondations

Janvier 2002 Planche 3-4

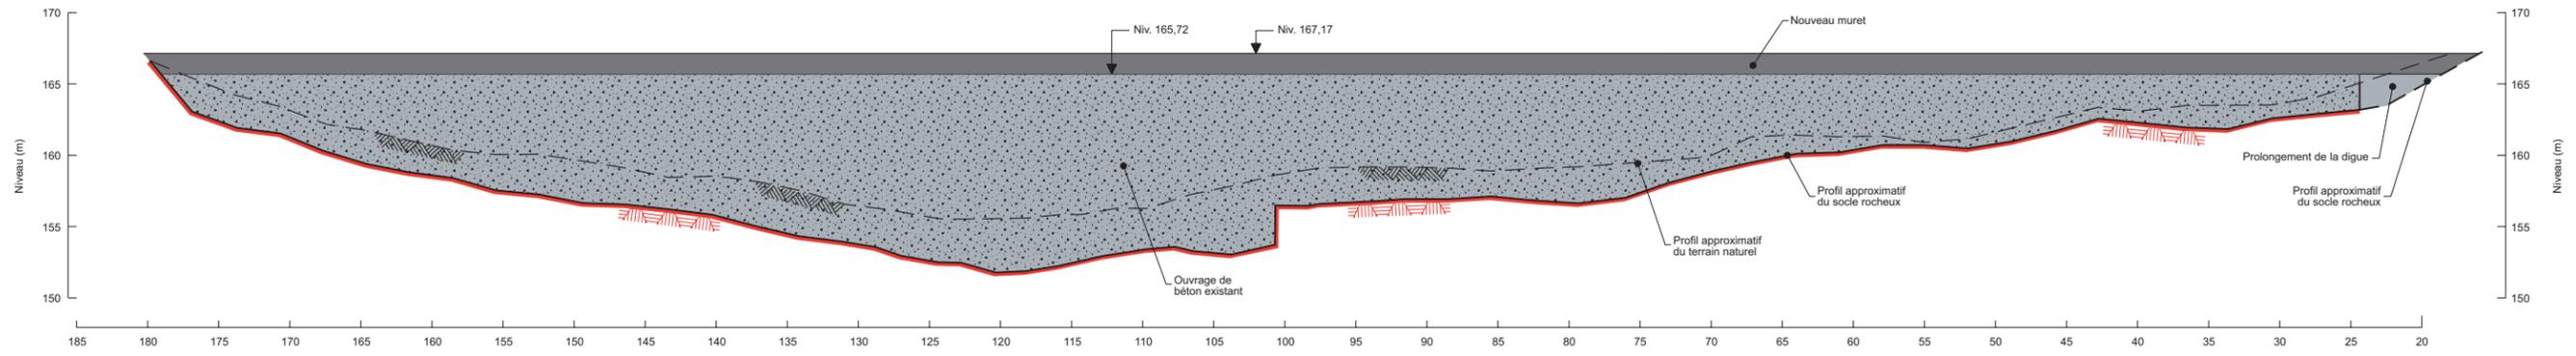
**Profil des fondations
Digue de Creek Outlet-1**

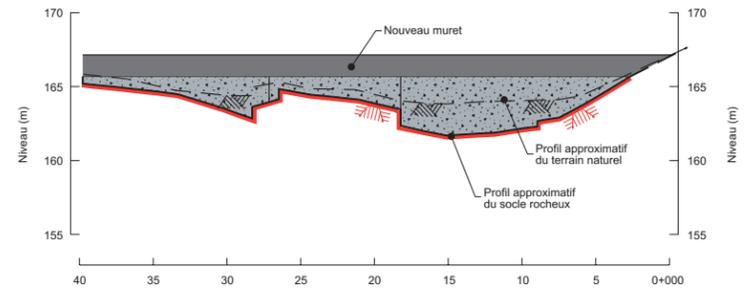
**Profil des fondations
Digue de Creek Outlet-2**

- Ouvrage existant
- Enrochement tout-venant
- Mort-terrain
- Socle rocheux

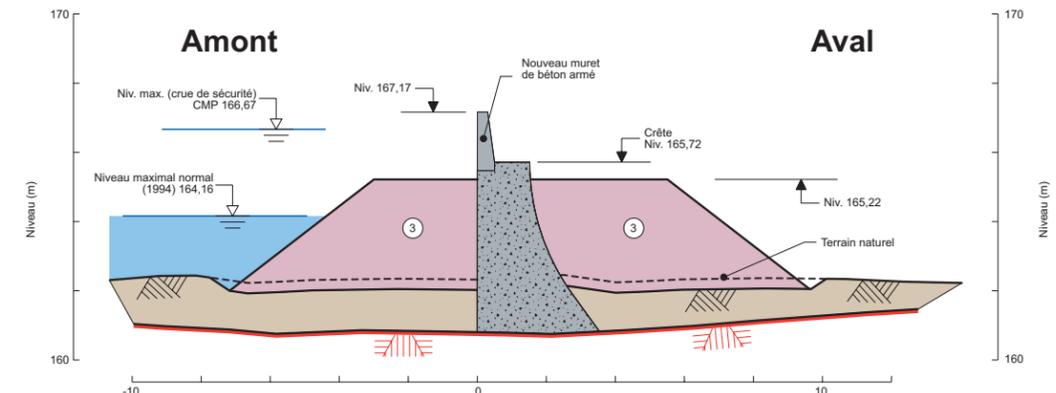
**Digues de Creek Outlet-2 et de Creek Outlet-3
Coupe type (vue de l'amont)
Mise en place du muret**

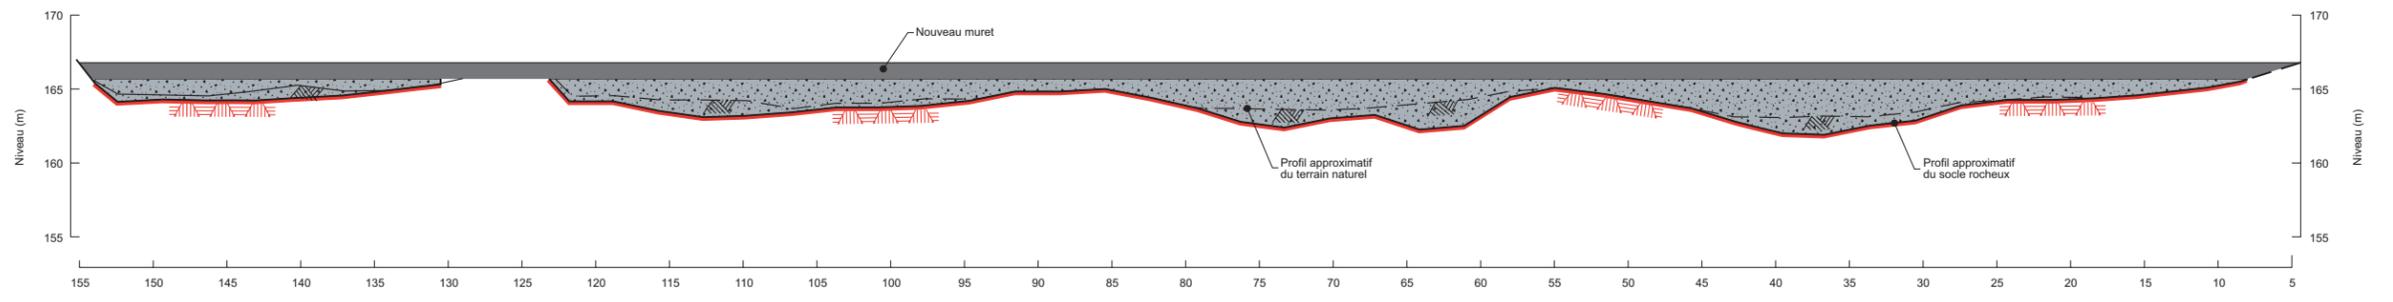
**Profil des fondations
Digue de Creek Outlet-3**
