Régularisation des crues du bassin versant du lac Kénogami

**Sécurisation du pourtour du lac Kénogami**

**Digue de la Baie-Cascoïa**

Plan et coupe

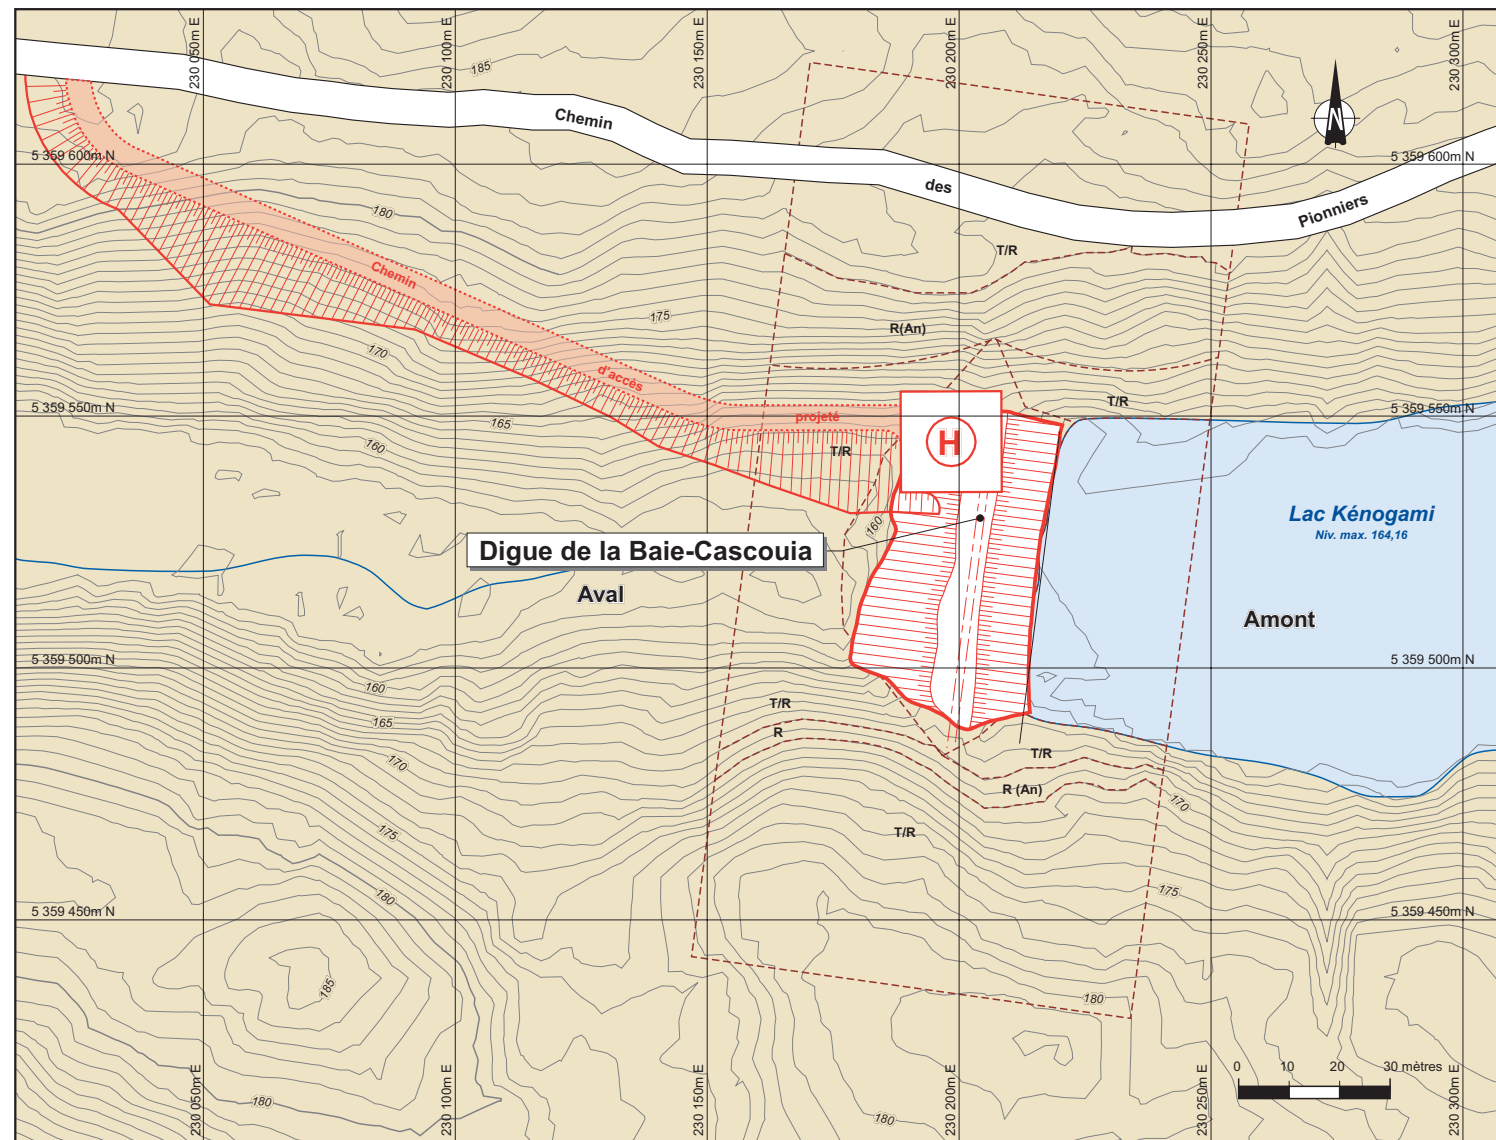
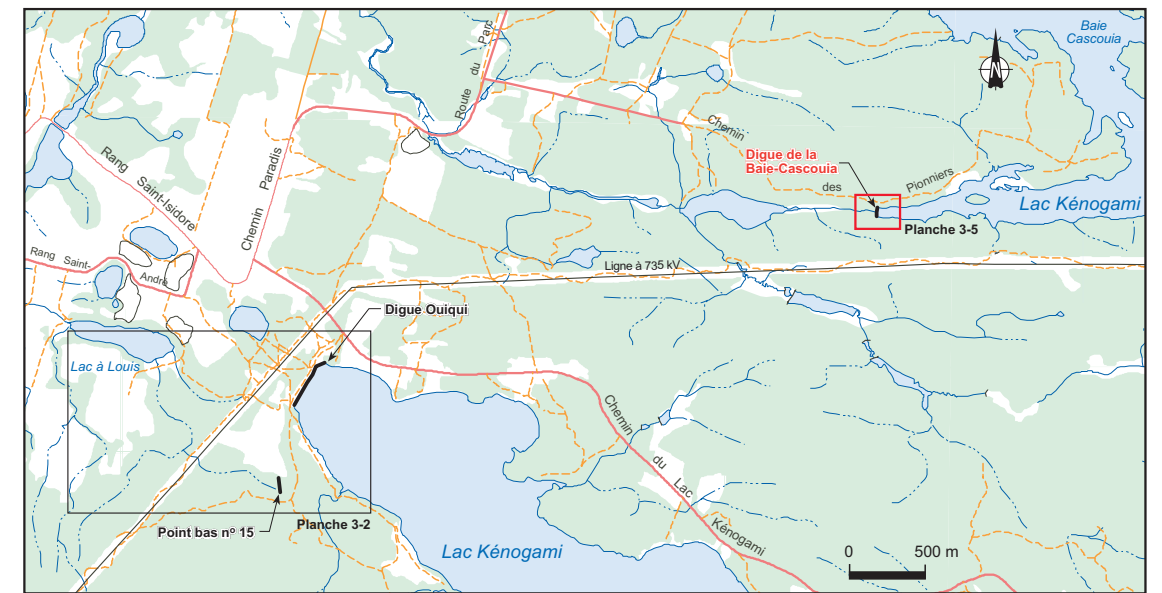
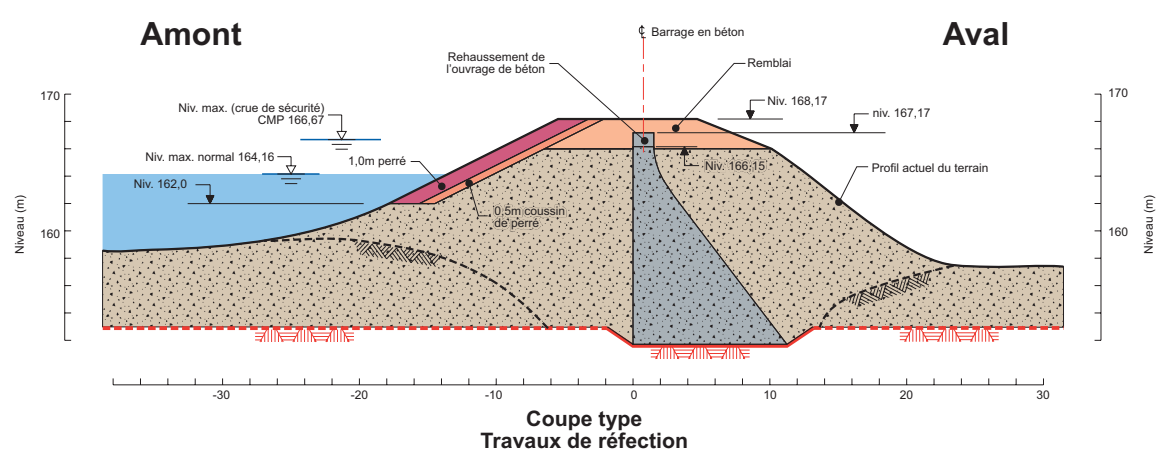
Janvier 2002 Planche 3-5

- R Plus de 90 % de roc en surface
- T/R Till sur roc (< 3m)
- R (An) Roc (anorthosite)
- H Aire d'atterrissage d'hélicoptère projetée

- Ouvrage existant
- 2A Granulaire
- 4 Perré
- 4A Coussin de perré
- Mort-terrain (indéterminé)
- Socle rocheux

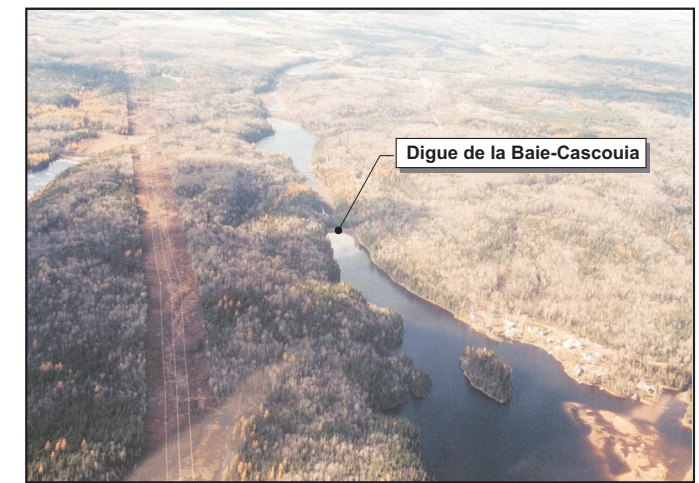
Digue de la Baie-Cascoïa
