Régularisation des crues du bassin versant du lac Kénogami

Sécurisation du pourtour du lac Kénogami

Digue du point bas n° 1
Plan et coupe

Planche 3-8

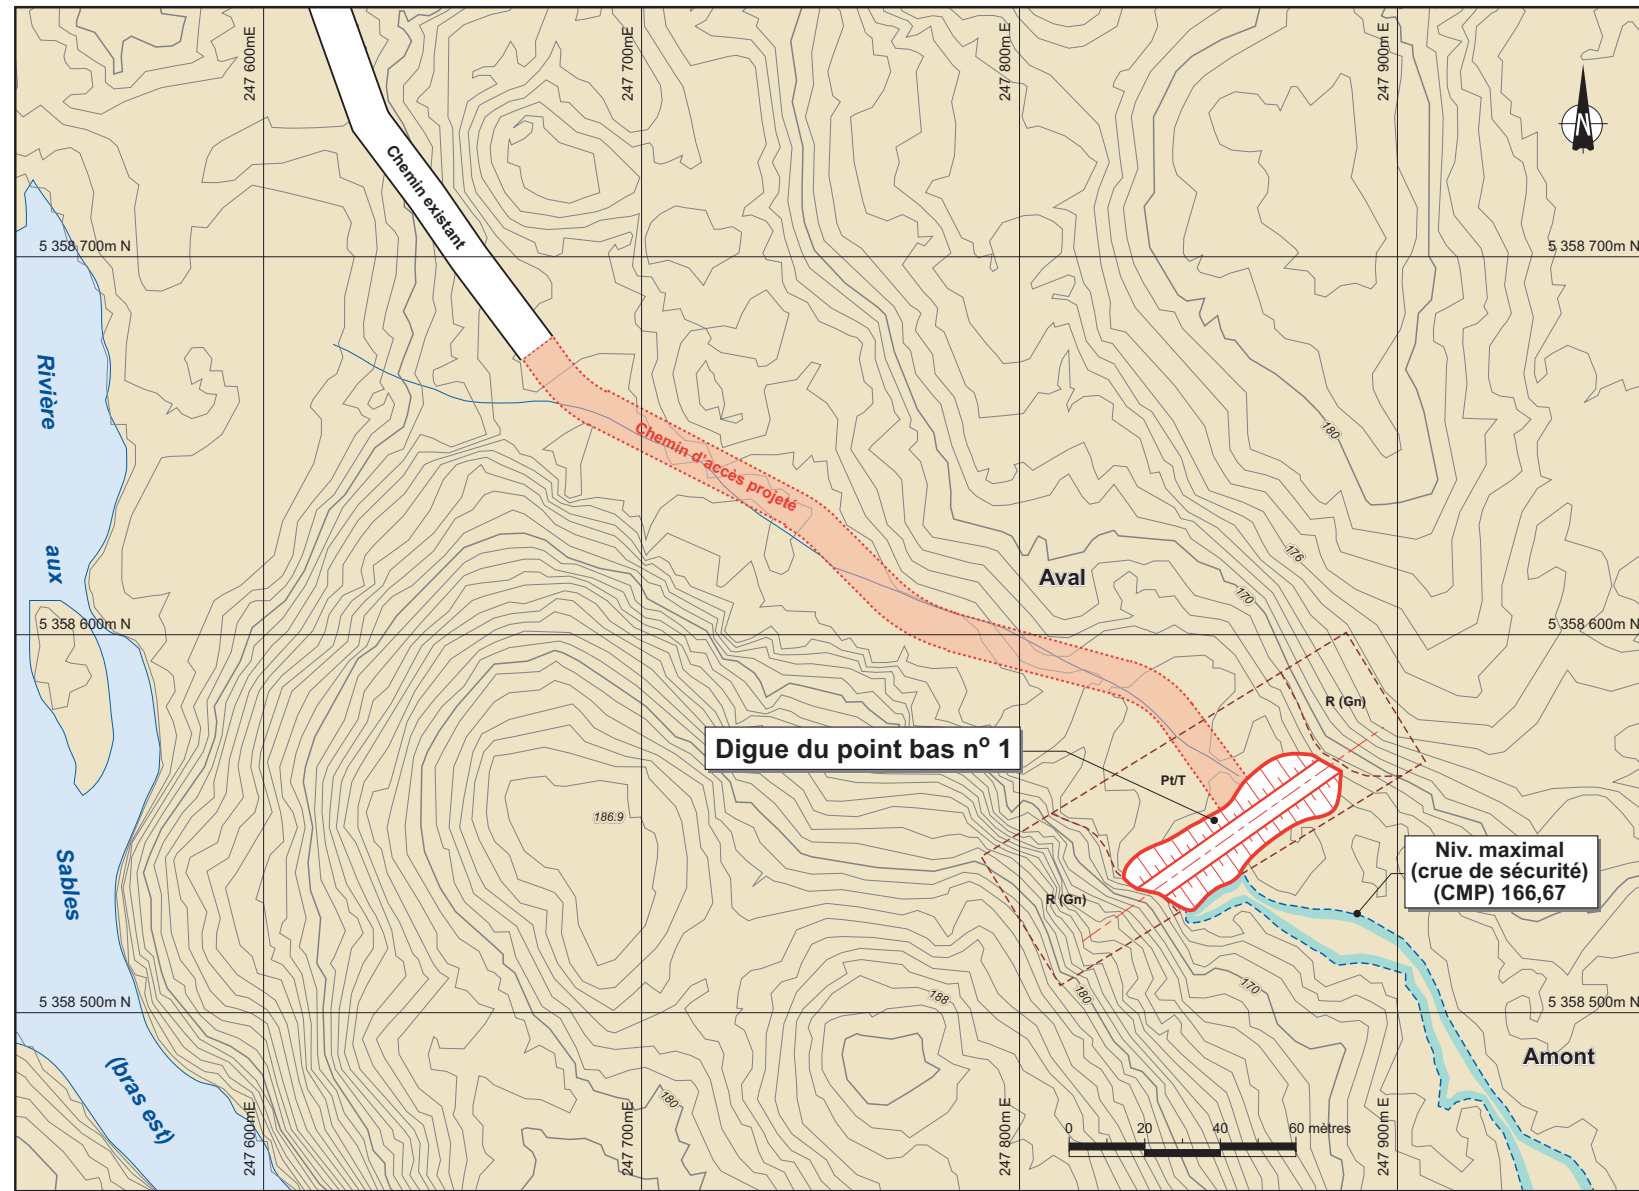
Source : Levées laser aéroportées, 2000.

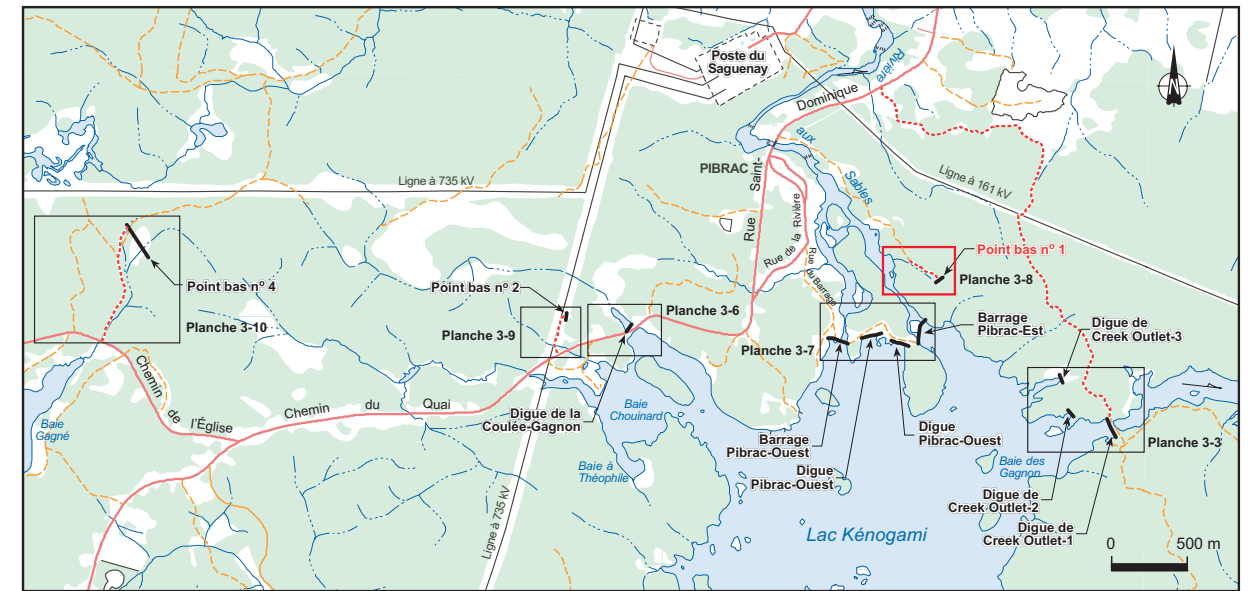
- P/T Tourbe et till
- R (Gn) Roc (gneiss)

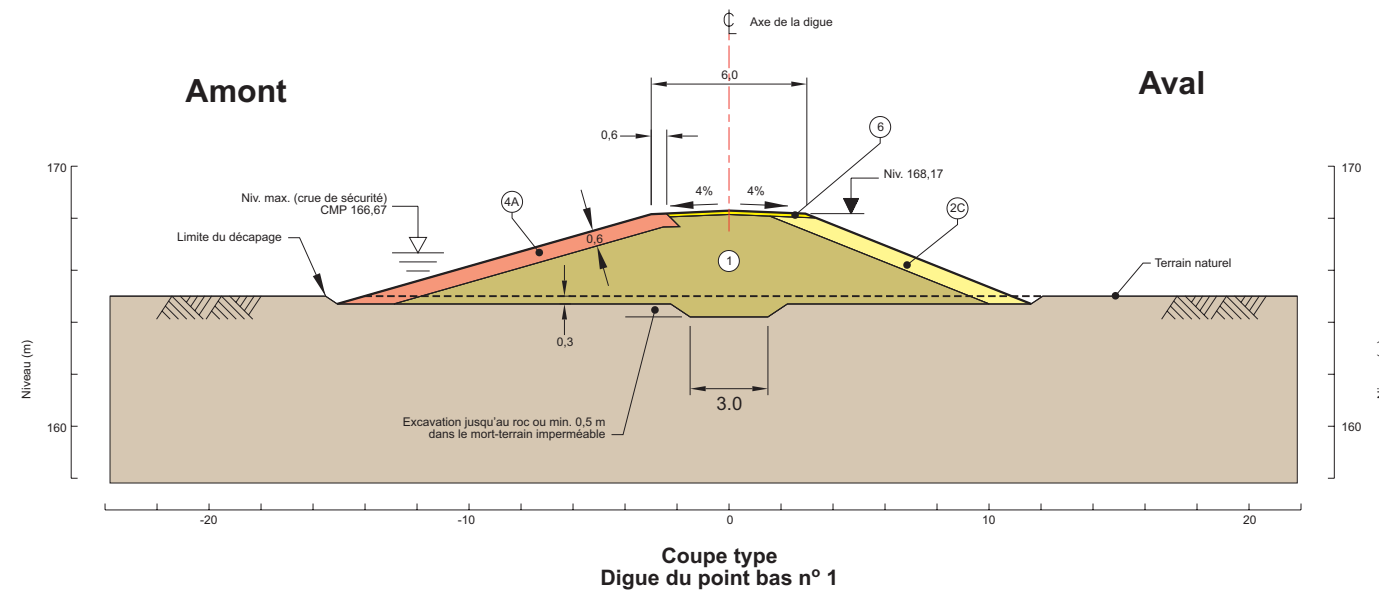
- 1 Moraine
- 2C Granulaire grossier max. 300 mm
- 4A Coussin de perré
- 6 Couche de roulement
- Mort-terrain Mort-terrain
