## NOTE TECHNIQUE

**Objet :** Audience publique du BAPE  
Voie de contournement de Rouyn-Noranda, route 117  
Réponse à la question n° 7 du DQ-1 du 25 février 2010

**Projet de voie de contournement  
de Rouyn-Noranda, route 117**

**Réseau de drainage de la voie de contournement  
Sens de l'écoulement du réseau et du milieu récepteur**

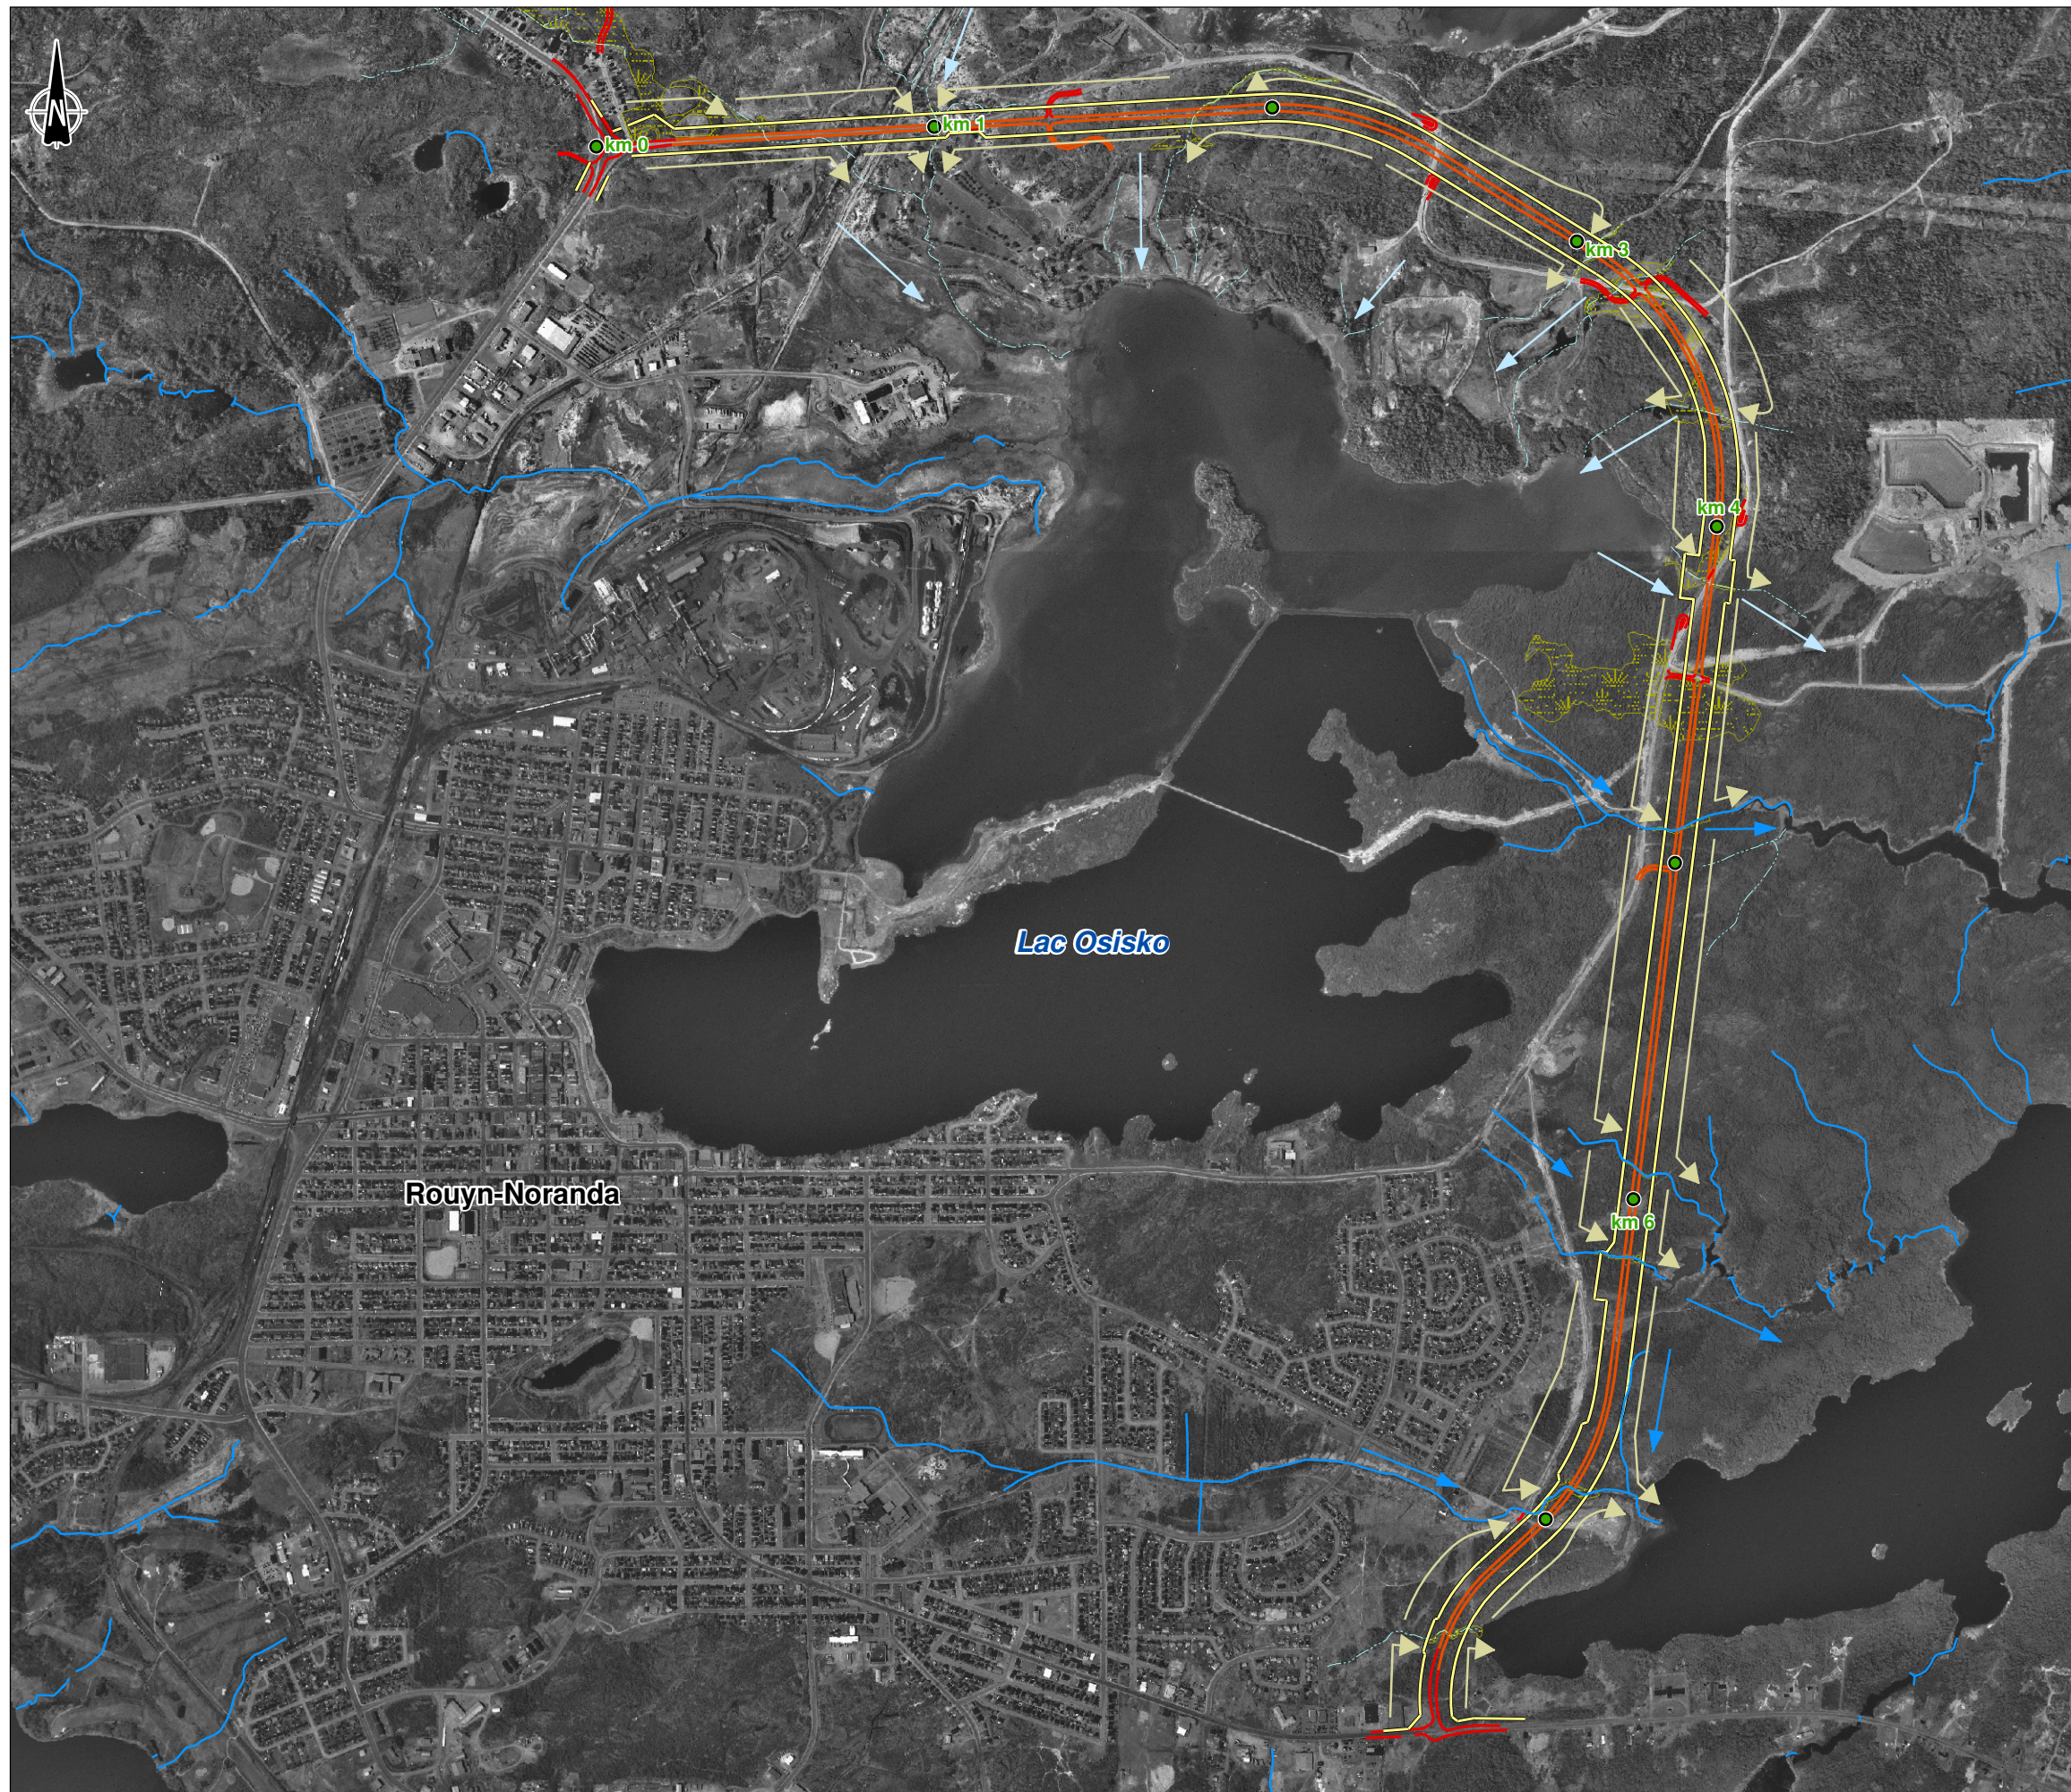
Figure

La carte de la page suivante permet de visualiser le sens d'écoulement du réseau de drainage de la voie de contournement de la route 117, de même que les cours d'eau récepteurs et le sens d'écoulement de ceux-ci.

Le réseau de drainage de la voie de contournement n'est toutefois pas explicitement illustré sur la figure. Le réseau de drainage associé à la voie de contournement est un ensemble de fossés ouverts longeant la voie de contournement, situé de part et d'autre de celle-ci. Le détail du réseau de drainage (ex. : profil actuel et projeté, emplacement des ponceaux) est présenté à l'annexe 18 de l'étude d'impact sur l'environnement (GENIVAR, 2008).
