ANNEXE B
RAPPORTS DE LABORATOIRES

PROJET : Essai granulométrique, sédiments du fond de la rivière des Outaouais

ENDROIT: Traversier de Quyon, Quyon, Québec

Client : CIMA+
 Projet : Rampes d'accès - Traversier de Quyon
 Site : Quyon, Qc & Fitzroy Harbour, On
 Dossier: D-07306

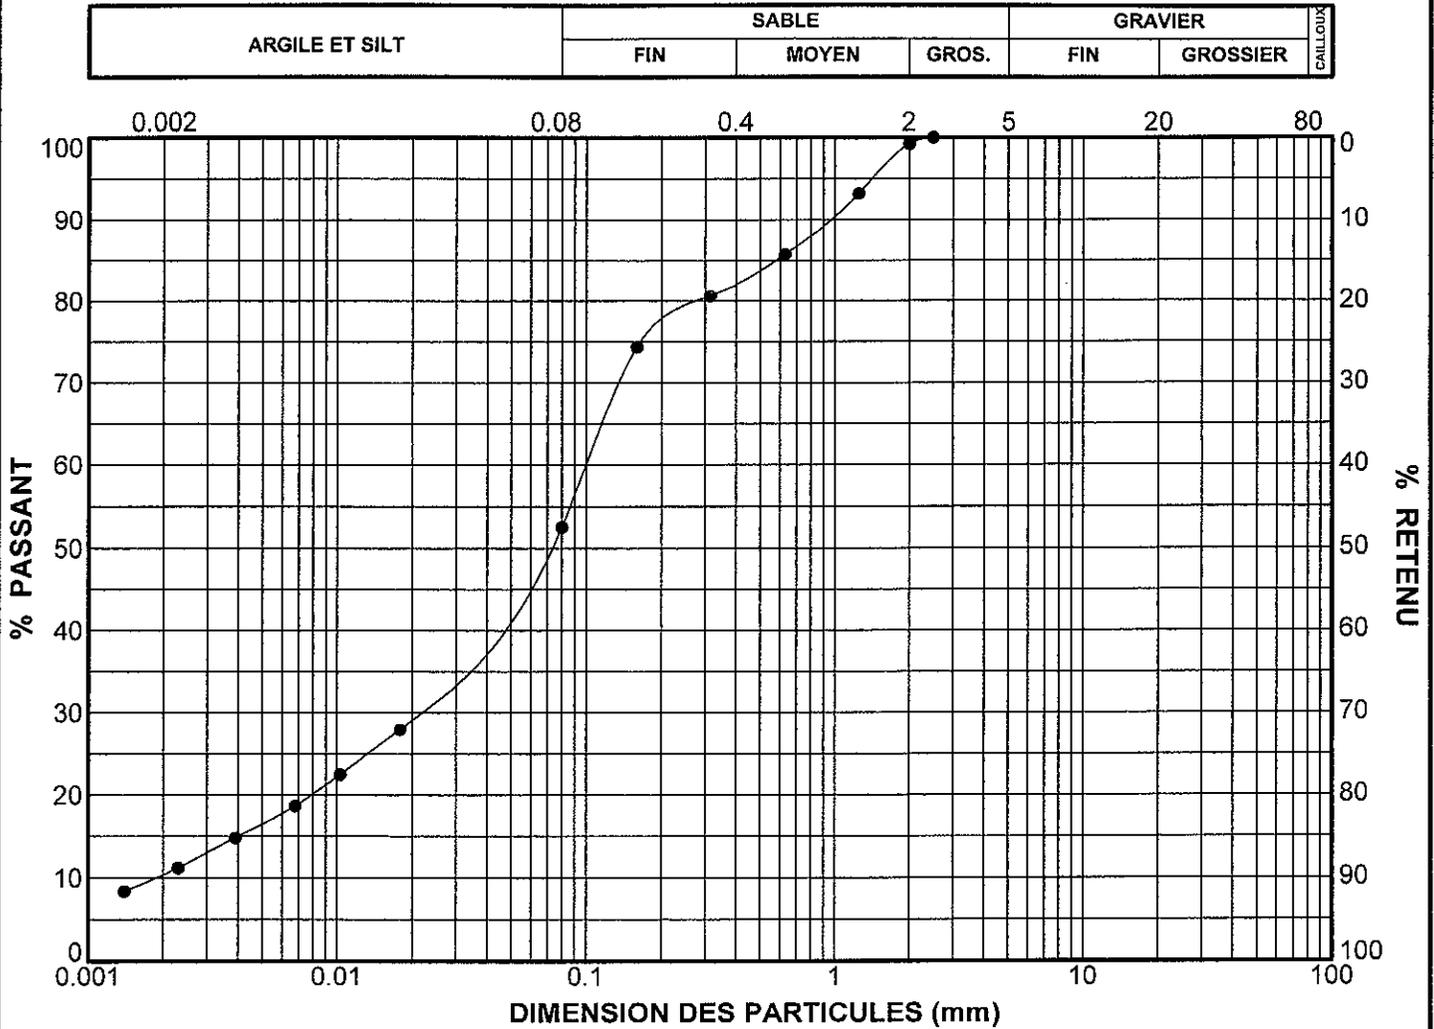
ANALYSE GRANULOMÉTRIQUE

Sondage	Éch.	Profondeur (m)	Gravier (%)	Sable (%)	Silt et argile (%)	Description
●	Q5	VR-1	0.00 à 0.30	0	47	42 10	Sable & silt avec traces d'argile

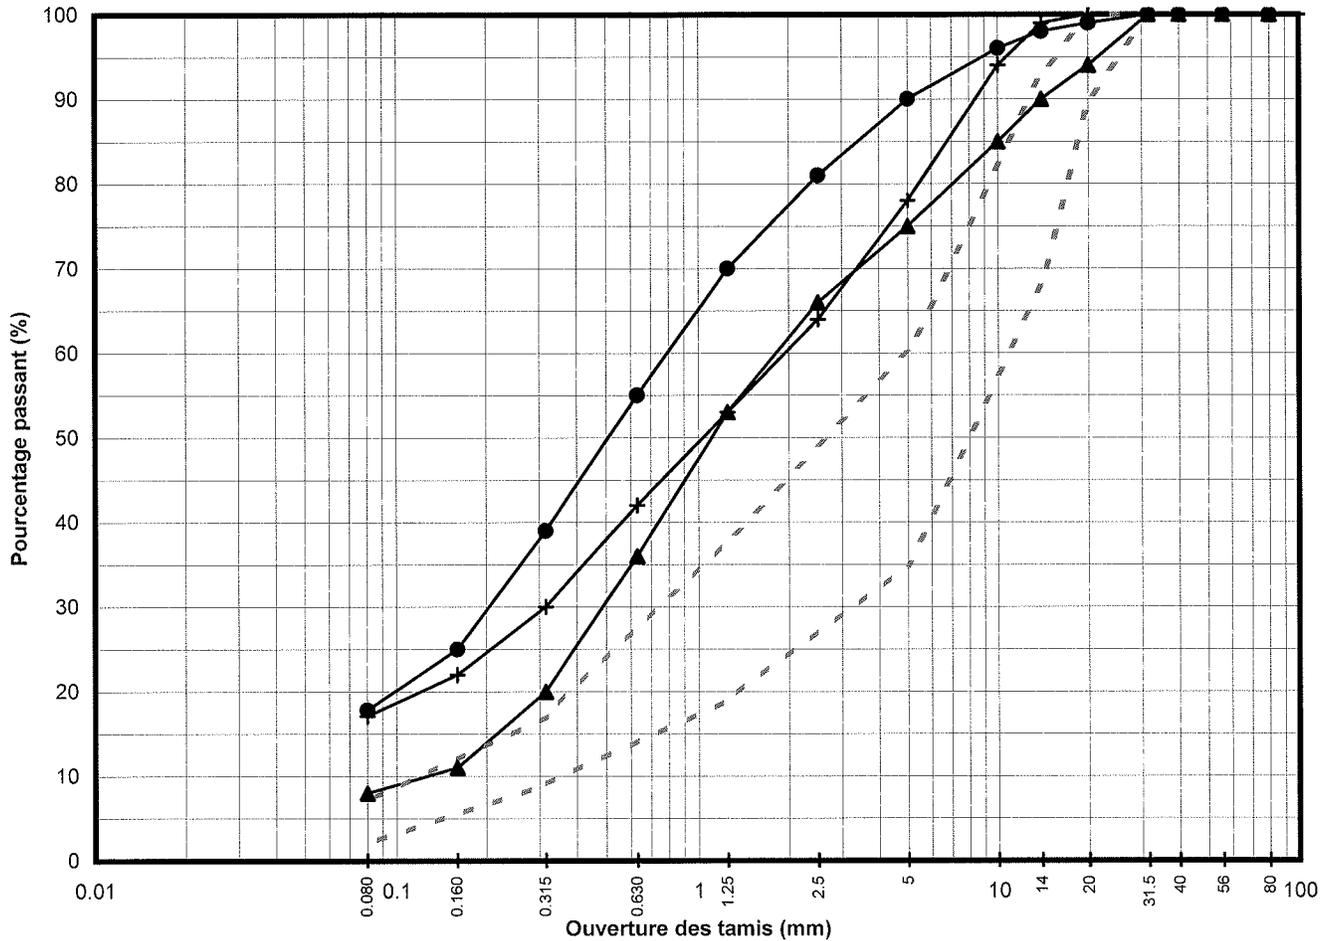
ANALYSE GRANULOMÉTRIQUE

Symb.	Sondage no.	Échan. no.	Prof. (m)	Description		
▲	F-07-01	VR-1	0,05 à 0,61	Sable graveleux avec traces de silt		
●	F-07-02	VR-1	0,07 à 0,61	Sable avec un peu de silt et gravier		
+	F-07-03	VR-1	0,07 à 0,61	Sable graveleux avec un peu de silt		
—x—	fuseau	MG 20				
Symb.	Sondage no.	Échan. no.	Gravier (%)	Sable (%)	Silt et argile (%)	
▲	F-07-01	VR-1	25	67	8	
●	F-07-02	VR-1	10	72	18	
+	F-07-03	VR-1	22	61	17

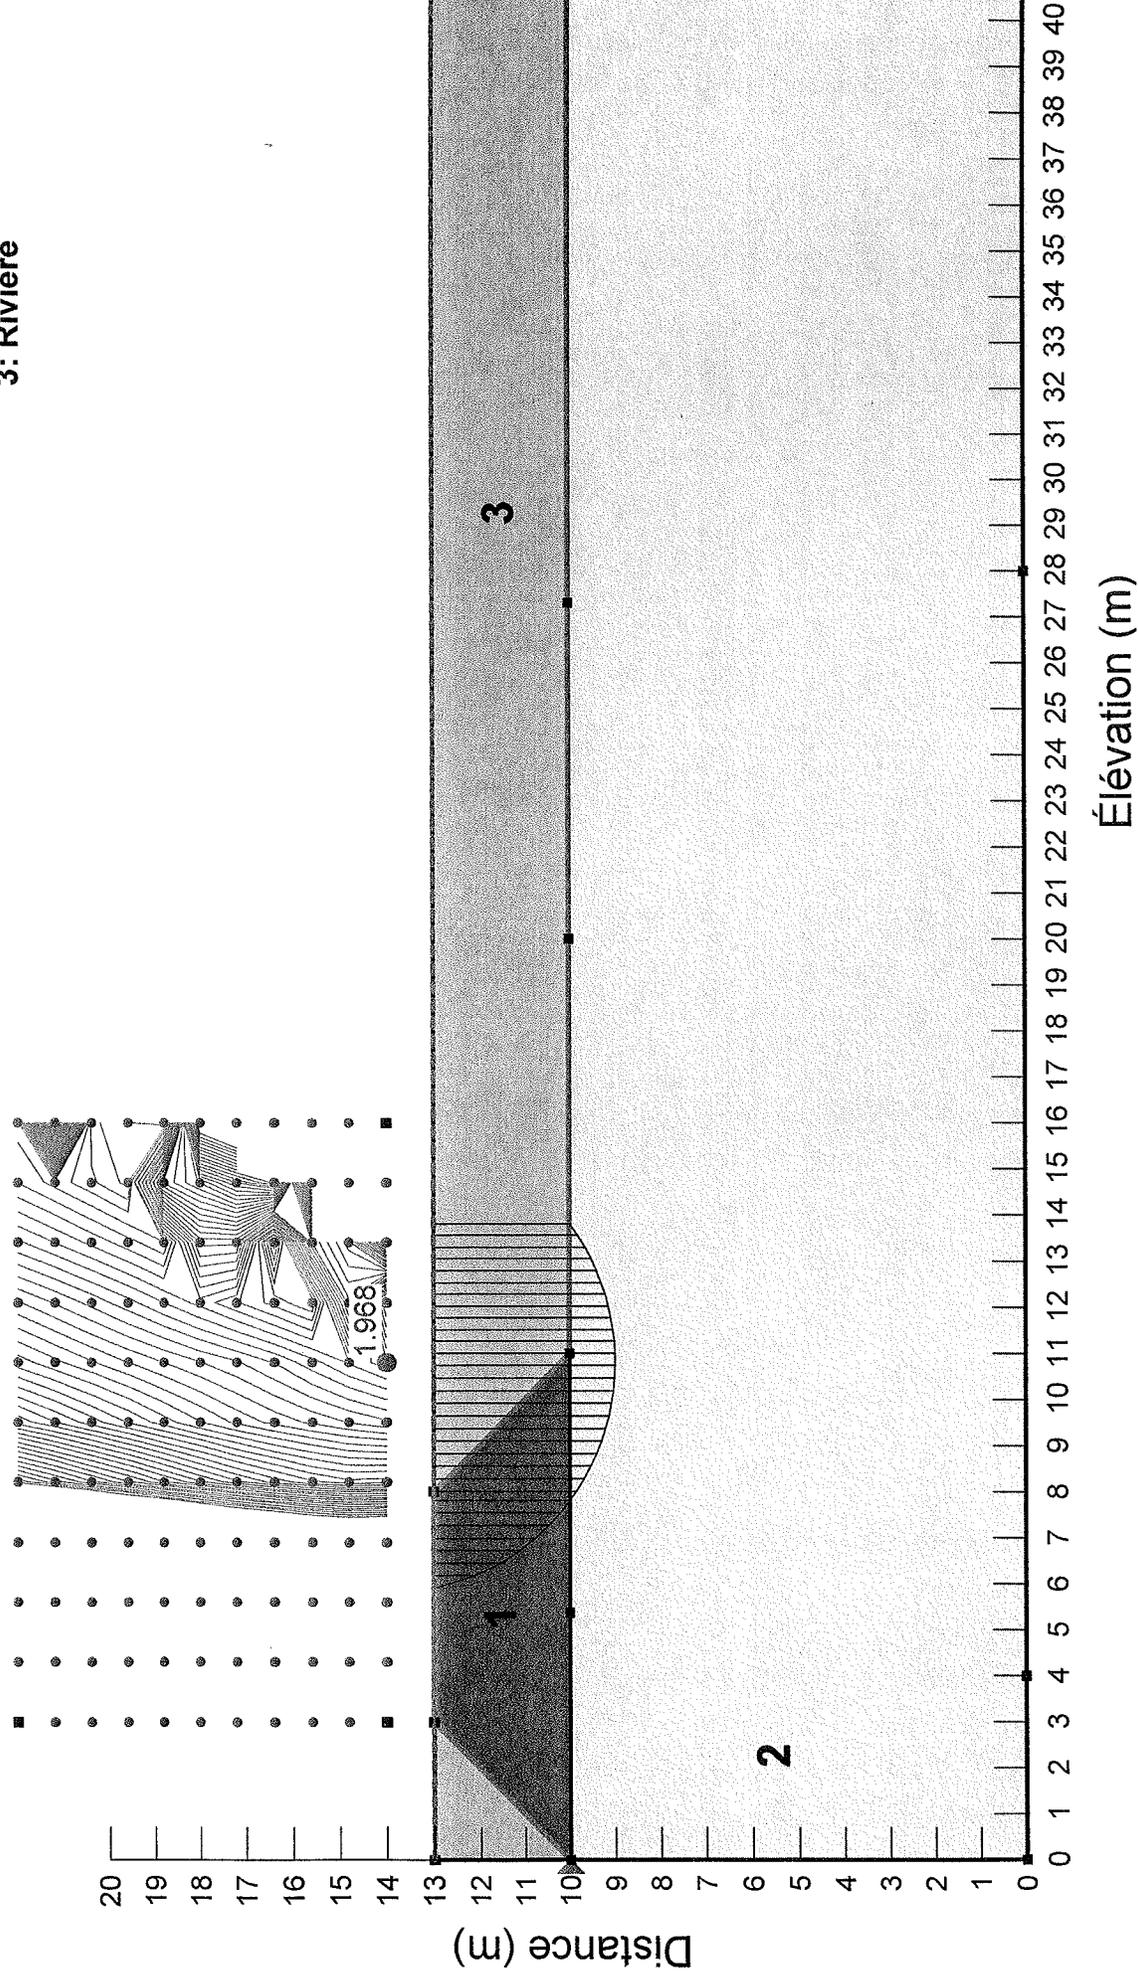
ANNEXE 4
ANALYSE DE STABILITÉ

Sol 2: Sable
Cohésion: 0 kPa
Phi: 34°

3: Rivière

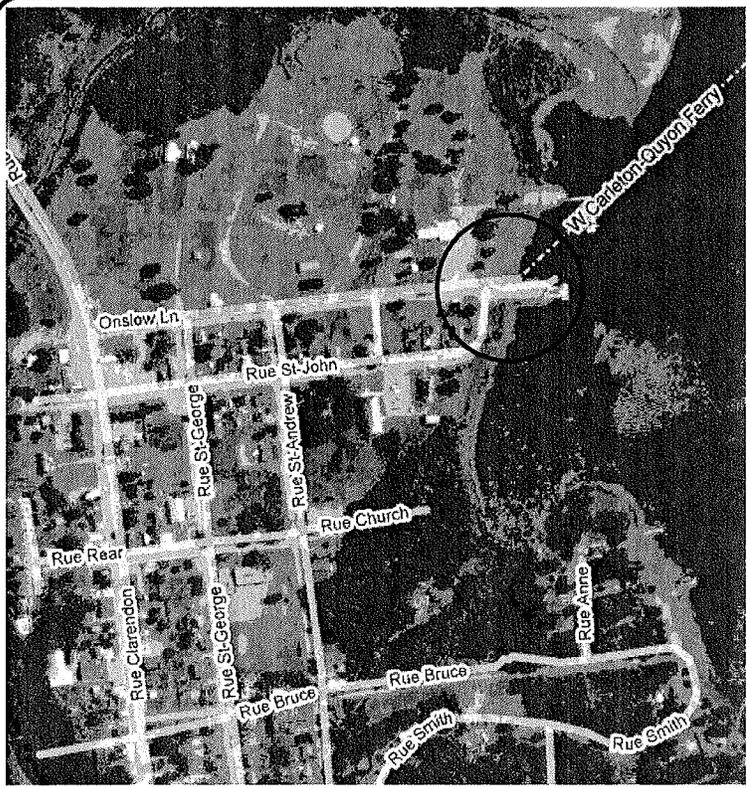
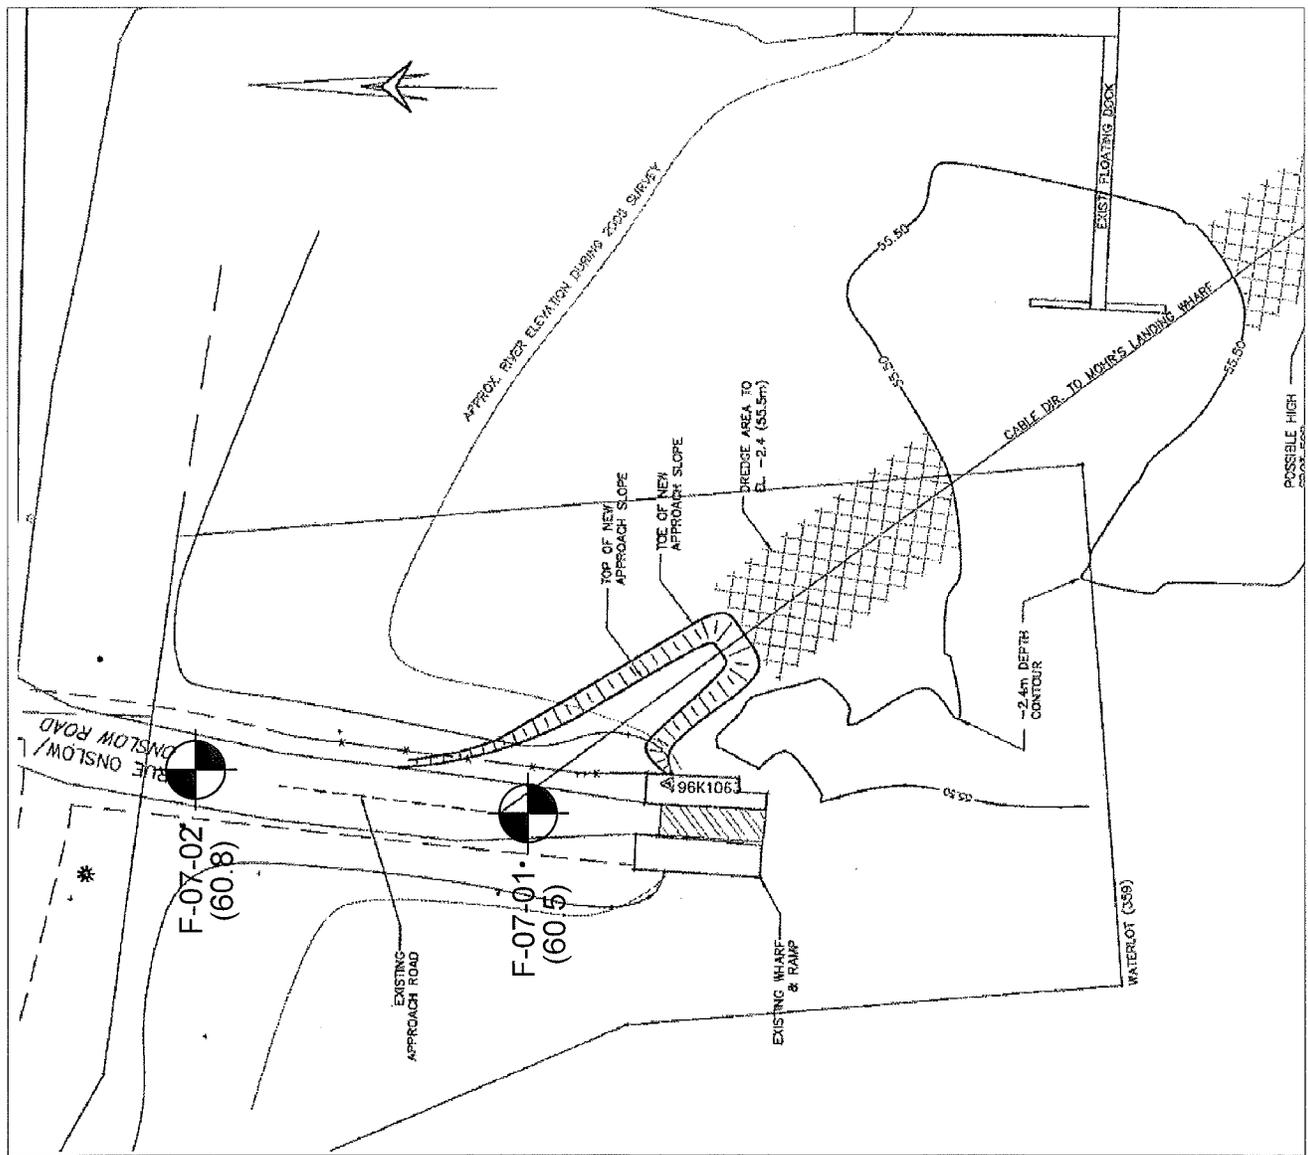
ANNEXE DESSINS
CROQUIS DE LOCALISATION DES FORAGES

F-07-01 - Forage #1
 (60.5) - Niveau (m)

- NOTES:** 1- Fond de plan fourni par De Curtis Engineering Limited (Option 1).
 2- Niveau géodésique estimé selon le plan topographique de De Curtis Engineering Limited.
 3- Forages réalisés le 29 mars 2007.
