Étude d'impact sur l'environnement pour le prolongement de l'autoroute Robert-Cliche (73) entre Beauceville et Saint-Georges.

FICHE D'OBSERVATION – Visite terrain : 6 et 7 octobre 2004
Caractéristiques hydrauliques du milieu – (PONT ET PONCEAU)

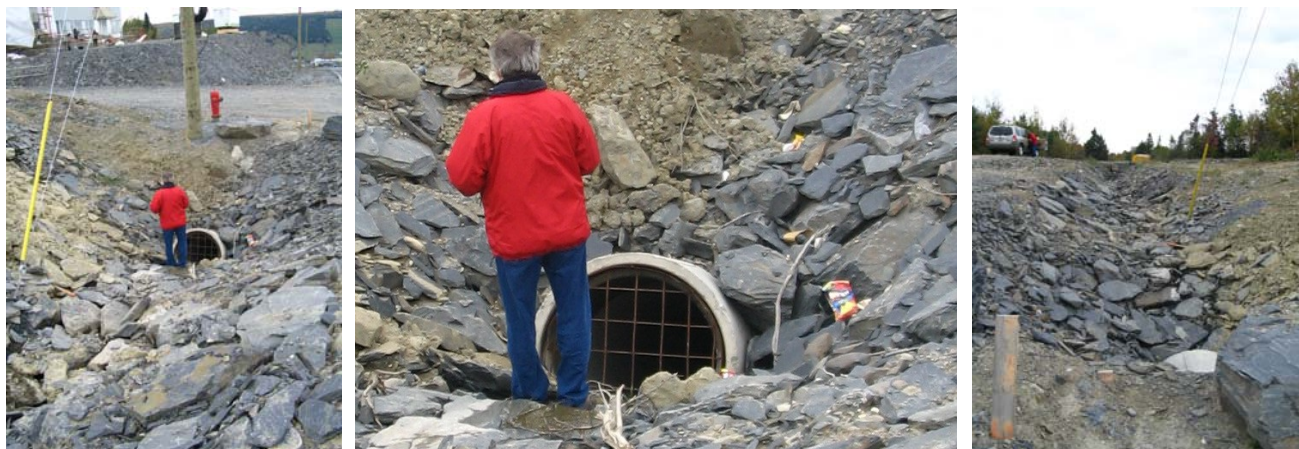
Ouvrage localisé en amont de la route (vue d'ensemble et agrandie)

Fossé (amont)

Cours d'eau :	Olivier , ruisseau	Route interceptée :	Bout de la 181 ^e Rue
No. dossier MTQ :		Type d'ouvrage :	02
Ouverture de l'ouvrage :	Diamètre : 900 mm	Hauteur :	Largeur :
Cours d'eau :	Hauteur : 900 mm	Largeur : 600 mm	
Type d'écoulement :	(seuil, rapide, chenal, méandre, chute, cascade, bassin, lac)		
Substrat du lit :	(argile-limon, sable-gravier, bloc-galet, roc) fossé recouvert de schiste argileux		
Nature des berges :	(arborescente, arbustive, herbacée)		
Autres observations :	Capté par la canalisation fermée de la 181 ^e Rue et se dirige vers la 19 ^e Avenue. Installation d'une grille servant au captage des débris. Fossé avec enrochement. Parc industriel en développement.		
Commentaires de la mun. de Beauceville :	Aucune information disponible concernant le réseau unitaire.		
Aire du bassin :	0,75 km ²	Pente du bassin :	9,4 %
