Étude d'impact sur l'environnement pour le prolongement de l'autoroute Robert-Cliche (73) entre Beauceville et Saint-Georges.

FICHE D'OBSERVATION – Visite terrain : 6 et 7 octobre 2004
Caractéristiques hydrauliques du milieu – (PONT ET PONCEAU)

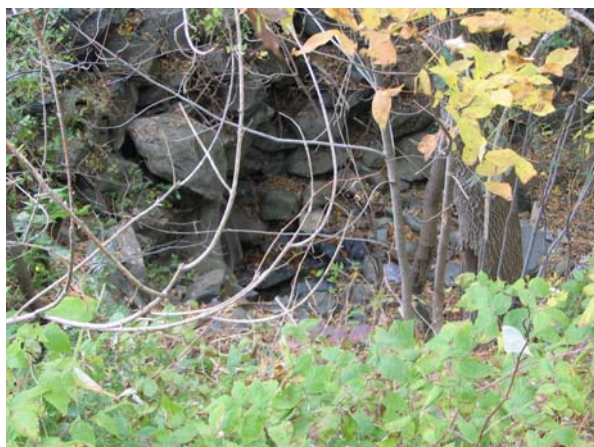
9^e Avenue (côté amont)

Cours d'eau :	Dallaire, ruisseau	Route interceptée :	9 ^e Avenue
No. dossier MTQ :		Type d'ouvrage :	02
Ouverture de l'ouvrage :	Diamètre : 900 mm	Hauteur :	Largeur :
Cours d'eau :	Hauteur :	Largeur : 2 000 mm	
Type d'écoulement :	(seuil, rapide, chenal, méandre, chute, cascade , bassin, lac)		
Substrat du lit :	(argile-limon, sable-gravier, bloc-galet, roc , coule sur des blocs de 150 mm Ø et plus)		
Nature des berges :	(arborescente, arbustive, herbacée)		
Autres observations :	Début de la canalisation fermée de la municipalité de Beauceville jusqu'à la résidence du 542 boulevard Renault. Voie ferrée localisée en aval (entre la 9 ^e Avenue et le boulevard Renault).		
Commentaires de la mun. de Beauceville :	Aucune information disponible concernant le réseau unitaire.		
Aire du bassin :	1,11 km ²	Pente du bassin :	9,5 %
