Étude d'impact sur l'environnement pour le prolongement de l'autoroute Robert-Cliche (73) entre Beauceville et Saint-Georges.

FICHE D'OBSERVATION – Visite terrain : 6 et 7 octobre 2004
Caractéristiques hydrauliques du milieu – (PONT ET PONCEAU)

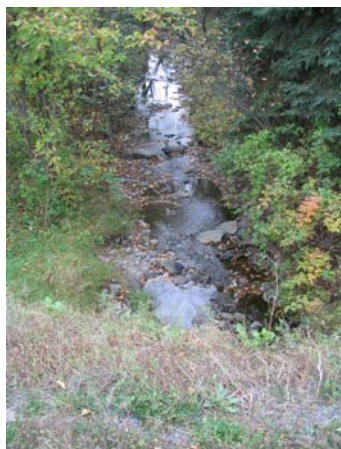
Cours d'eau en amont de la route 173

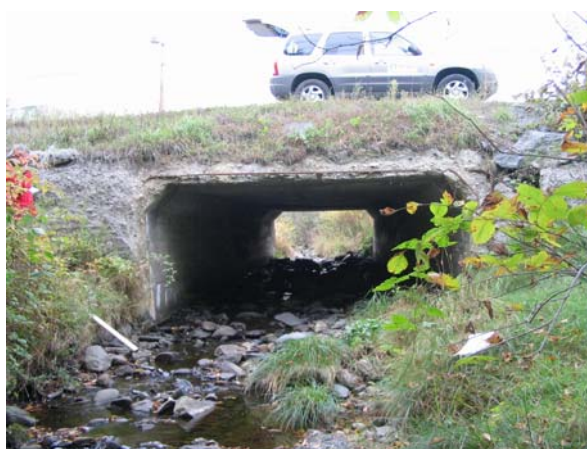
Ouvrage sous la route 173 (aval)

Cours d'eau :	Veilleux , ruisseau	Route interceptée :	Route 173
No. dossier MTQ :		Type d'ouvrage :	13
Ouverture de l'ouvrage :	Diamètre :	Hauteur : 2 200 mm	Largeur : 4 500 mm
Cours d'eau :	Hauteur :	Largeur :	Hauteur d'eau : 150 mm
Type d'écoulement :	(seuil, rapide, chenal, méandre, chute, cascade , bassin, lac)		
Substrat du lit :	(argile-limon, sable-gravier, bloc-galet, roc)		
Nature des berges :	(arborescente, arbustive , herbacée)		
Autres observations :	La tête du ponceau en aval de la route 173 est dégradée. L'armature y est visible.		
Commentaires de la mun. de Beauceville :	La route 173 relève du MTQ de Chaudière-Appalaches.		
Aire du bassin :	4,53 km ²	Pente du bassin :	7,7 %
