Carte 5
Travaux réalisés dans le cadre de la
réhabilitation du brise-lames

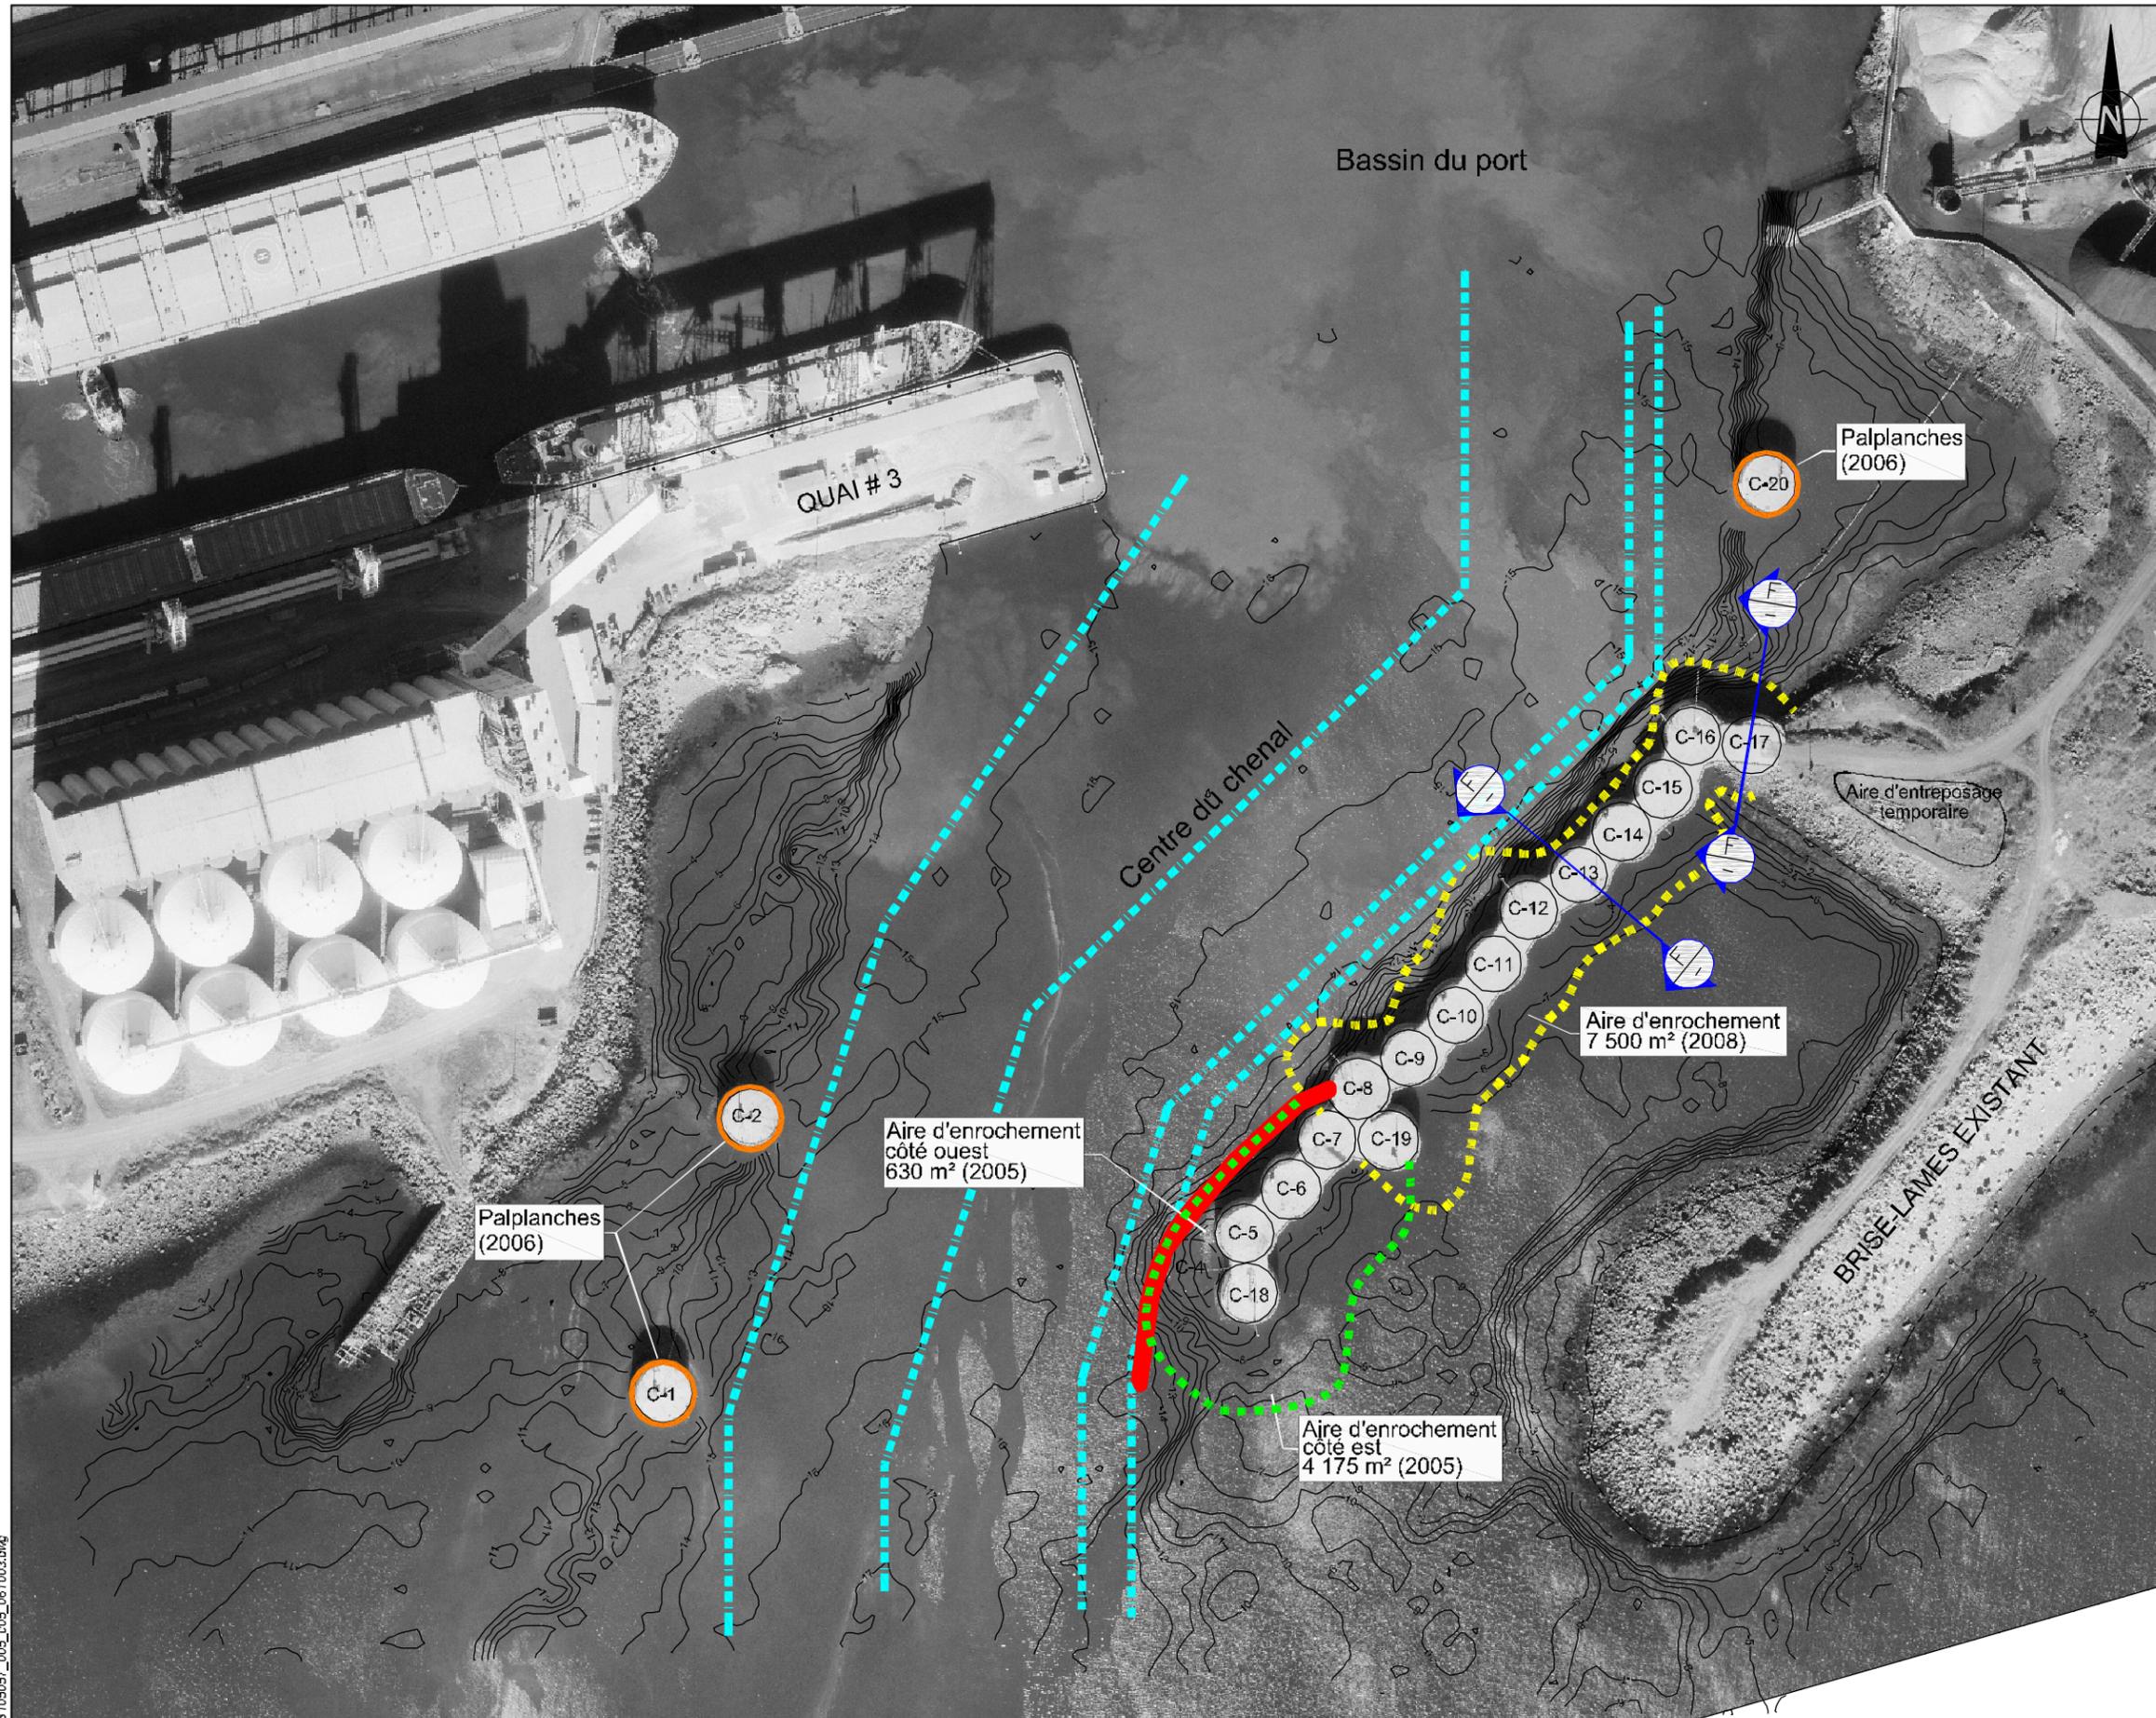
Les profondeurs ont été obtenues à l'aide d'un échosondeur "ODOM HYDROTRAC" d'une précision de 0,1 mètre et ajusté avec une plaque d'acier à une profondeur fixe.

Le positionnement a été effectué avec un système DGPS "LEICA 530" en mode RT-K.

Profondeurs en mètres et décimètres réduites au zéro des cartes qui est à 5,57 mètres au-dessous du BM-1. Ce BM est situé sous une tablette de bronze à la base du second bollard du côté sud du quai. (Référence charte 1240 S.H.C.)
