**FIGURE 5
 EMPLACEMENT DES SONDAGES**

**MCI - Complexe de Contrecoeur - Étude d'impact
 Dépôt définitif de poussières d'aciérage**

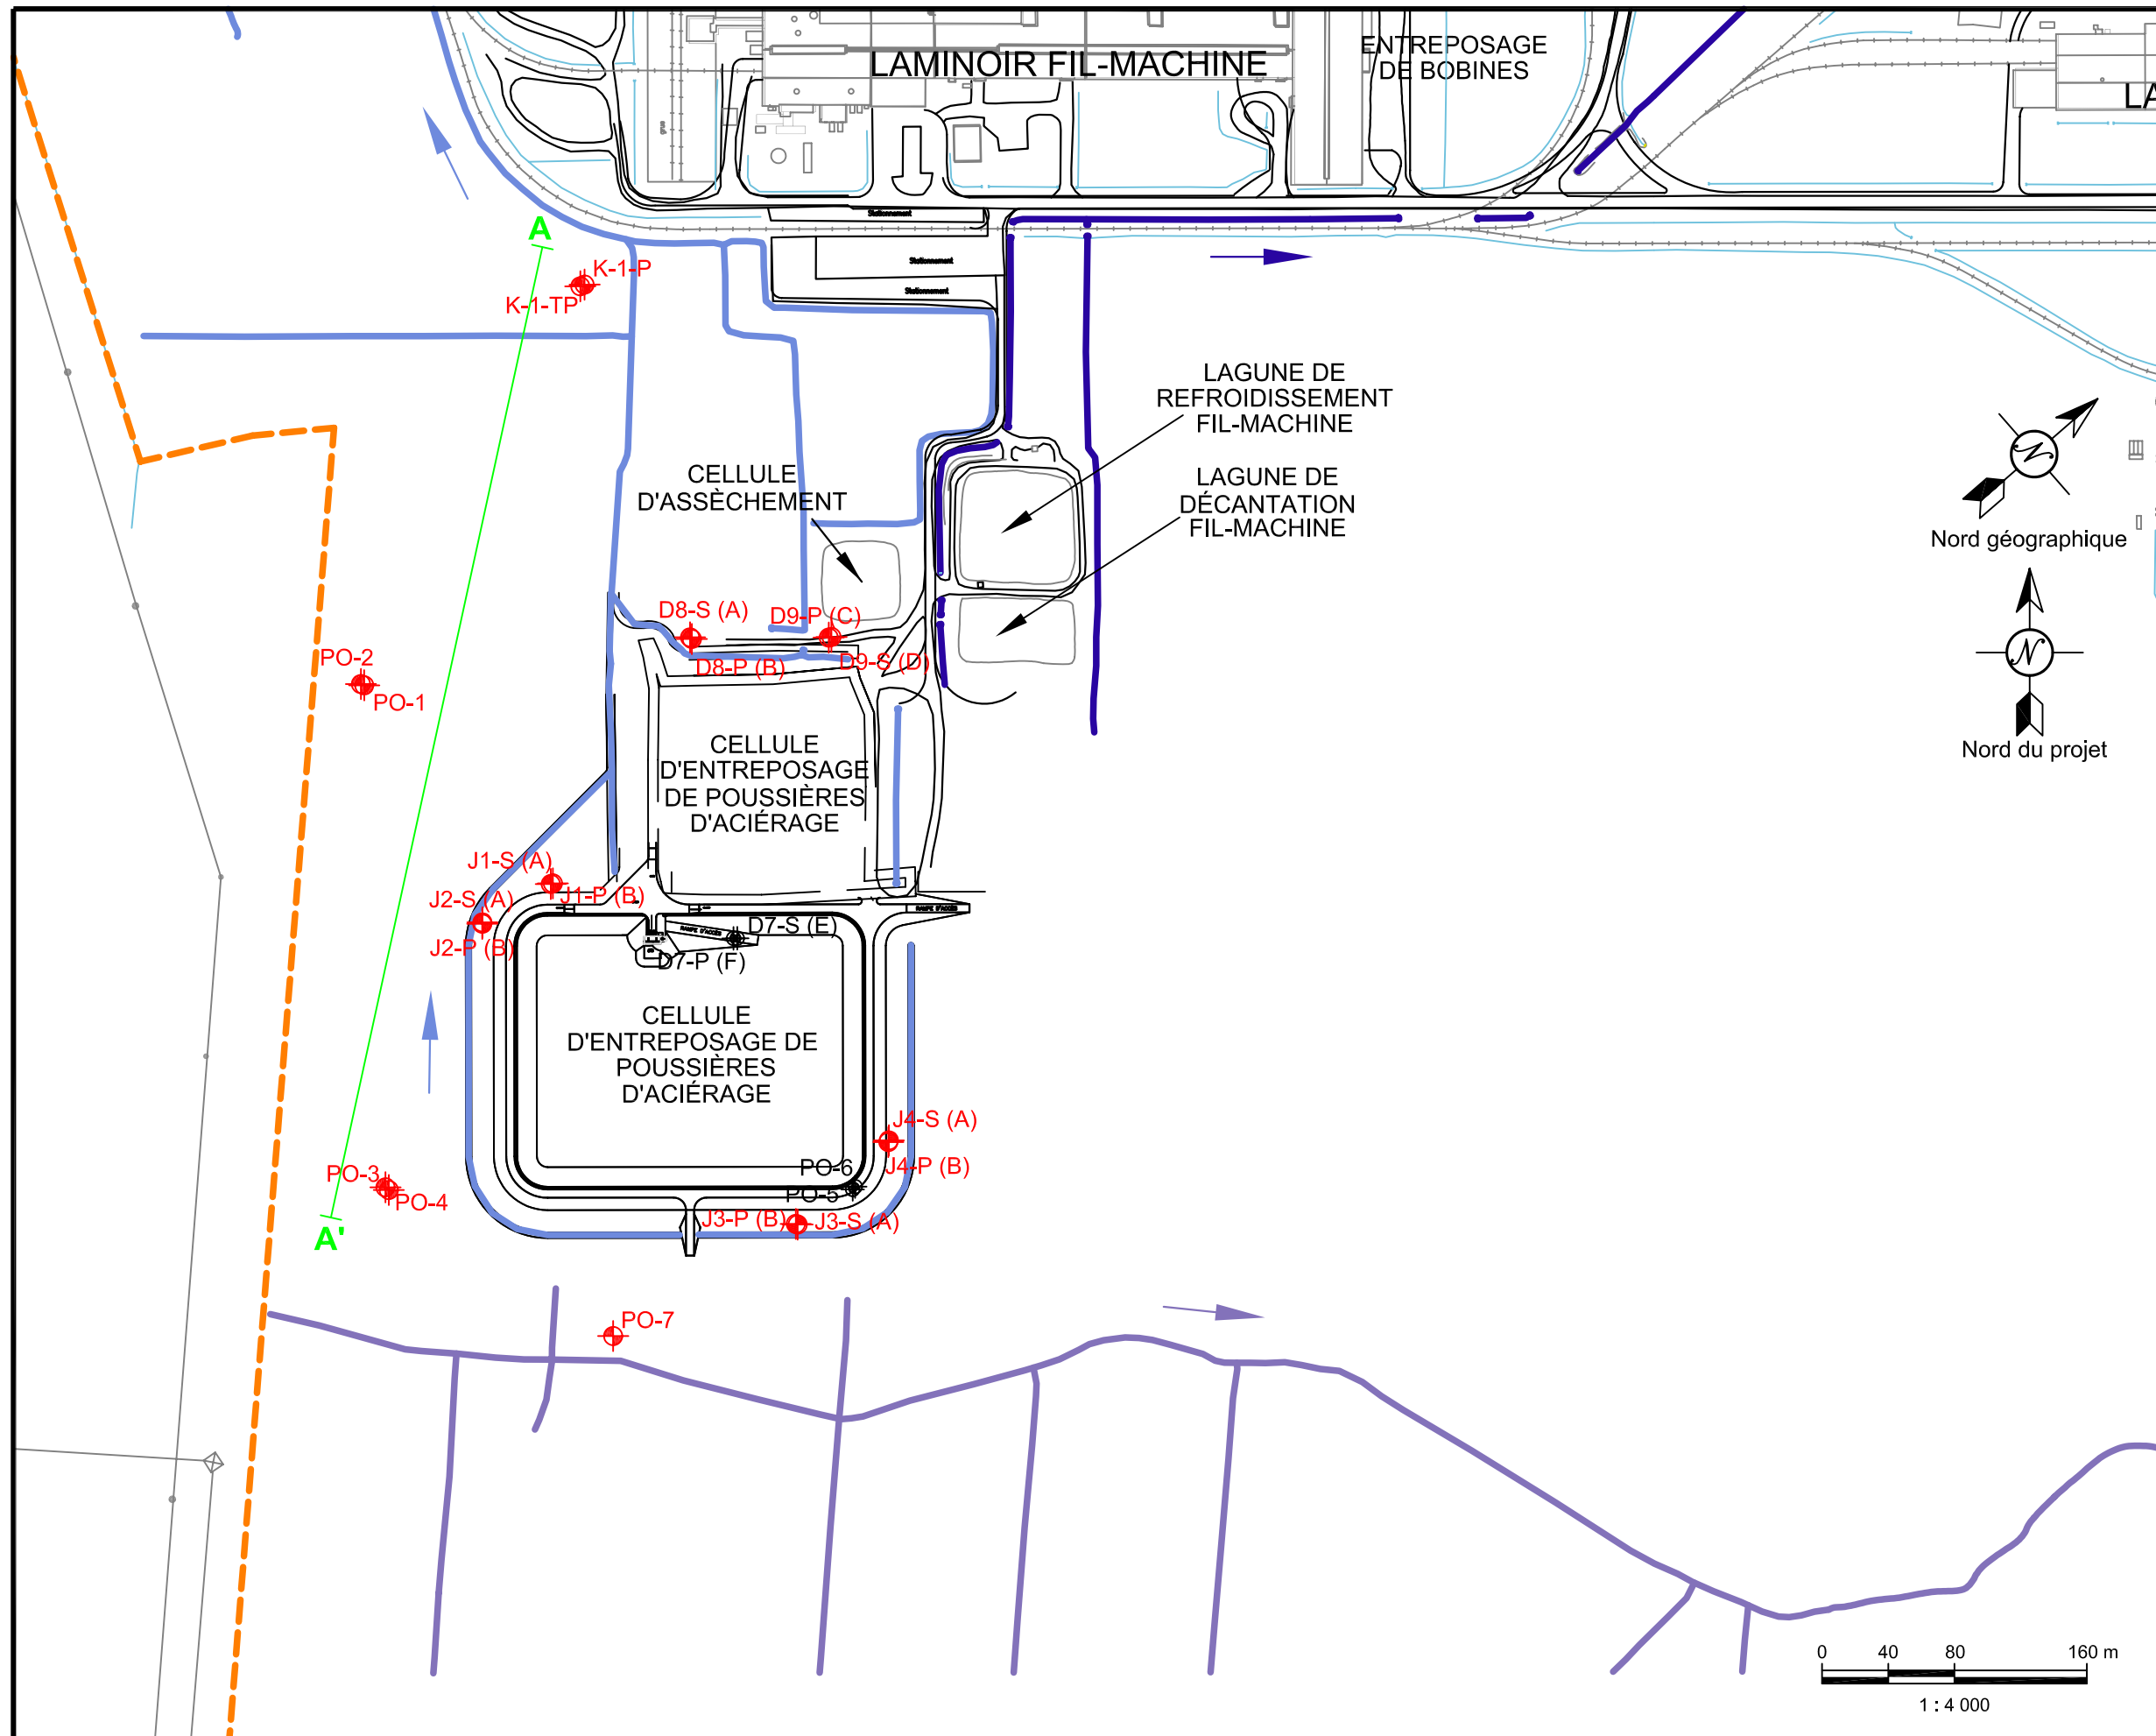
- - - Limite de propriété
- Drainage du secteur ouest
- Drainage du secteur est
- Drainage du secteur sud
- Drainage général
- ⊕ Puits d'observation
- ⊕ Puits d'observation (détruit)
- A — A' Coupe stratigraphique
