Photographies de différents débits de la chute Sainte-Anne

Présentées dans le cadre du
BAPE

22 janvier 2013

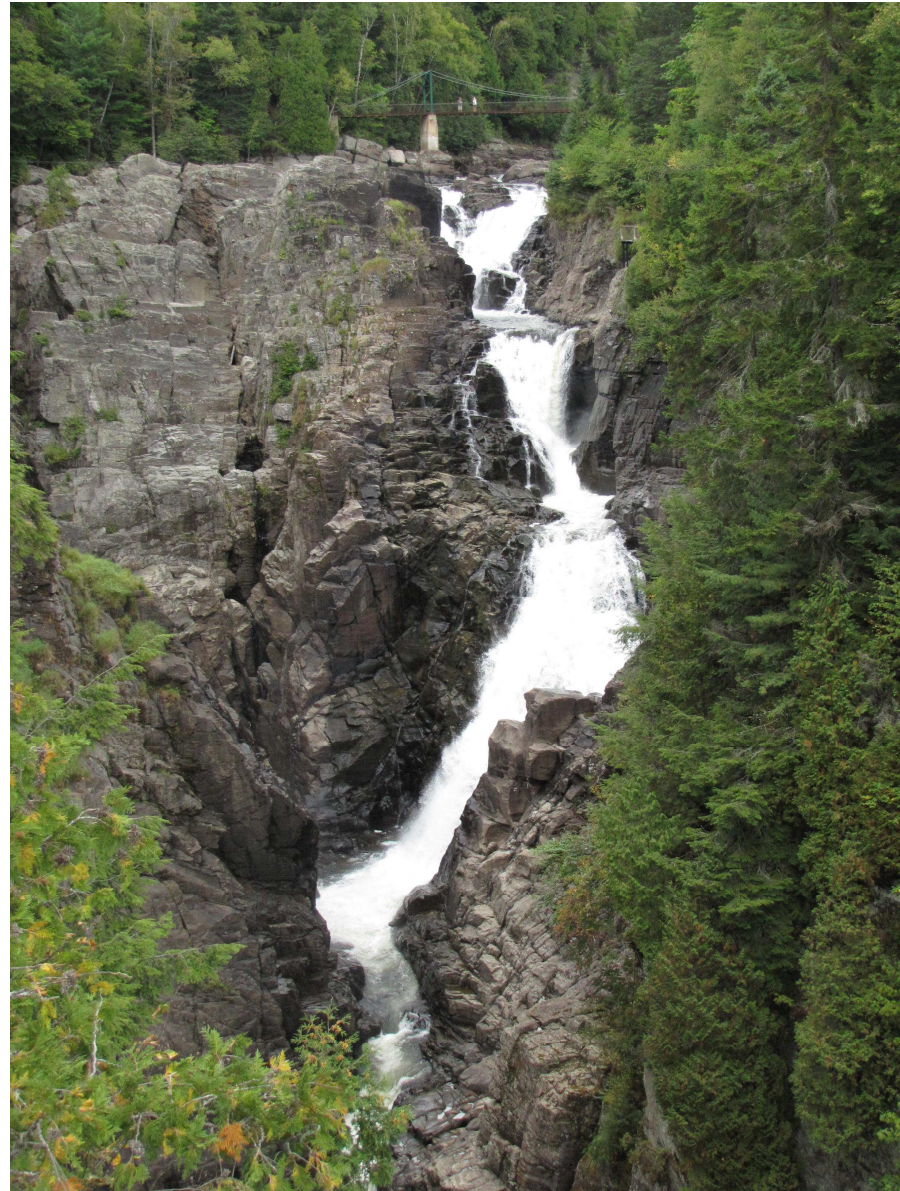
Illustration de débit

- Très bas. Période de sécheresse, parfois en septembre.
- Plaintes de certains clients qui ne comprennent pas toujours les conséquences de conditions météorologiques particulières heureusement rares.

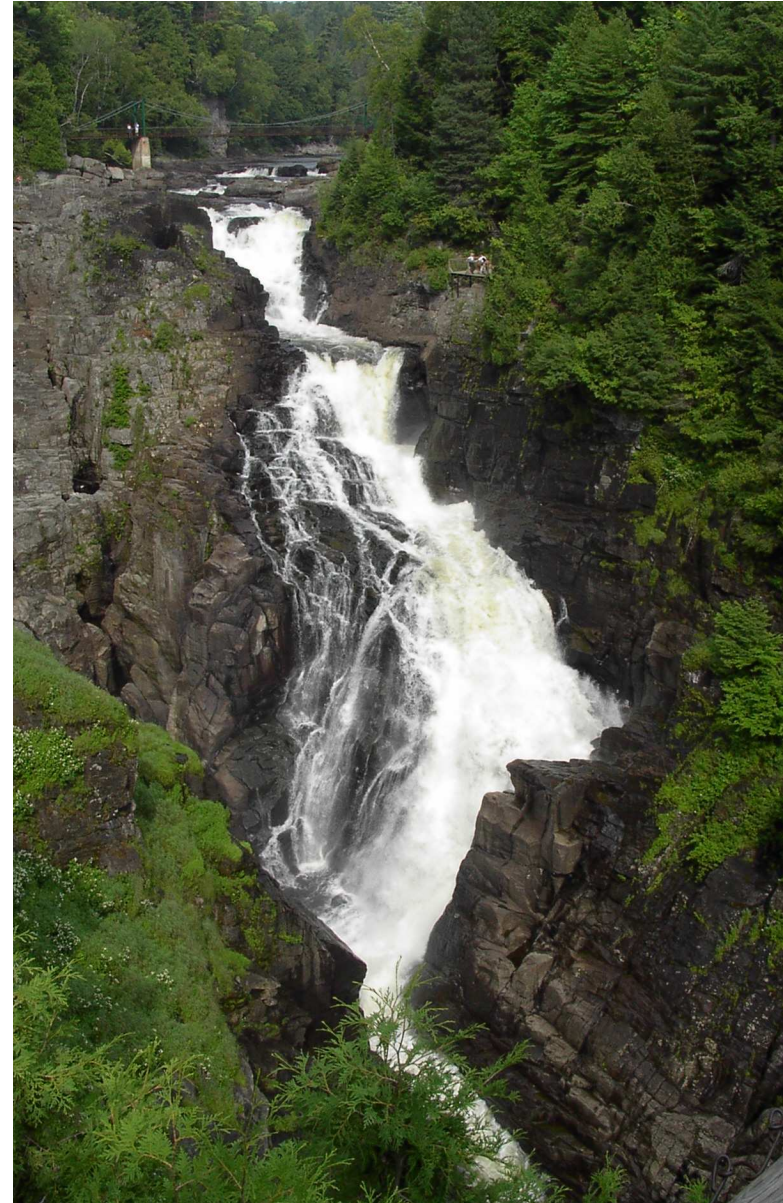
Illustration de débit

- Photo couverture des documents de la SHCSJ.
- Ne fut pas la base de discussion entre la SHCSJ et la famille Mc Nicoll.
- Débit inférieur à la borne des Mc Nicoll.

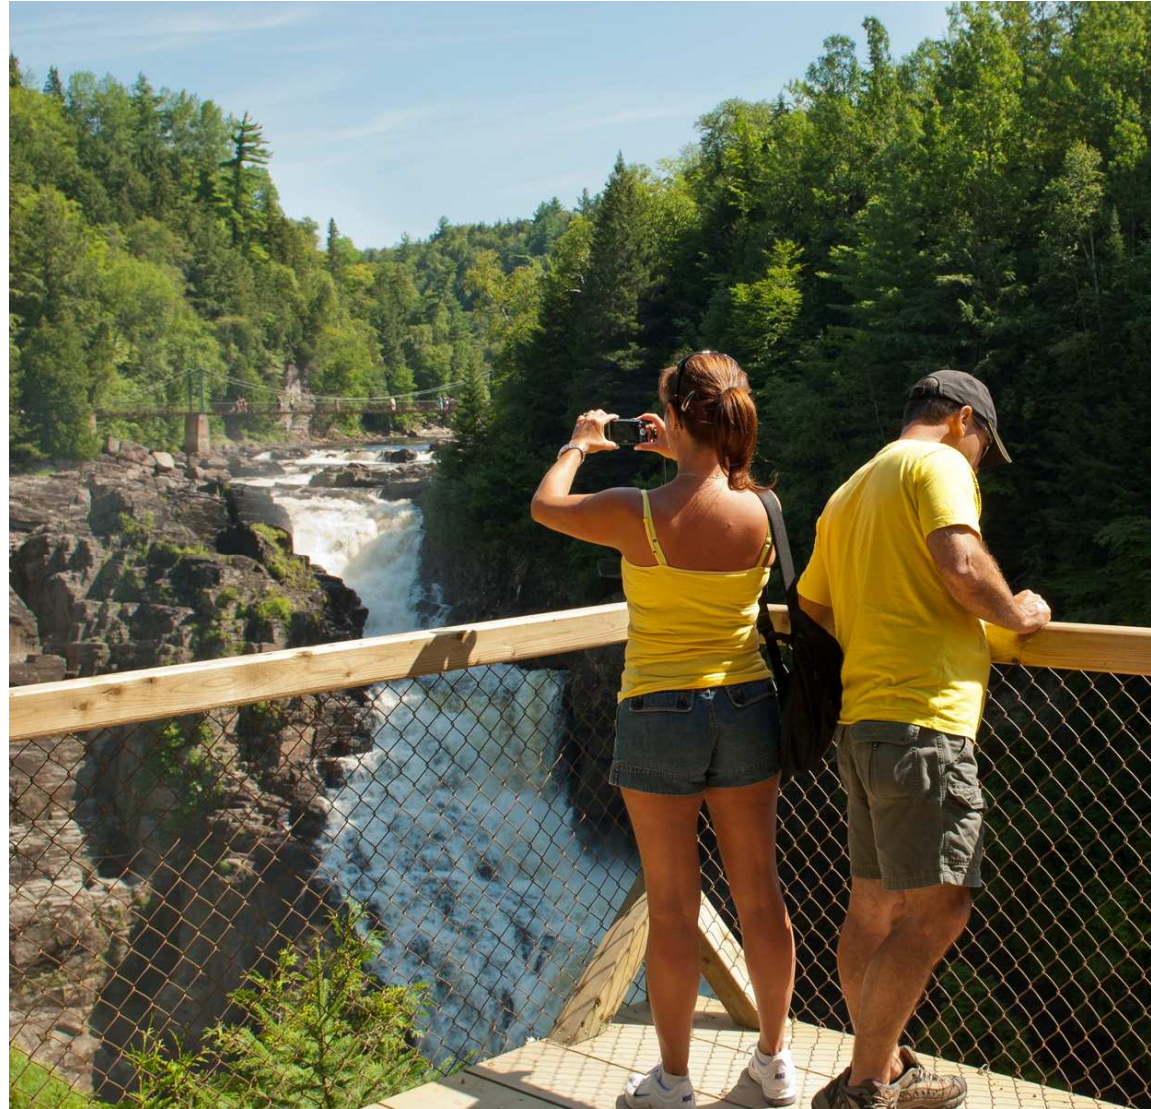
Illustration de débit

- Débit estival moyen.
- Photo no.17/40 site web du Canyon Sainte-Anne.

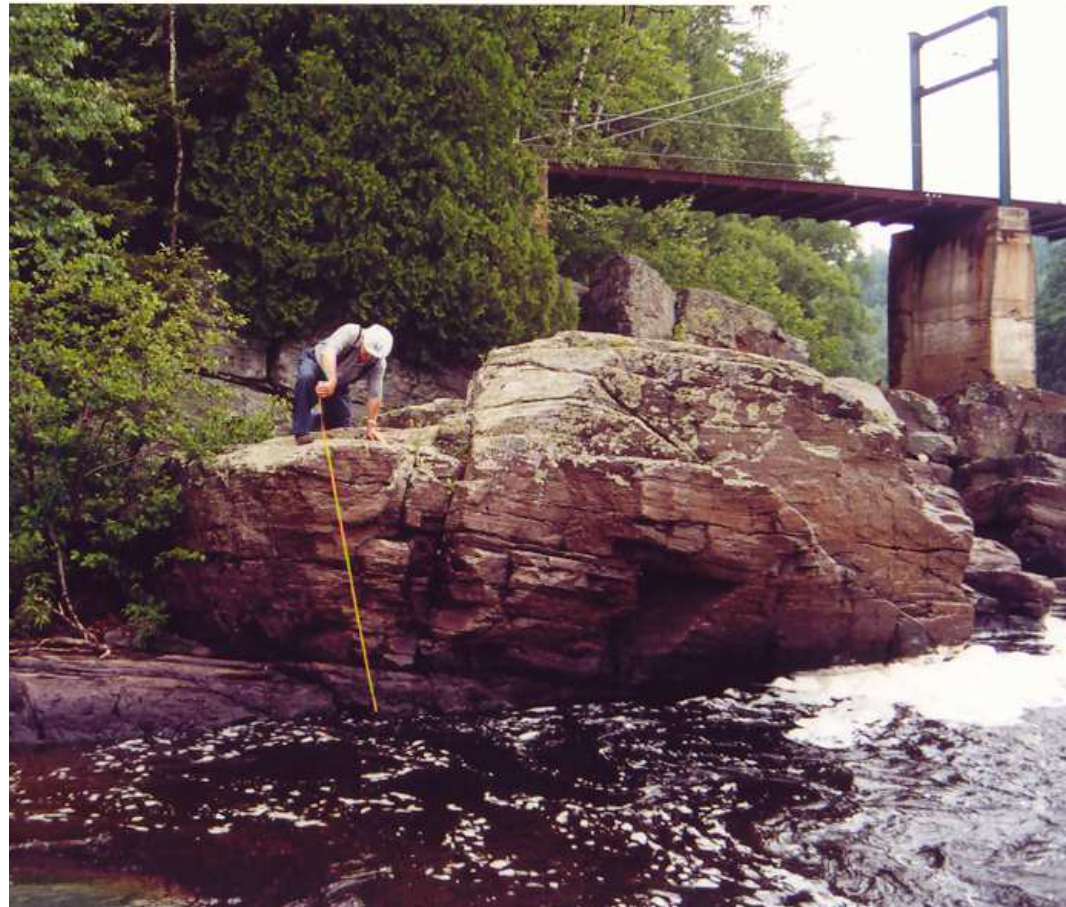
Illustration de débit

Le débit esthétique:

- débit nécessaire pour maintenir un écart d'eau plus 6'6" entre le niveau de l'eau de la rivière et le sommet de la borne en acier rouge située près du pilier du pont Mestachibo. Ou un maximum de 11m³/s.
- La SHCSJ devra faire calibrer cette mesure par un expert indépendant.

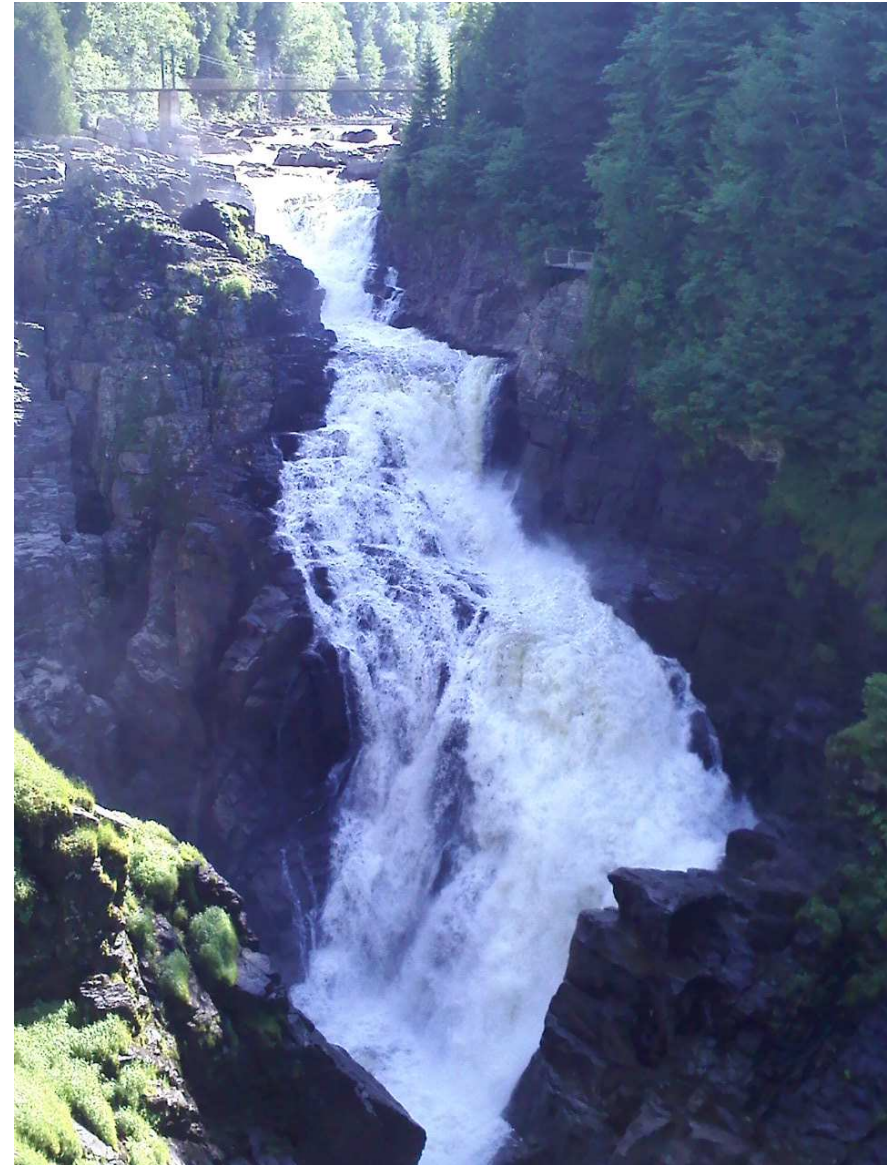
Illustration de débit

- Débit lorsque le niveau d'eau est à la hauteur de la borne fixée par la famille Mc Nicoll.
- Débit d'environ $10\text{m}^3/\text{s}$ selon la SHCSJ.
- Illustration no.1, 25 juin 2010.

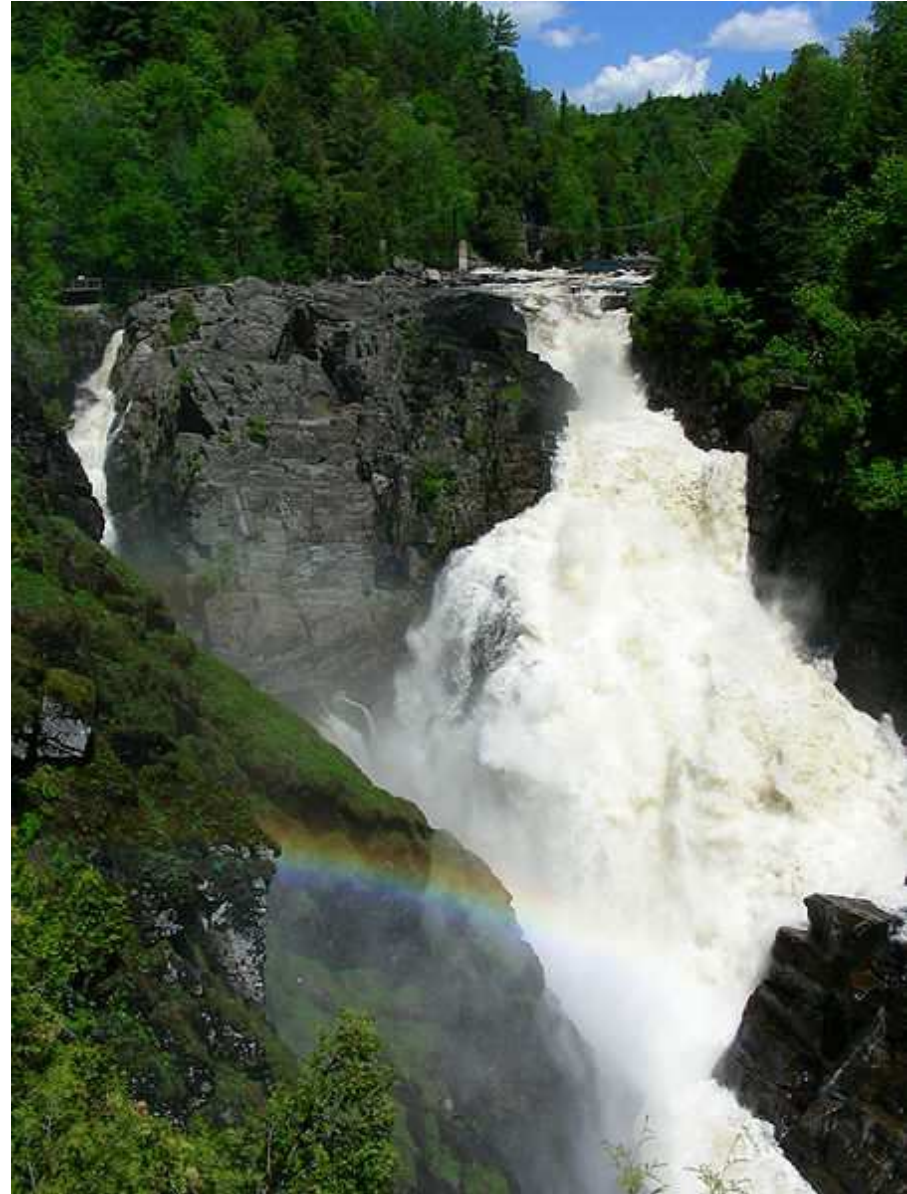
Illustration de débit

- Un niveau de fin de printemps.
- http://commons.wikimedia.org/wiki/File:Canyon_Sainte-Anne_la_chute.jpeg
- Tenir compte des conditions particulières qui permettent de mettre une photo sur wikipedia.

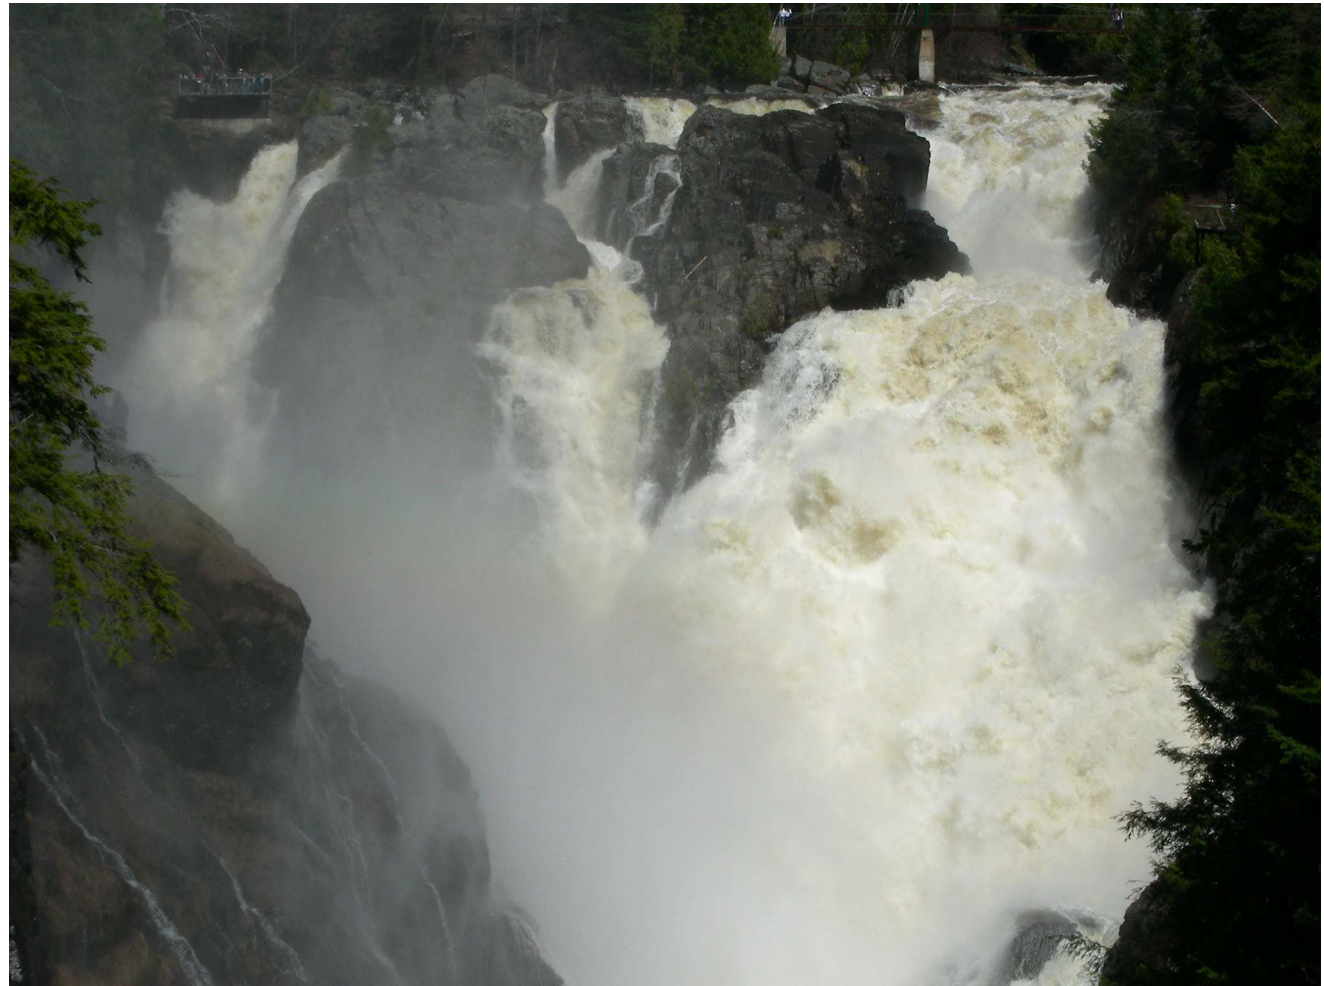
Illustration de débit

- Hautes
eaux au
printemps

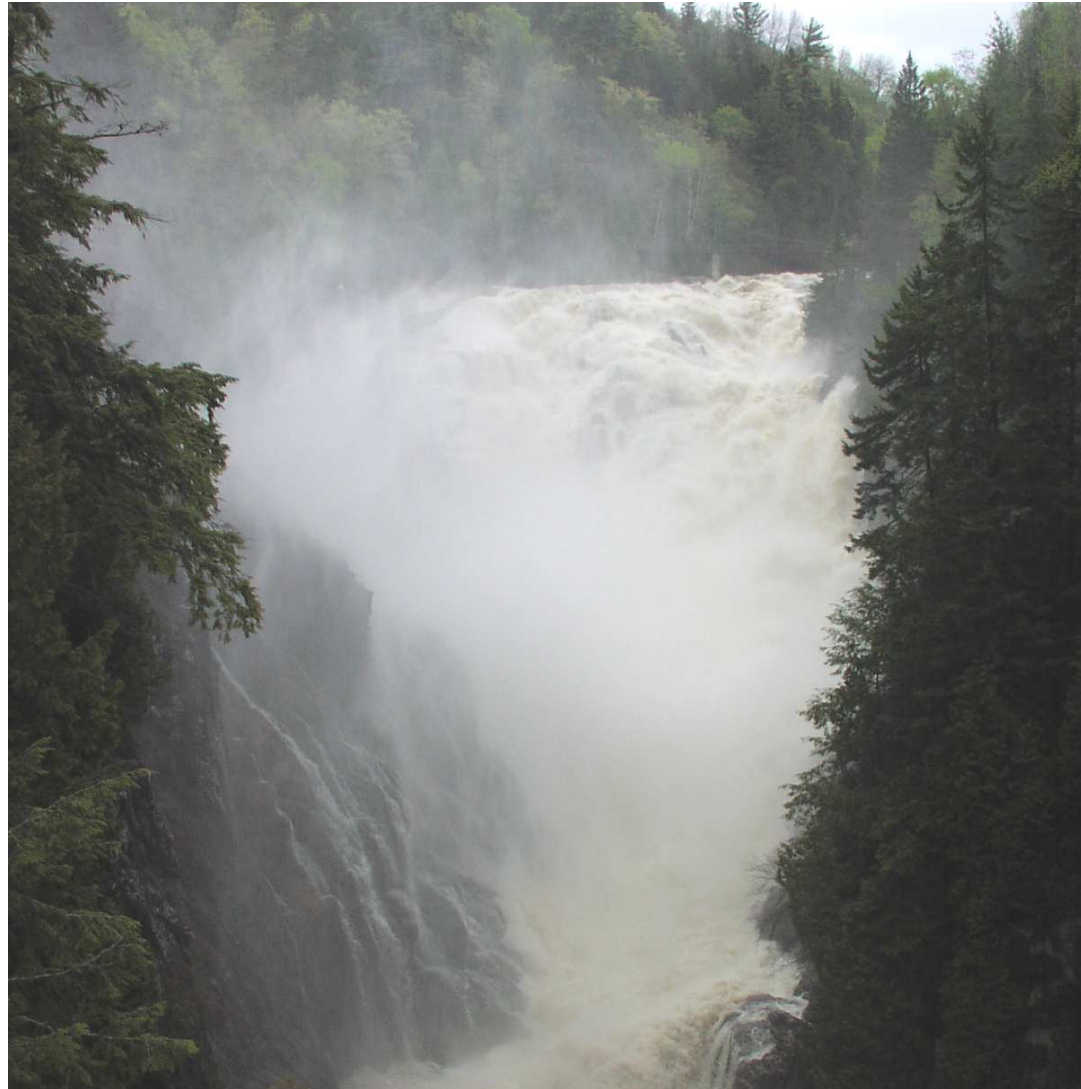
Illustration de débit

- Cas exceptionnel: 24 mai 2011. 335m³/s de moyenne journalière selon la SHCSJ.
- Peu survenir 1 fois aux 10-15 ans environ.

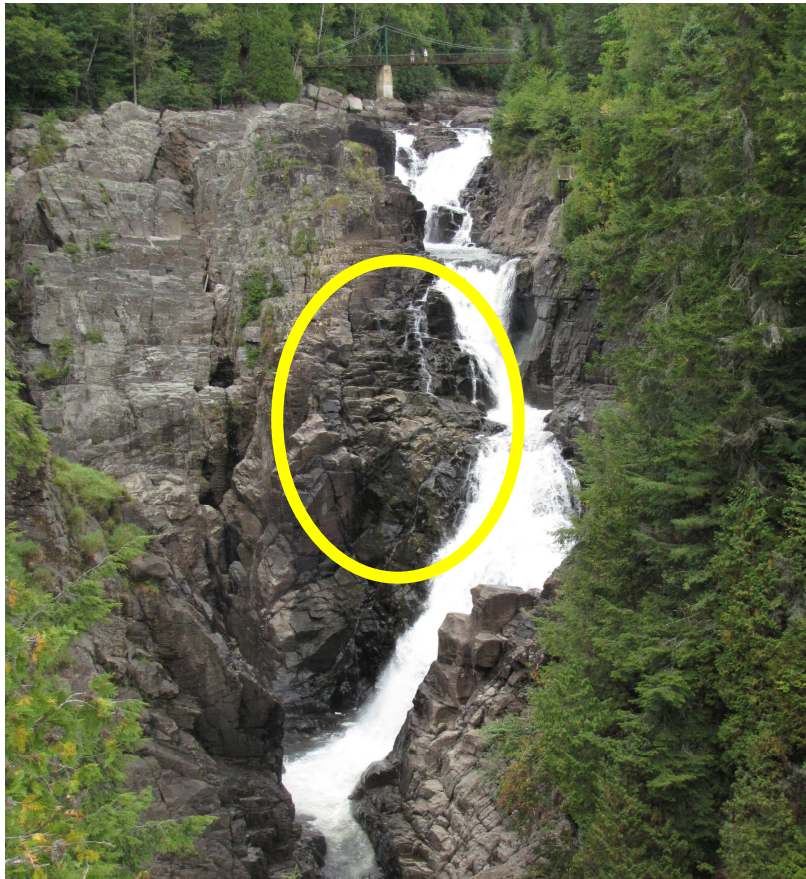
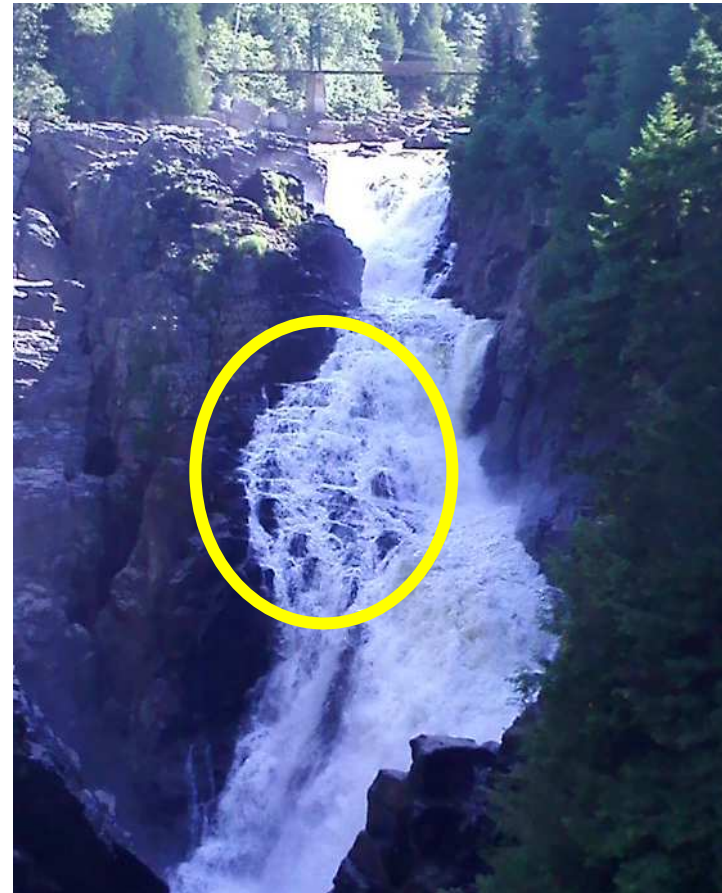
Point sensible pour l'aspect esthétique de la chute
