PR8.3.65

Projet Oléoduc Énergie Est de
TransCanada – section québécoise

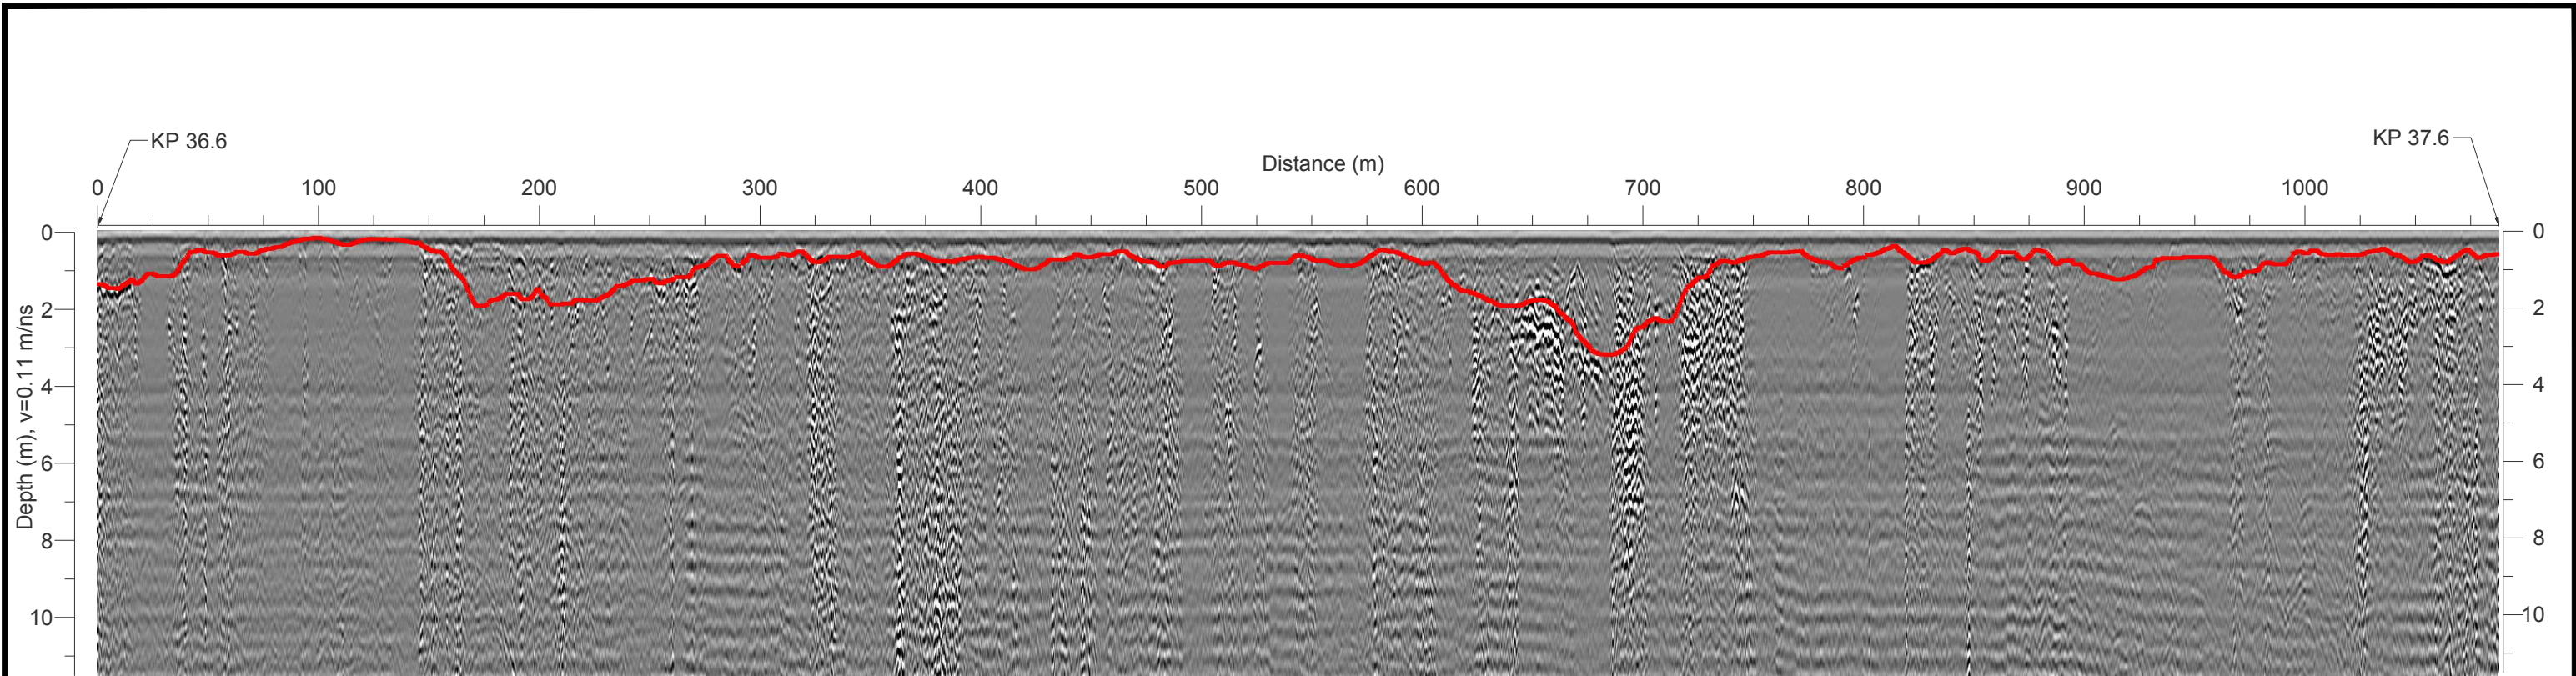
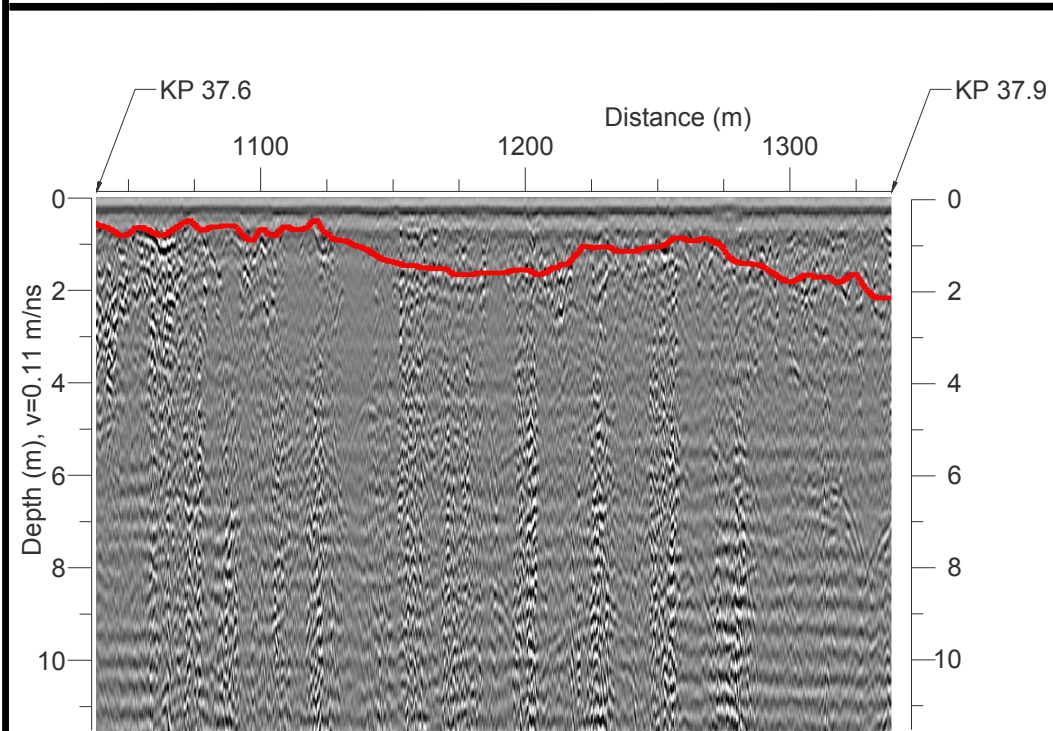
Golder Associates Mississauga, Ontario, Canada	ÉCHELLE	Tel que montrée	TITRE SEGMENT 7 DE GÉORADAR, COUPE DU ROC INTERPRÉTÉ, PK 36.6 à 37.9
	DATE	Octobre 2015	
	PROJETÉ	PG	
	DESSINÉ	PG	
DESSIN No.	GPR_EE_Bedrock-GPR-REV0.dwg	REVISÉ	SS
PROJET No.	1411679	REV.	1
		APPROUVÉ	CRP
OLÉODUC ÉNERGIE EST			FIGURE A-5

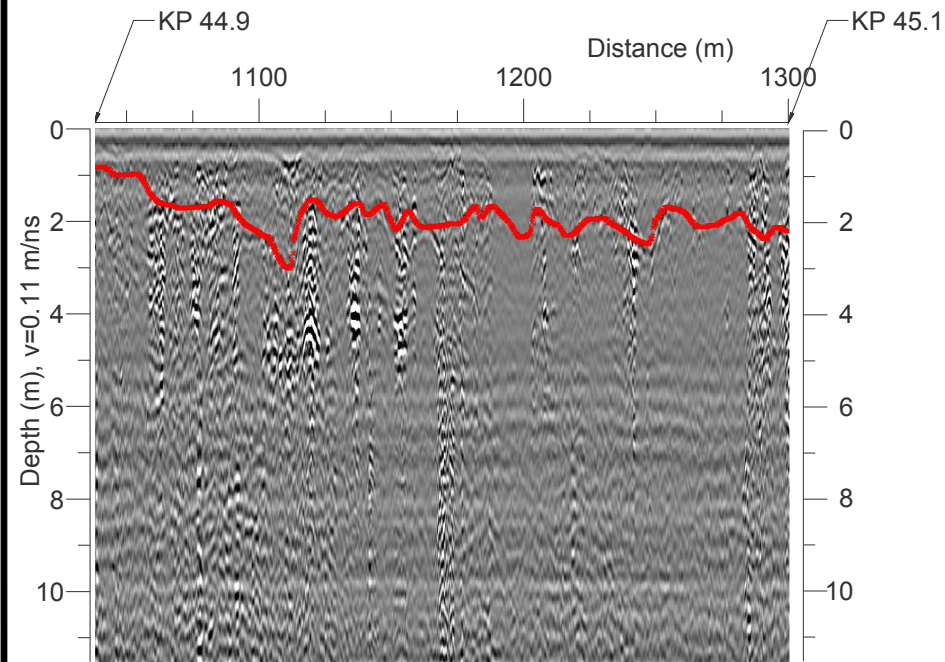
Golder Associates Mississauga, Ontario, Canada	ÉCHELLE	Tel que montrée	TITRE SEGMENT 8 DE GÉORADAR, COUPE DU OC INTERPRÉTÉ, PK 43.9 à 45.1		
	DATE	Octobre 2015			
	PROJETÉ	PG			
	DESSINÉ	PG	REVISÉ	SS	OLÉODUC ÉNERGIE EST
DESSIN No.	GPR_EE_Bedrock-GPR-REV0.dwg	APPROUVÉ	CRP		
PROJET No.	1411679	REV.	1
