OLÉODUC ÉNERGIE EST ENERGY EAST PIPELINE

Sites de relevé ichthyologique par MRC ou par territoire équivalent / Fish Survey Sites by RCM or Equivalent Territory

Site : ML230 - Ruisseau aux Glaises

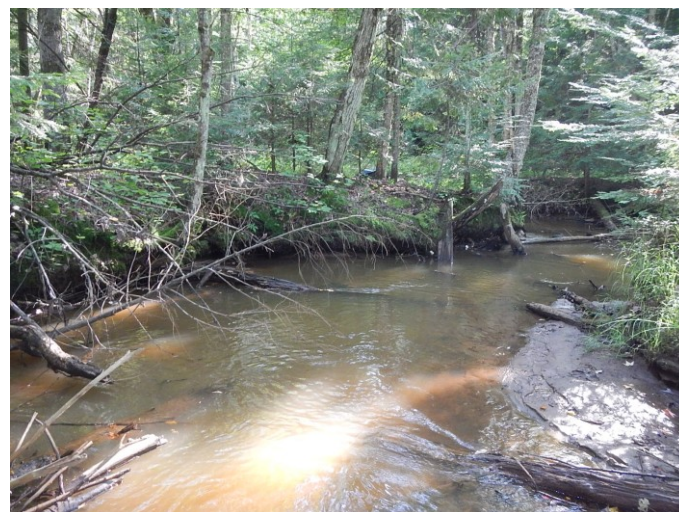
Milieu environnant * : Naturel
 Couvert végétal * : 60 % - Feuillu, Conifère
 Classification du cours d'eau : Petit, permanent (< 5 m)
 Régime d'écoulement : Laminaire
 Patron d'écoulement : Méandreux
 Vitesse du courant (m/s) : 0,1
 Niveau d'eau : Étiage
 Profondeur moyenne (m) : 0,5
 Température de l'eau (°C) : 10,4

Substrat* : Sable, Organique
 État du substrat : Déposition

Substrat* : Sable, Organique
 Érosion : Faible

Photo 1 : Vue vers l'aval au site de franchissement

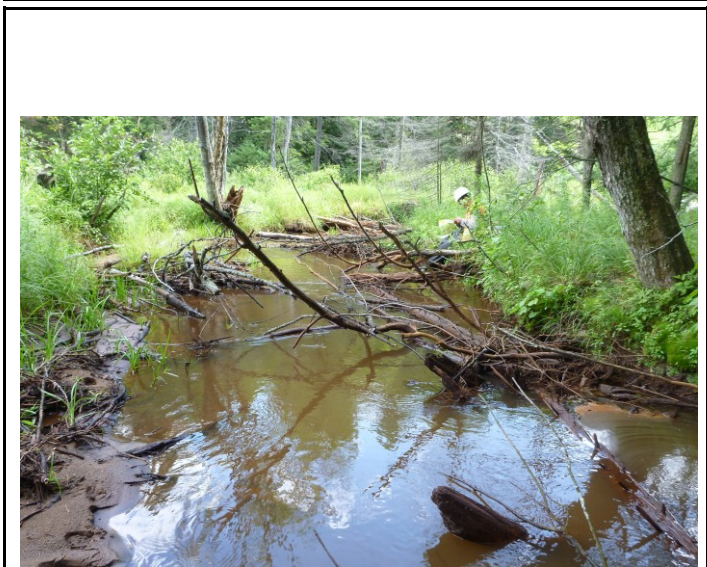
Caractérisation de l'habitat	
Milieu environnant * :	Naturel, Infrastructures
Couvert végétal * :	20 % - Conifère, Feuillu
Classification du cours d'eau :	Moyen, permanent (5 - 20 m)
Régime d'écoulement :	Laminaire
Patron d'écoulement :	Sinueux
Vitesse du courant (m/s) :	0,07
Niveau d'eau :	Étiage
Profondeur moyenne (m) :	0,4
Température de l'eau (°C) :	15,6
Lit du cours d'eau :	
Substrat* :	Sable, Limon, Organique
État du substrat :	Colmaté
Talus :	
Substrat* :	Sable, Organique
Érosion :	Faible

Photo 1 : Vue vers l'aval au site de franchissement

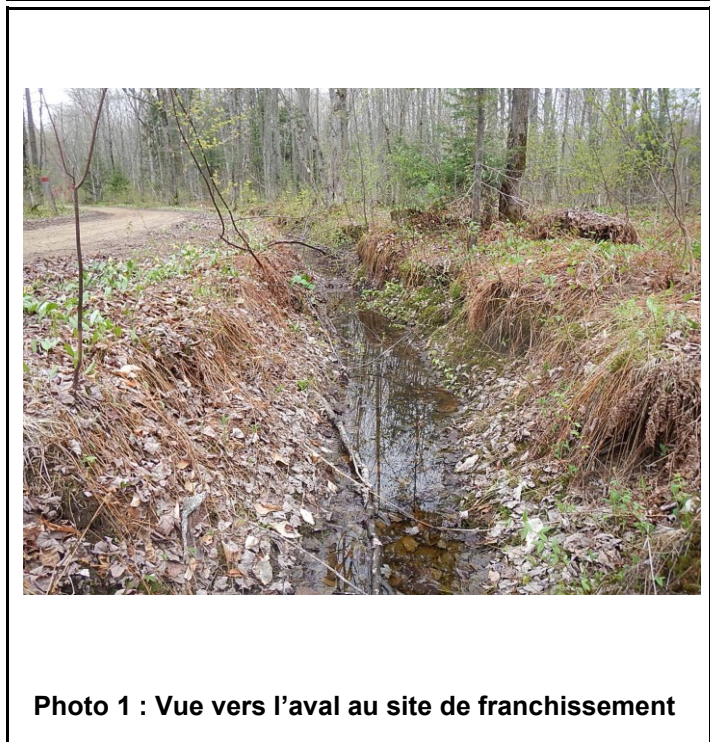
Sensibilité	
Habitat sensible à l'aval :	Non
Obstacle à la migration :	Non
Sensibilité :	Faible

Relevé ichtyologique	
Engin(s) de pêche :	Pêche électrique portative
Espèce(s) d'intérêt pour la conservation :	S.O.
Espèce(s) d'intérêt pour la pêche récréative :	S.O.
Autre(s) espèce(s) :	Pas de capture

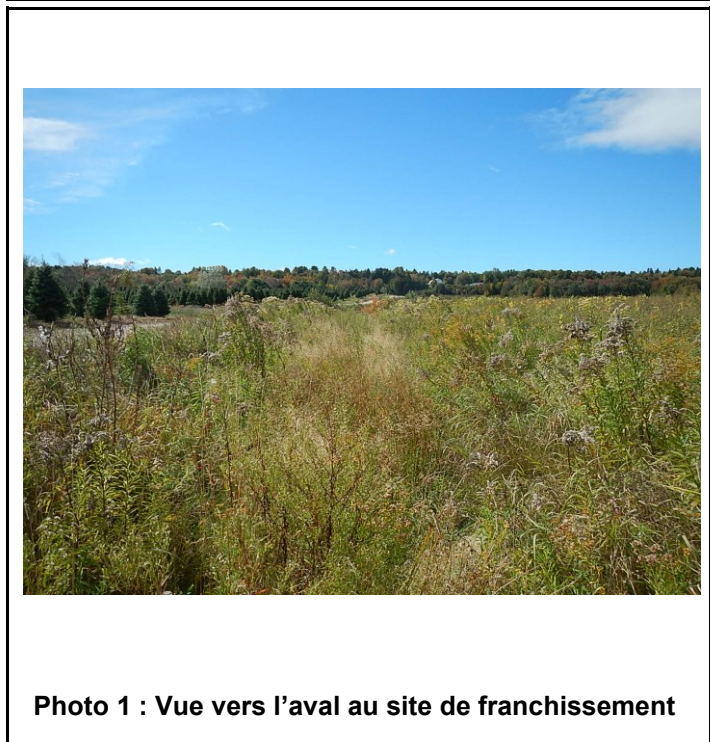
Sensibilité	
Habitat sensible à l'aval :	Non
Obstacle à la migration :	Non
Sensibilité :	Faible

Relevé ichthyologique	
Engin(s) de pêche :	Aucun relevé réalisé car niveau d'eau trop bas
Espèce(s) d'intérêt pour la conservation :	S.O.
Espèce(s) d'intérêt pour la pêche récréative :	S.O.
Autre(s) espèce(s) :	S.O.

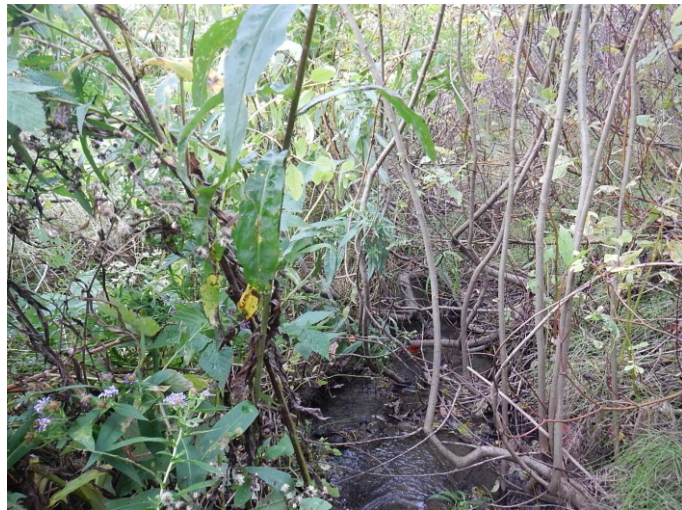
Caractérisation de l'habitat	
Milieu environnant * :	Agricole, Naturel
Couvert végétal * :	60 % - Feuillu, Conifère
Classification du cours d'eau :	Petit, permanent (< 5 m)
Régime d'écoulement :	Laminaire
Patron d'écoulement :	Rectiligne
Vitesse du courant (m/s) :	0,1 à 0,5
Niveau d'eau :	Étiage
Profondeur moyenne (m) :	0,1
Température de l'eau (°C) :	9,3
Lit du cours d'eau :	
Substrat* :	Sable, Organique
État du substrat :	Propre
Talus :	
Substrat* :	Limon, Organique
Érosion :	Faible

Photo 1 : Vue vers l'aval au site de franchissement

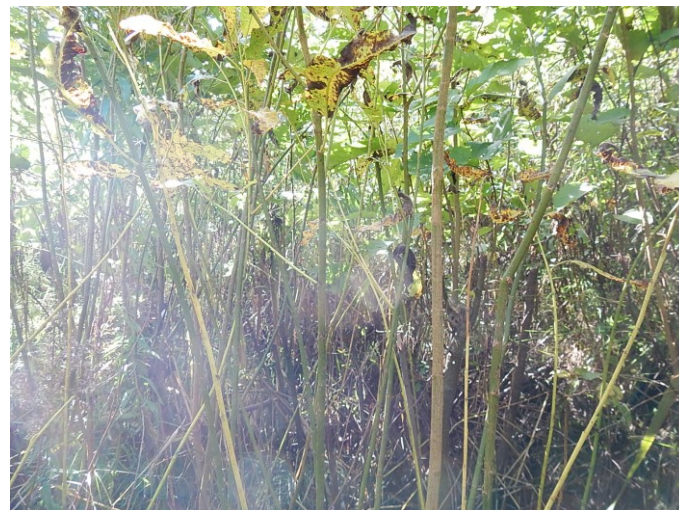
Caractérisation de l'habitat	
Milieu environnant * :	Agricole
Couvert végétal * :	80 % - Arbustif, Herbacé
Classification du cours d'eau :	Intermittent
Régime d'écoulement :	Laminaire
Patron d'écoulement :	Rectiligne
Vitesse du courant (m/s) :	0,1 à 0,5
Niveau d'eau :	Étiage
Profondeur moyenne (m) :	0,05
Température de l'eau (°C) :	7,4
Lit du cours d'eau :	
Substrat* :	Argile, Organique, Limon
État du substrat :	Compacté
Talus :	
Substrat* :	Argile, Limon, Organique
Érosion :	Faible

Photo 1 : Vue vers l'aval au site de franchissement

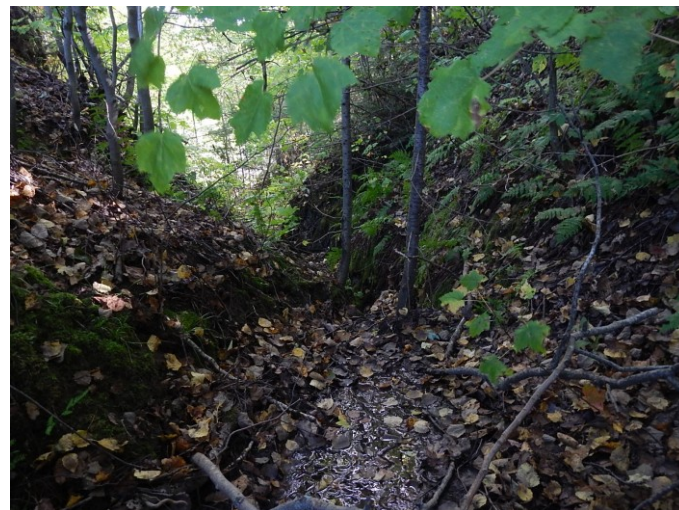
Caractérisation de l'habitat	
Milieu environnant * :	Agricole, Naturel
Couvert végétal * :	50 % - Feuillu, Conifère
Classification du cours d'eau :	Intermittent
Régime d'écoulement :	Laminaire
Patron d'écoulement :	Sinueux
Vitesse du courant (m/s) :	0,1 à 0,5
Niveau d'eau :	Étiage
Profondeur moyenne (m) :	0,05
Température de l'eau (°C) :	7,4
Lit du cours d'eau :	
Substrat* :	Limon, Sable, Gravier
État du substrat :	Déposition
Talus :	
Substrat* :	Limon, Sable
Érosion :	Faible

Photo 1 : Vue vers l'aval au site de franchissement

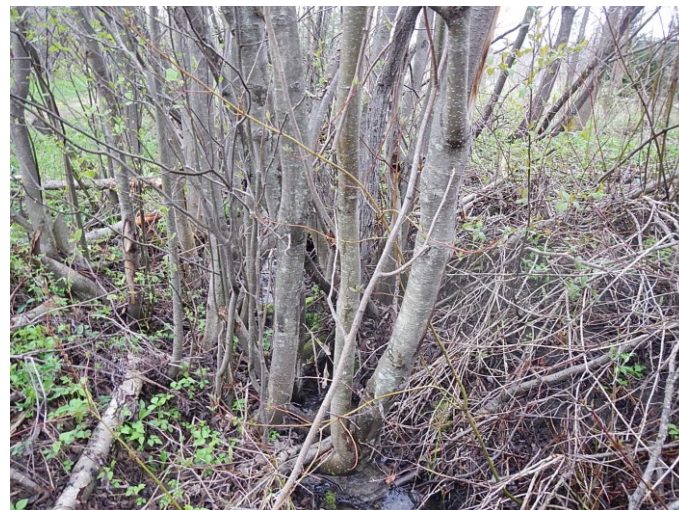
Caractérisation de l'habitat	
Milieu environnant * :	Naturel, Infrastructures
Couvert végétal * :	90 % - Arbustif, Feuillu
Classification du cours d'eau :	Intermittent
Régime d'écoulement :	Laminaire
Patron d'écoulement :	Rectiligne
Vitesse du courant (m/s) :	0,1 à 0,5
Niveau d'eau :	Normal
Profondeur moyenne (m) :	0,01
Température de l'eau (°C) :	17
Lit du cours d'eau :	
Substrat* :	Sable, Organique,
État du substrat :	Déposition
Talus :	
Substrat* :	Argile, Limon, Sable
Érosion :	Faible

Photo 1 : Vue vers l'aval au site de franchissement

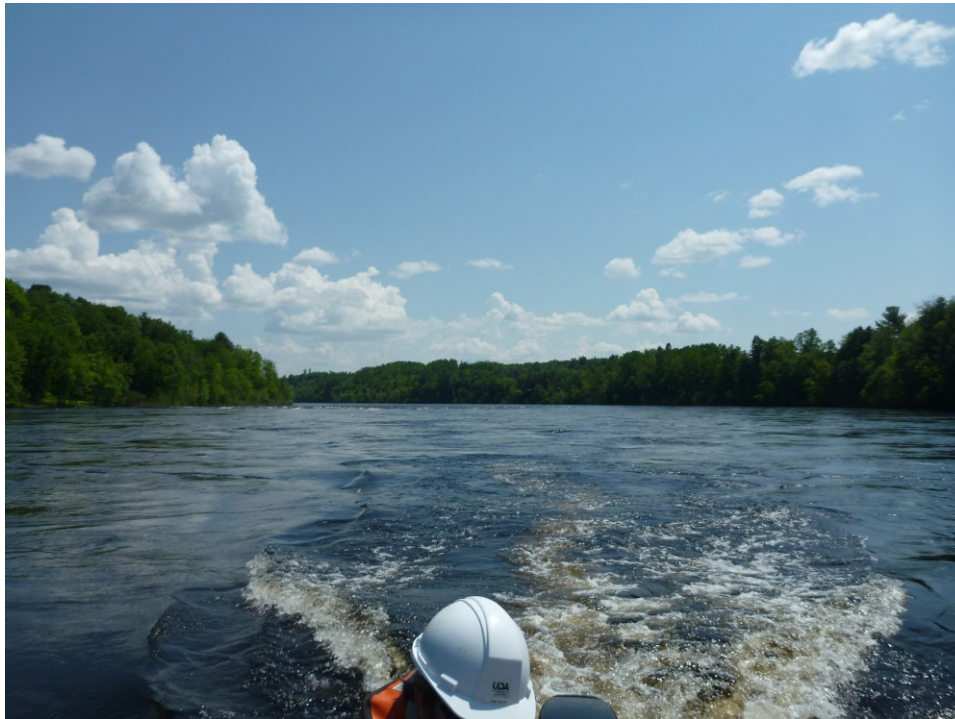
Caractérisation de l'habitat	
Milieu environnant * :	Naturel, Résidentiel
Couvert végétal * :	0 %
Classification du cours d'eau :	Large, permanent (> 20 m)
Régime d'écoulement :	Laminaire
Patron d'écoulement :	Rectiligne
Vitesse du courant (m/s) :	1,14
Niveau d'eau :	Élevé
Profondeur moyenne (m) :	5
Température de l'eau (°C) :	15
Lit du cours d'eau :	
Substrat* :	Sable, Bloc, Galet, Caillou
État du substrat :	Propre
Talus :	
Substrat* :	Organique, Sable
Érosion :	Faible
* exprimé par ordre de dominance

Photo 1 : Vue vers l'aval au site de franchissement

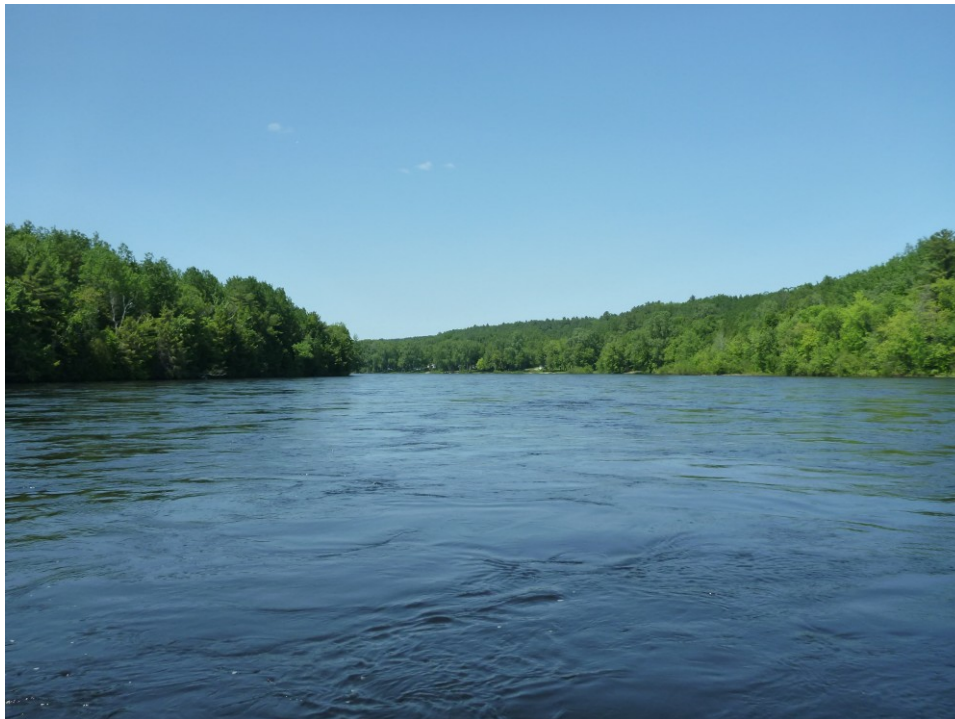
Photo 2 : Vue vers l'amont au site de franchissement

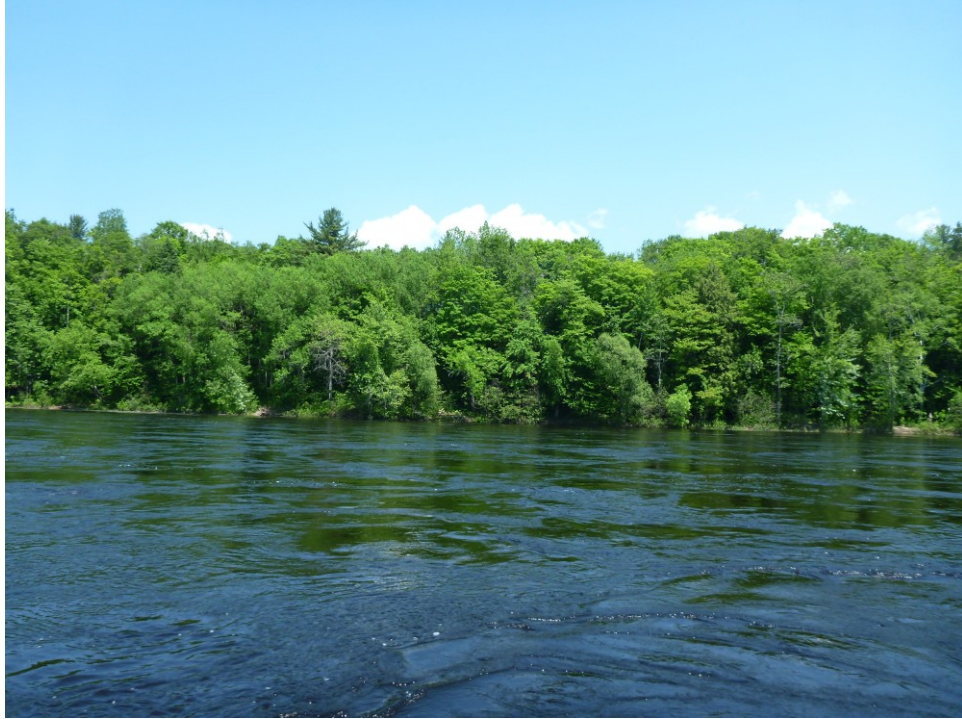
Photo 3 : Vue vers la rive gauche au site de franchissement

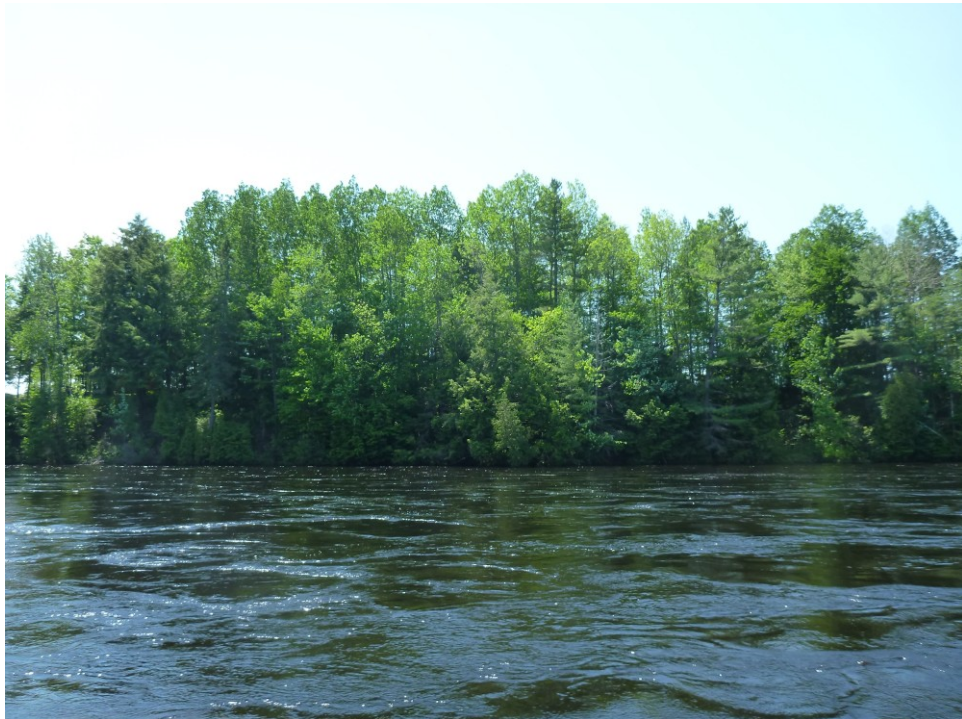
Photo 4 : Vue vers la rive droite au site de franchissement

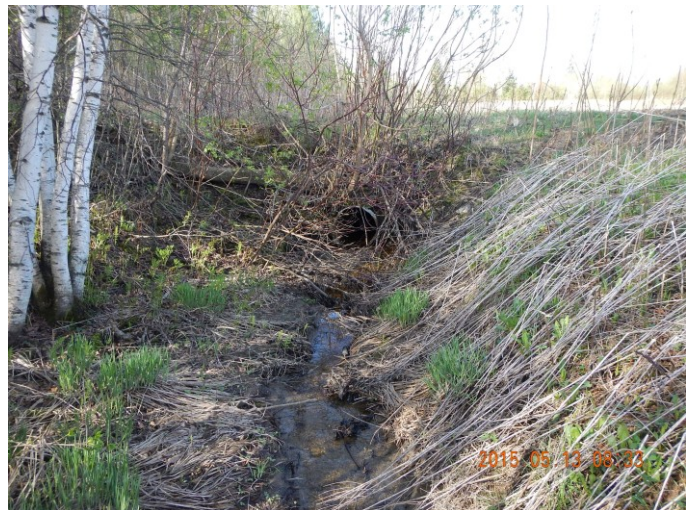
Caractérisation de l'habitat	
Milieu environnant * :	Agricole, Naturel
Couvert végétal * :	40 % - Arbustif, Herbacé, Feuillu
Classification du cours d'eau :	Intermittent
Régime d'écoulement :	Laminaire
Patron d'écoulement :	Rectiligne
Vitesse du courant (m/s) :	0,1 à 0,5
Niveau d'eau :	Normal
Profondeur moyenne (m) :	0,03
Température de l'eau (°C) :	8,8
Lit du cours d'eau :	
Substrat* :	Argile, Limon
État du substrat :	Compacté
Talus :	
Substrat* :	Argile, Limon
Érosion :	Faible

Photo 1 : Vue vers l'aval au site de franchissement
