Figure 11
 Quai de croisière A.-Lepage
 Étude environnementale
 Analyse visuelle
 Echelle : 1 : 30 000
 Dossier : 8503MFE
 Juillet 2005
 Source : photographies aériennes - Ville de Saguenay
Le Groupe Leblond Bouchard
 Daniel Arbour & Associés - SENC
205, avenue Saint-Joseph
 Chaudière-Québec Q7B 1R1
 (418) 683-3838 / info@leblondbouchard.com

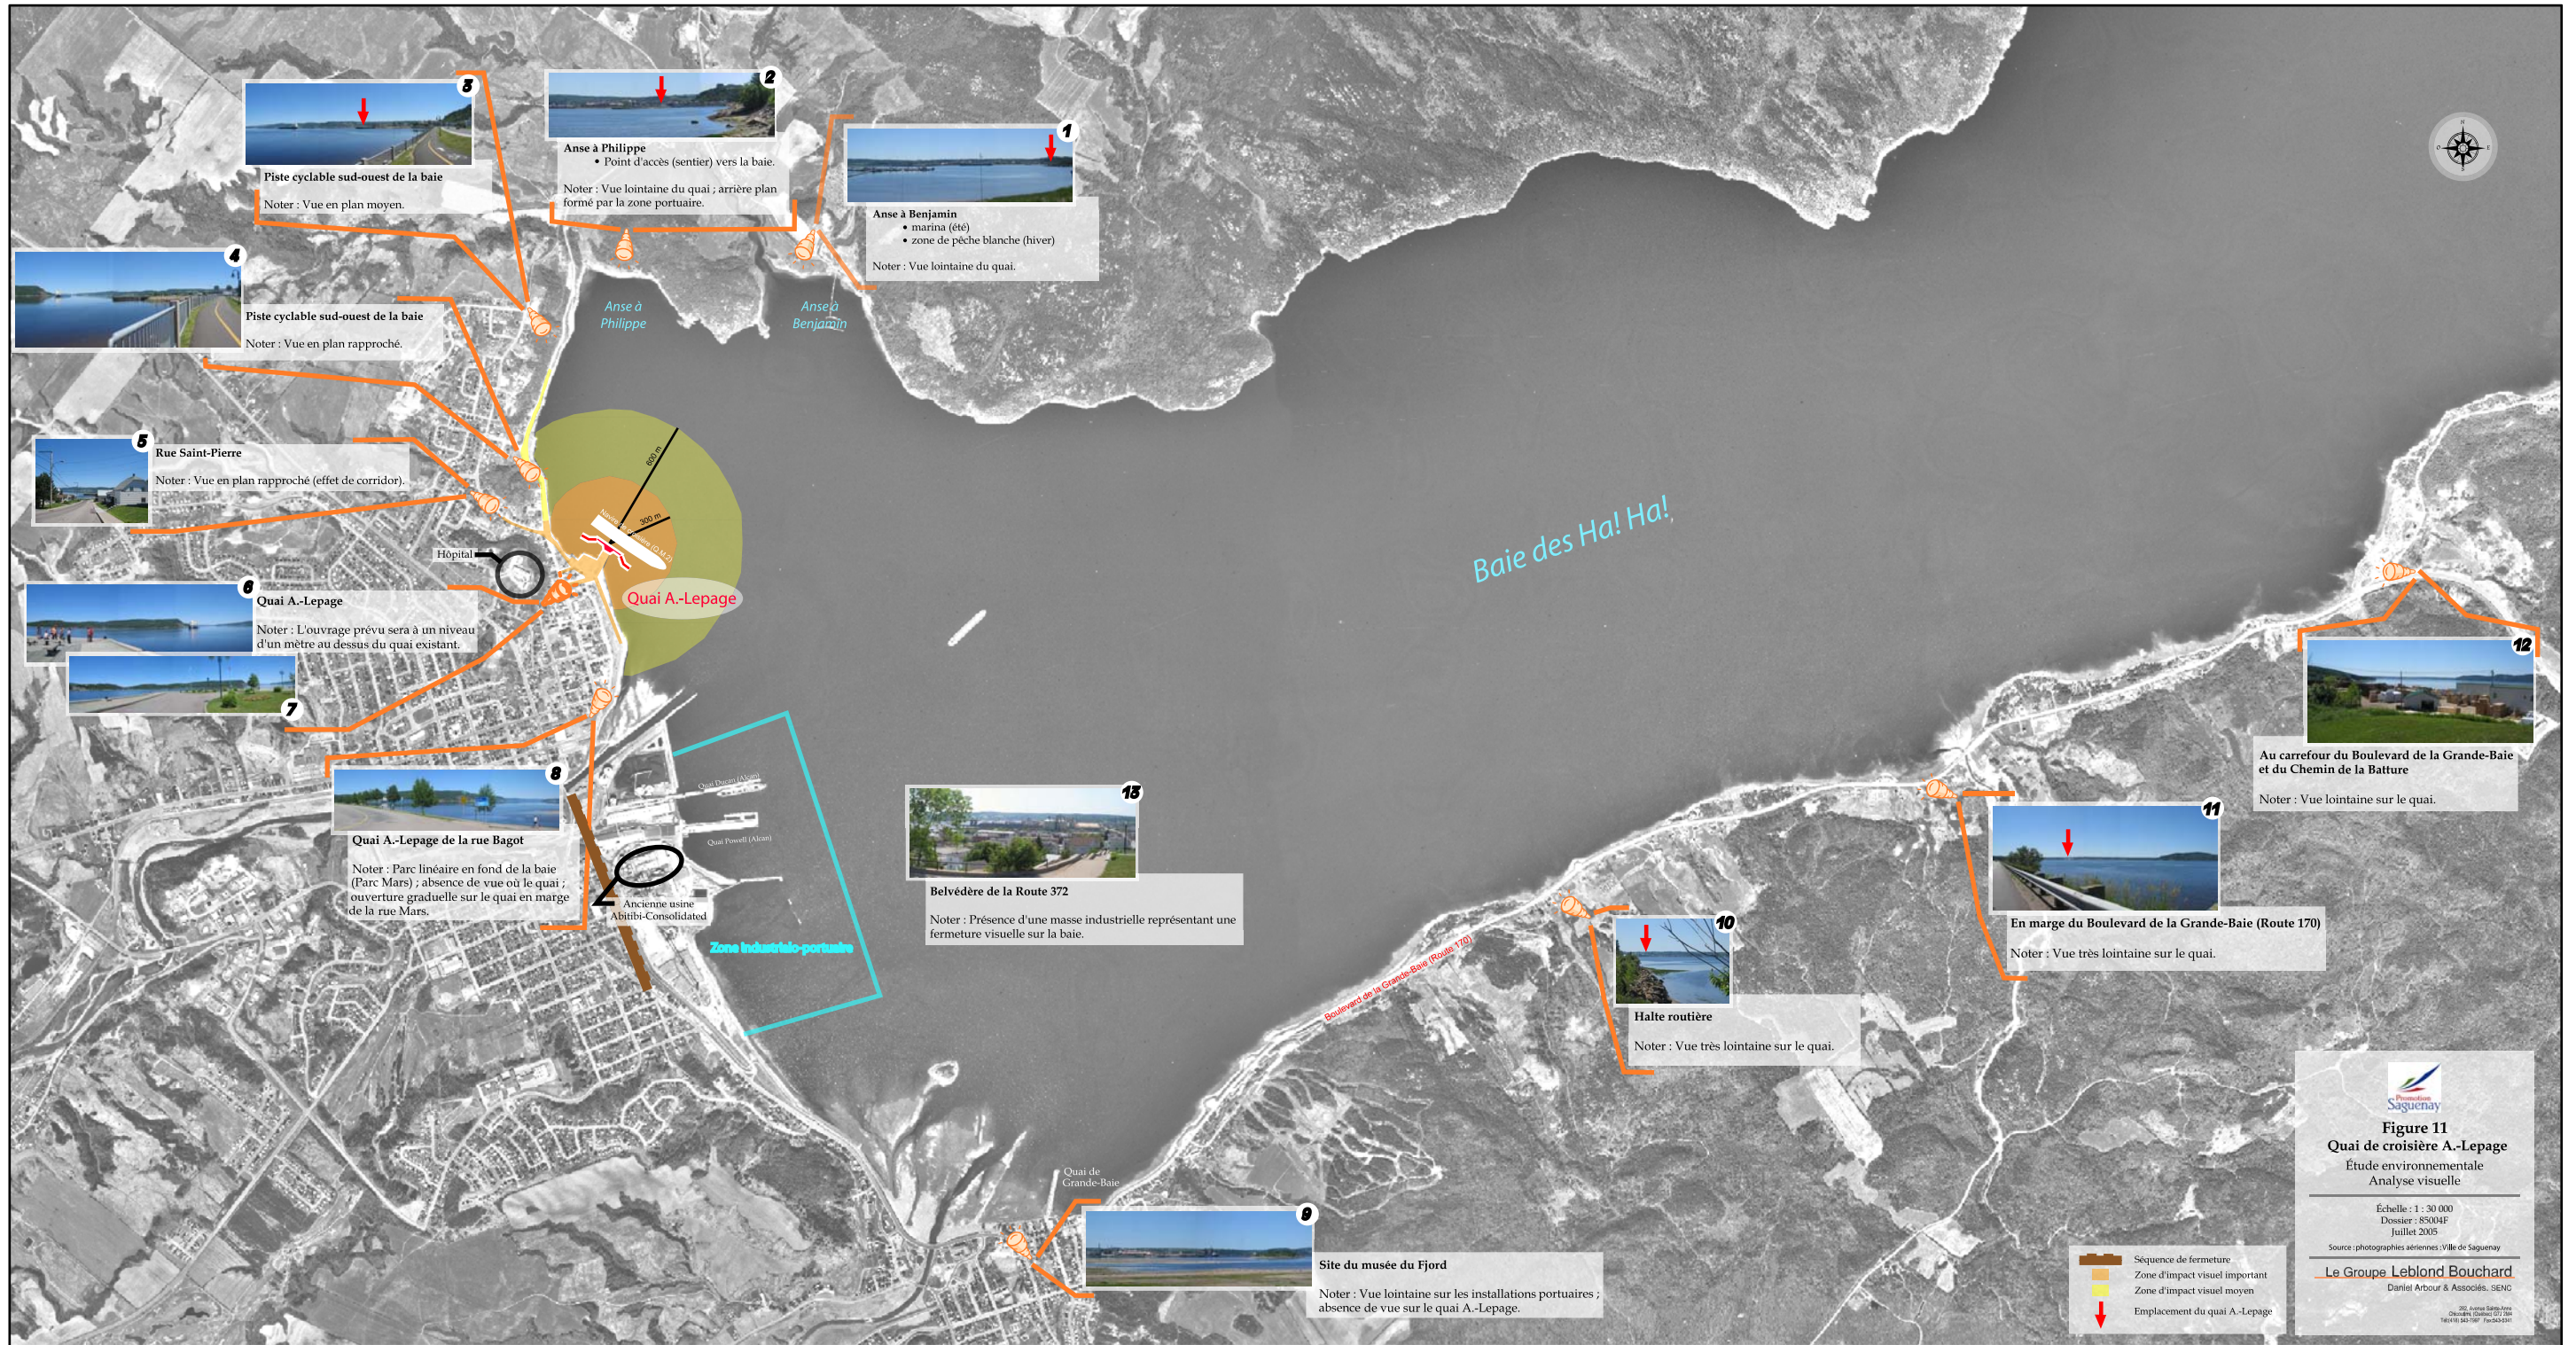
3
Piste cyclable sud-ouest de la baie
Noter : Vue en plan moyen.

2
Anse à Philippe
• Point d'accès (sentier) vers la baie.
Noter : Vue lointaine du quai ; arrière plan formé par la zone portuaire.

1
Anse à Benjamin
• marina (été)
• zone de pêche blanche (hiver)
Noter : Vue lointaine du quai.

4
Piste cyclable sud-ouest de la baie
Noter : Vue en plan rapproché.

5
Rue Saint-Pierre
Noter : Vue en plan rapproché (effet de corridor).

6
Quai A.-Lepage
Noter : L'ouvrage prévu sera à un niveau d'un mètre au dessus du quai existant.

8
Quai A.-Lepage de la rue Bagot
Noter : Parc linéaire en fond de la baie (Parc Mars) ; absence de vue où le quai ; ouverture graduelle sur le quai en marge de la rue Mars.

13
Belvédère de la Route 372
Noter : Présence d'une masse industrielle représentant une fermeture visuelle sur la baie.

10
Halte routière
Noter : Vue très lointaine sur le quai.

11
En marge du Boulevard de la Grande-Baie (Route 170)
Noter : Vue très lointaine sur le quai.

12
Au carrefour du Boulevard de la Grande-Baie et du Chemin de la Batture
Noter : Vue lointaine sur le quai.

9
Site du musée du Fjord
Noter : Vue lointaine sur les installations portuaires ; absence de vue sur le quai A.-Lepage.
