Programme de compensation

Pertes d'habitat aquatique

→ 2- Compensation hors-site

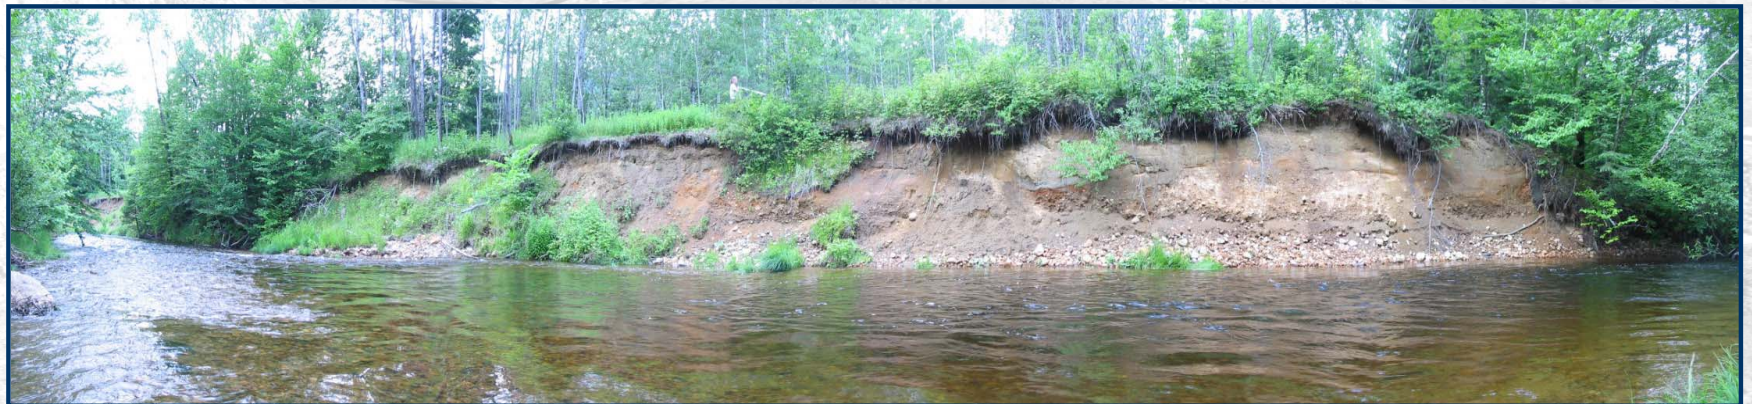
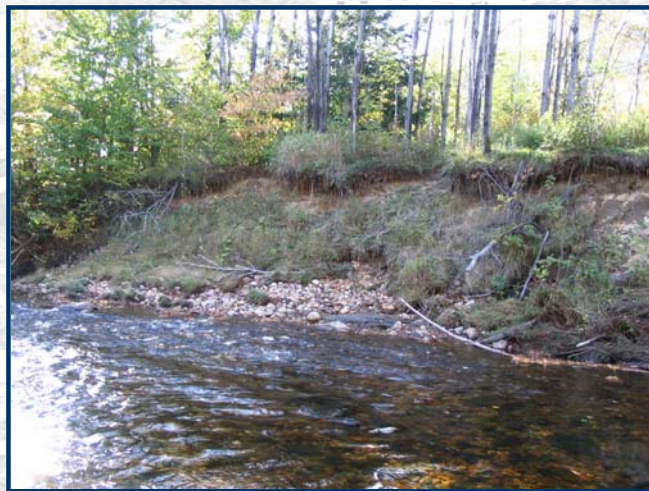
Exemples de dégradation

→ Site #1 – Talus d'érosion forte sur la rivière des Hurons

No	Description des dégradations des sites	Habitats Compensés (m ²)
1	Érosion forte menaçant une frayère (site amont)	480
2	Érosion forte menaçant une frayère (site aval)	525
3	Mur de soutènement d'une ancienne halte routière	910
4	Érosion d'un talus dénudé près de la rue Crawford	720
5	Section monotone d'un affluent	296

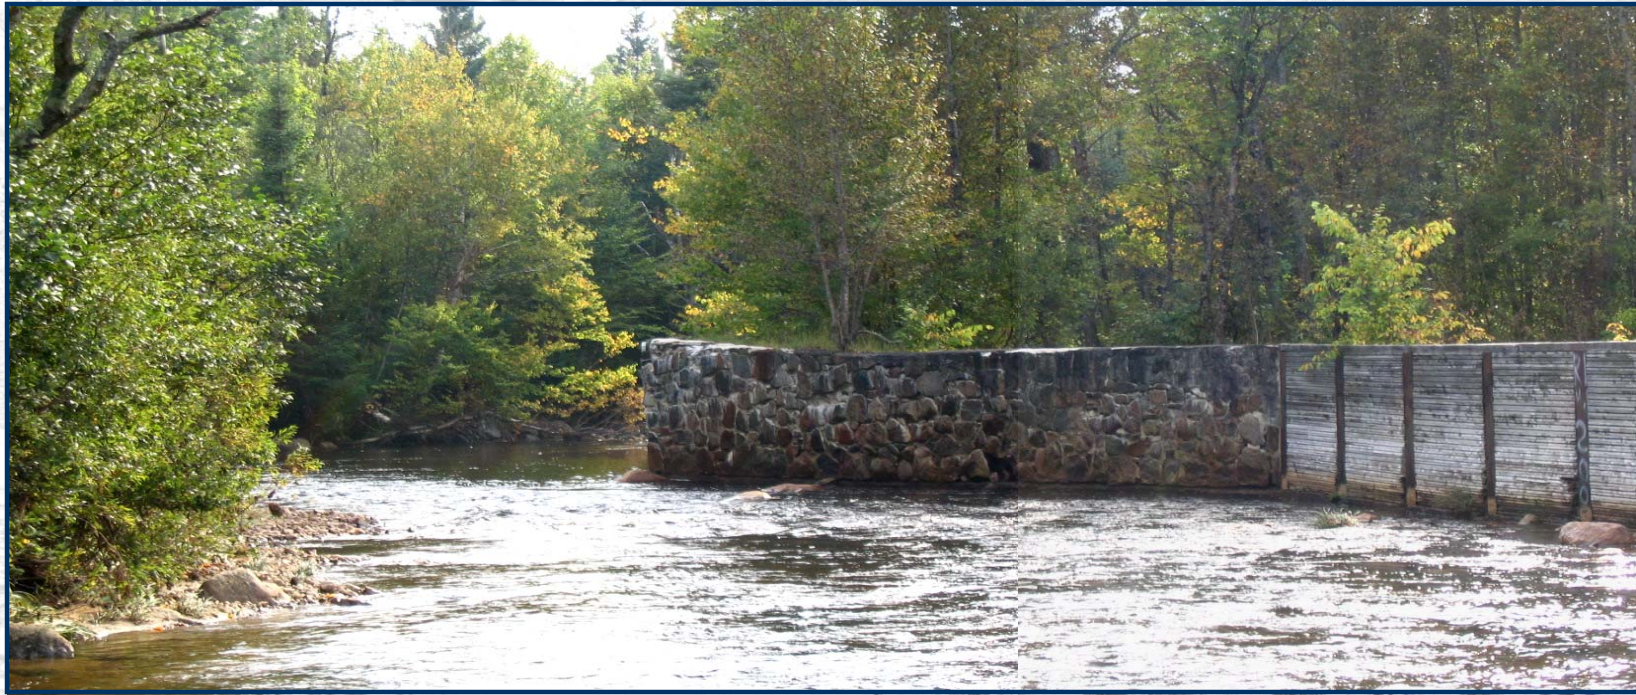
Exemples de dégradation

→ Site #3 – Mur en rive (site d'une ancienne halte routière)
