Amélioration du réseau artériel de la Ville de Vaudreuil-Dorion
 Étude d'impact sur l'environnement
 Rapport final

Figure 3
CONDITIONS DE CIRCULATION ACTUELLES

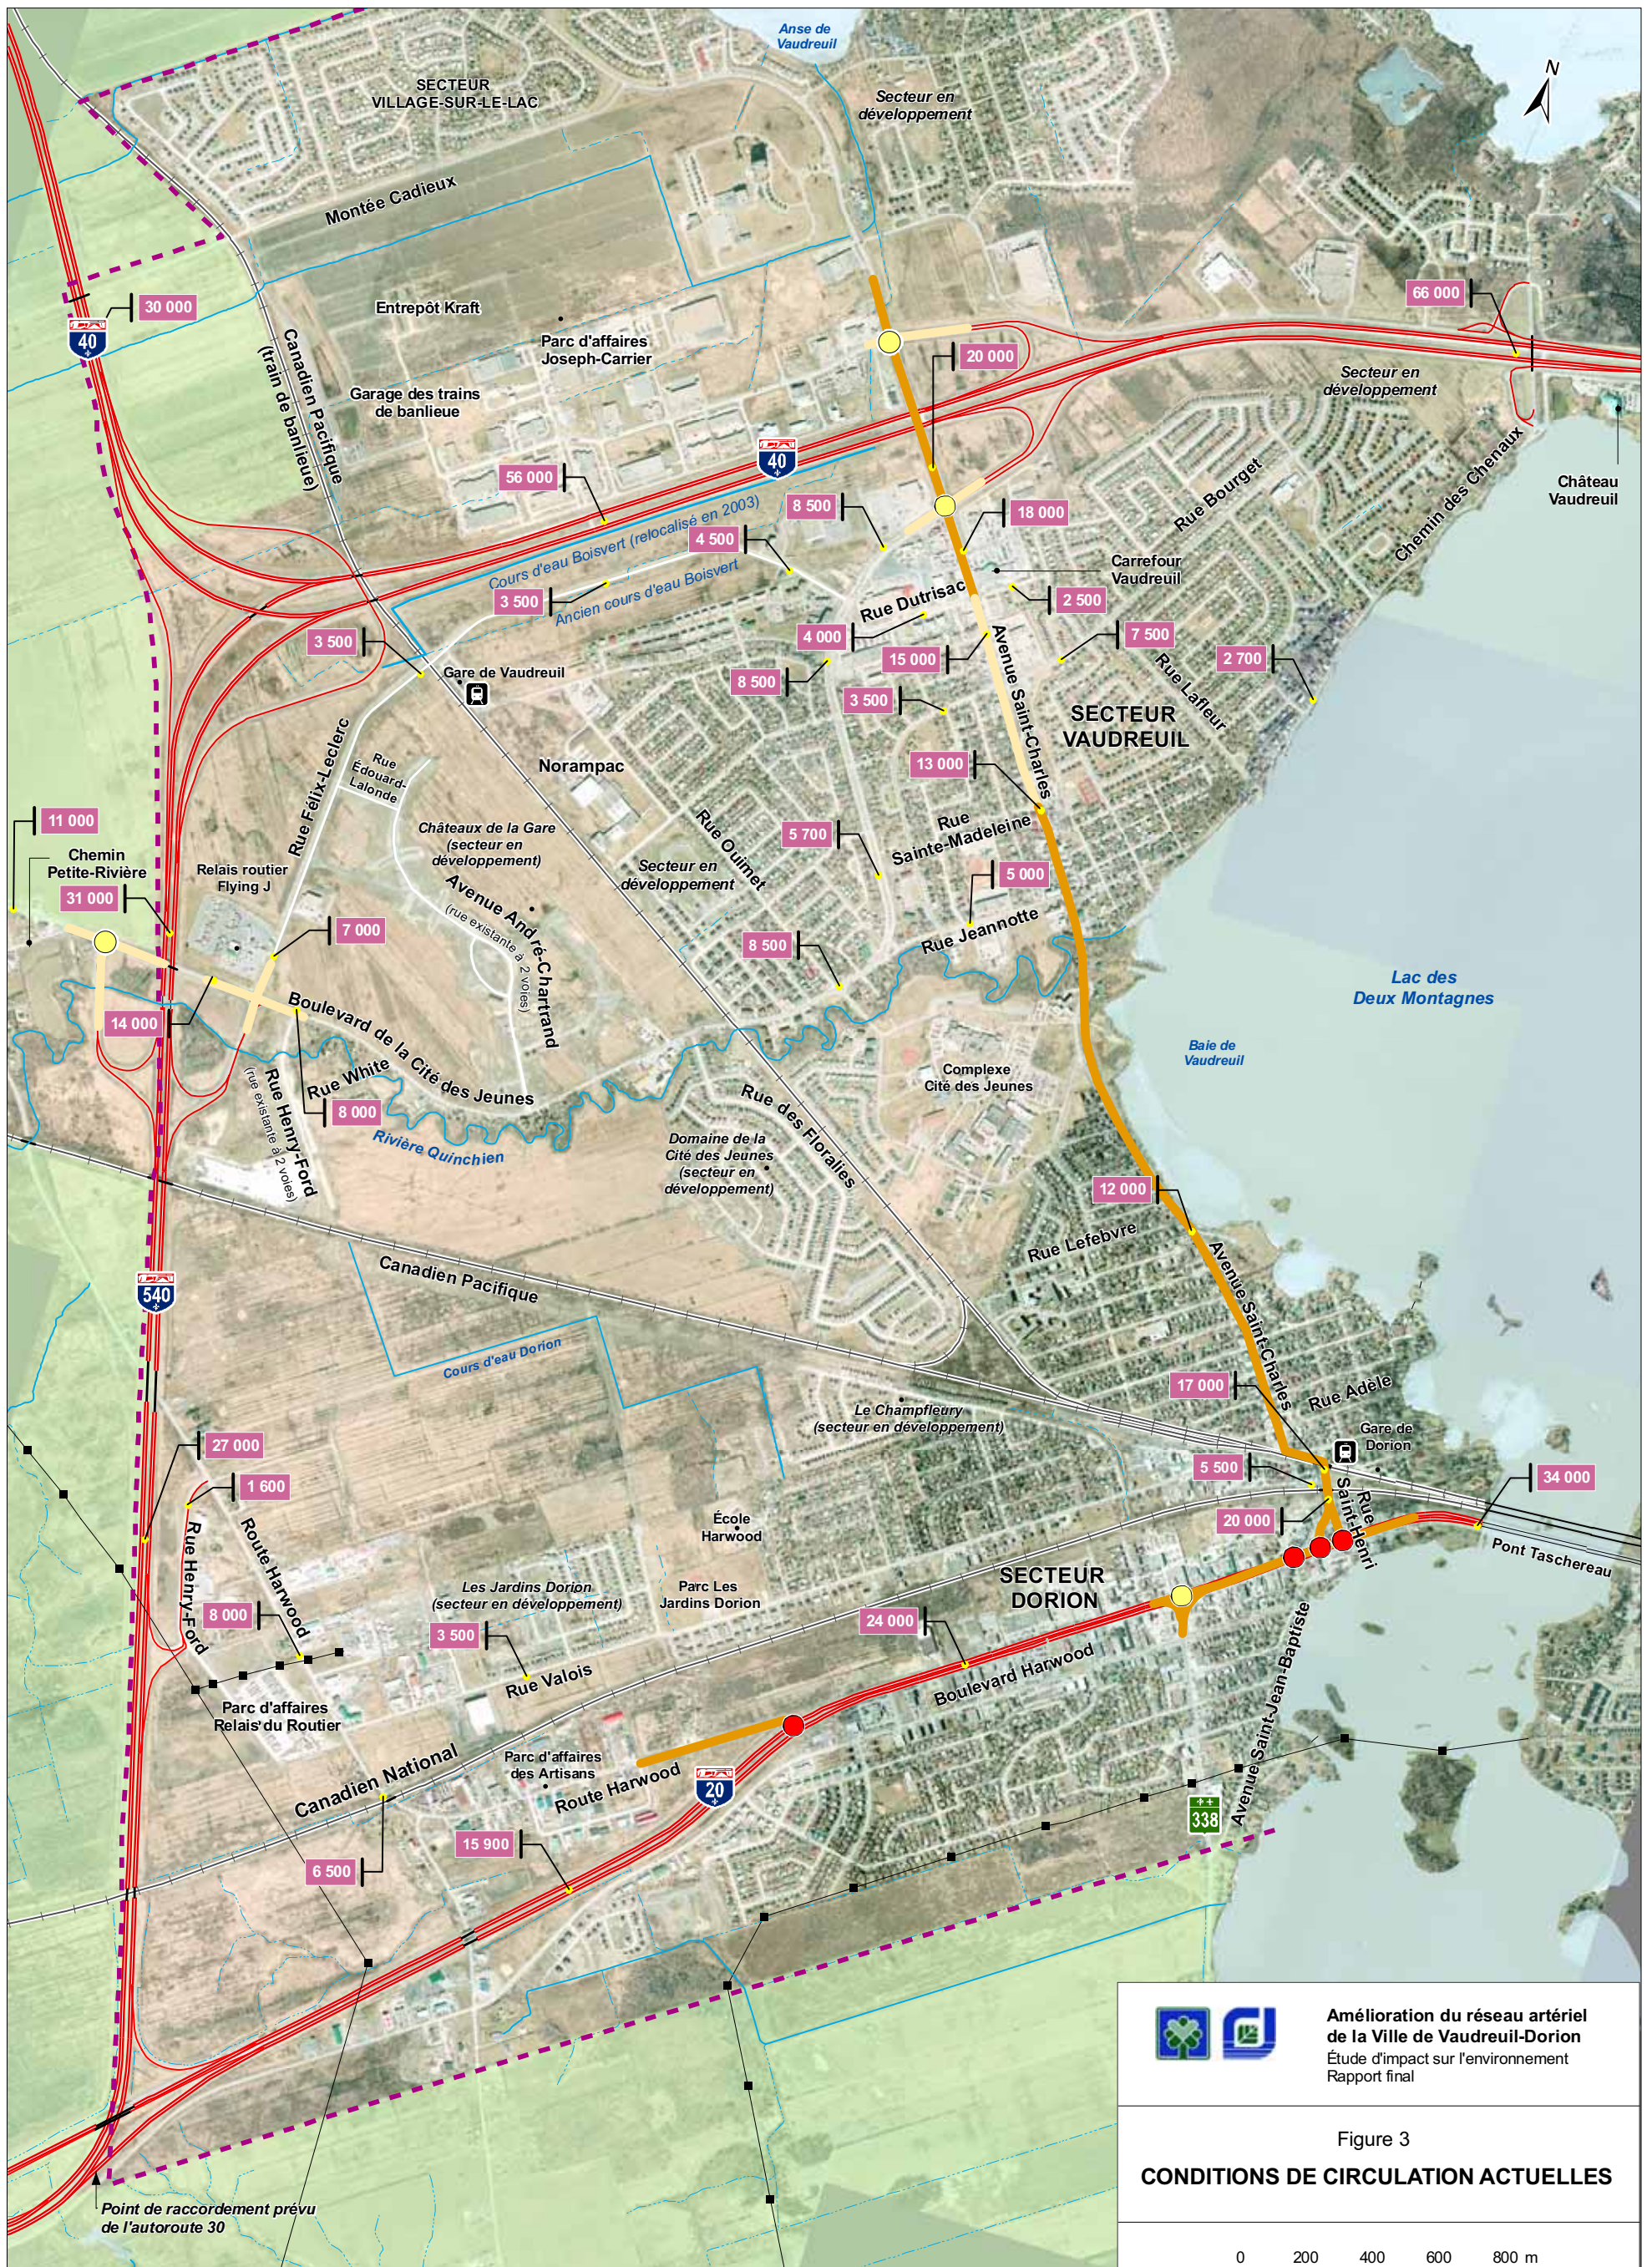
Caractéristiques de la circulation en section courante

- Tronçon / segment presque à capacité
- Tronçon / segment à capacité
- 15 900 DJMA (débit journalier moyen annuel)

Niveaux de service aux carrefours

- Capacité atteinte
- Capacité presque atteinte
