RAPPORT N° 131-17097-00

PROJET MINIER DU LAC À PAUL

NOUVEAU CHEMIN POUR LE TRANSPORT
DU CONCENTRÉ D'APATITE VERS
SAINT-FULGENCE – CARACTÉRISATION
DES SITES DE TRAVERSÉE DE
COURS D'EAU

AVRIL 2014

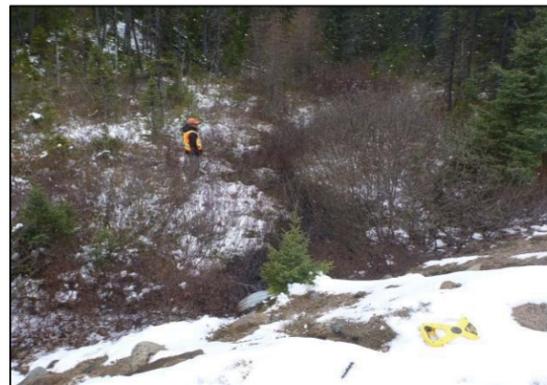
Photo 2 : Segment 3 (chenal), vue vers l'amont

En amont du ponceau, le segment 3 présente un faciès d'écoulement de type chenal sur une longueur de 45 m, d'une largeur de 0,5 m, d'une profondeur de 0,3 m et le substrat est recouvert à 100 % de matière organique. Des obstacles à la migration du poisson ont été observés dans les segments 1 et 5. Dans le segment 1, le cours d'eau est souterrain à 100 % dans une tourbière. Dans le segment 5, des chutes variant de 0,25 à 1,5 m de hauteur sont respectivement qualifiées d'infranchissables avec réserve (OBS13) et d'infranchissables (OBS14).

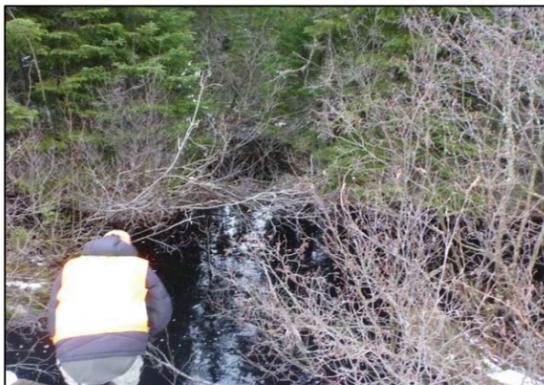
Photo 1 : Segment 2b (bassin), vue vers l'aval

En aval du chemin existant, le segment 1b présente un faciès d'écoulement de type rapide, coupé par le segment 2b (bassin) formé par une écluse à castor qualifiée d'infranchissable avec un hauteur de 0,8 m et dépourvue de fosse (OBS16). Le bassin a une longueur de 9 m, une largeur de 4 m, une profondeur de plus de 1 m et le substrat est recouvert à 100 % de matière organique.

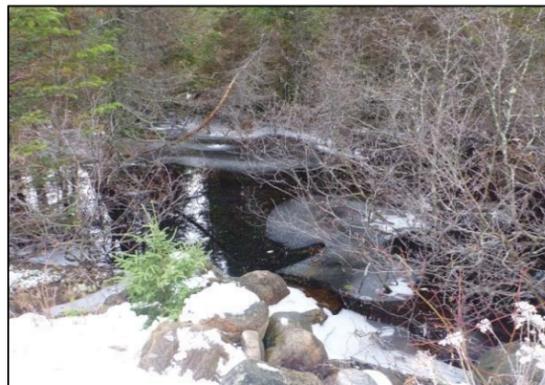
Photo 2 : Segment 2a (bassin), vue vers l'amont

Le chemin principal est construit sur un ponceau de 1,6 m de diamètre, partiellement obstrué à l'intérieur, ce qui amène un refoulement en amont du ponceau et même un écoulement dans le sous-bois vers le sud, qu'une seconde écluse à castor tente de contenir (OBS15).

En amont du ponceau, le segment 2a présente un faciès d'écoulement de type bassin sur une longueur de 92 m, d'une largeur de 15 m, d'une profondeur de plus de 1 m et le substrat est recouvert à 100 % de matière organique.

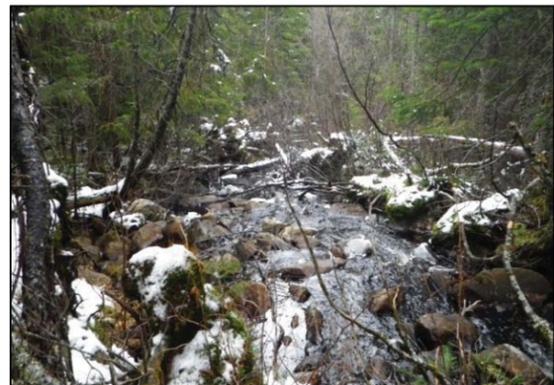
Photo 3 : Segment 1b (rapide), vue vers l'aval

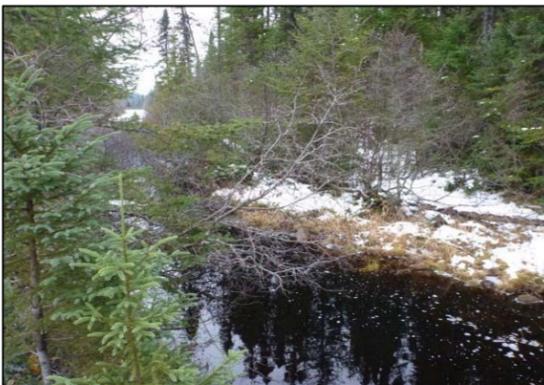
Photo 1 : Segment 5 (chenal), vue vers l'aval

En aval du ponceau, le segment 5 présente un faciès d'écoulement de type chenal d'une longueur de 57 m, d'une largeur moyenne de 2 m, d'une profondeur de 0,3 m et le substrat est composé de blocs, de galets et de cailloux.

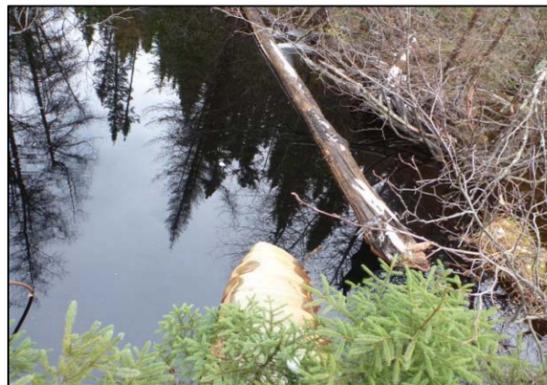
Photo 2 : Segment 6 (bassin et ponceau), vue vers l'amont

Le chemin principal est construit sur un ponceau de 1,5 m de diamètre, franchissable dont la stabilisation est déficiente et entraîne du matériel granulaire dans le cours d'eau.

En amont du ponceau, le segment 6 présente un faciès d'écoulement de type bassin sur une longueur minimale de 63 m, d'une largeur de 10 m, d'une profondeur de plus de 1 m et le substrat est recouvert à 100 % de matière organique. Ce bassin est formé par une déformation du ponceau (refermé à 50 %) qui a refoulé l'eau dans le sous-bois, et ensuite par-dessus la route 20 m plus au sud.

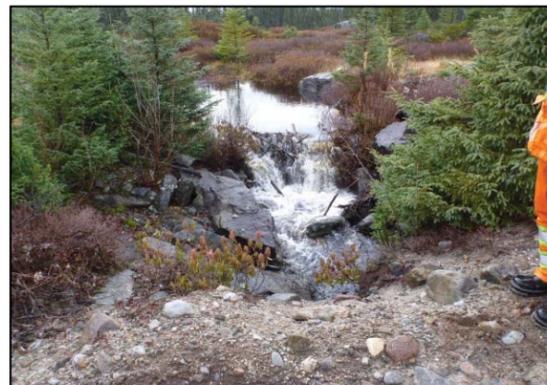
Photo 2 : Segment 4 (bassin) et écluse à castor (OBS27), vue vers l'amont

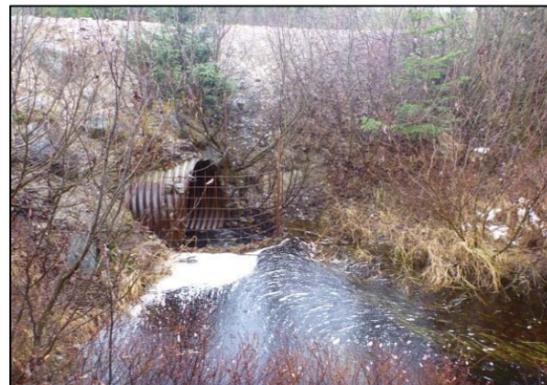
Photo 2 : Début du segment 3 (chenal) et ouverture amont du ponceau

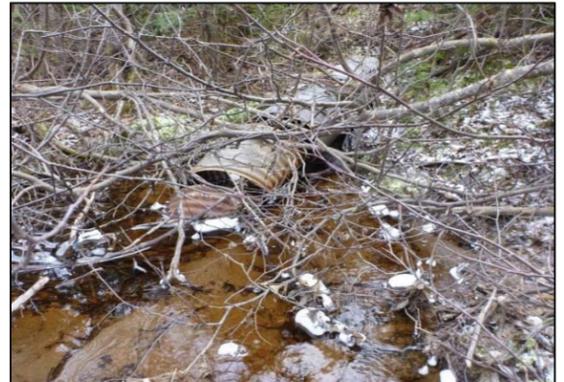
Photo 3 : Ouverture aval du ponceau endommagé

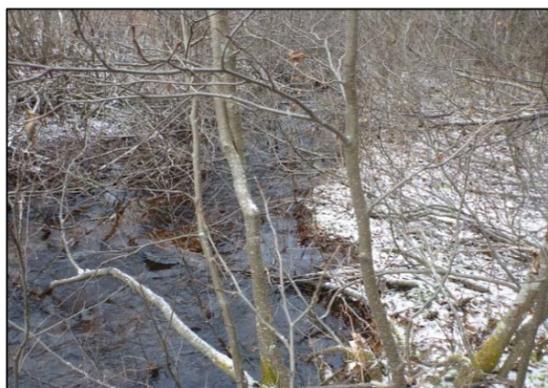
Photo 1 : Segment 3 (seuil), vue vers l'amont

En amont du ponceau, le segment 3 présente un faciès d'écoulement de type seuil sur une longueur de 56 m, d'une largeur de 2 m, d'une profondeur de 0,2 m et d'un substrat composé de cailloux, de galets et de gravier. Le segment 4 présente un faciès d'écoulement de type cascade et comprend une portion qualifiée d'infranchissable avec réserve.

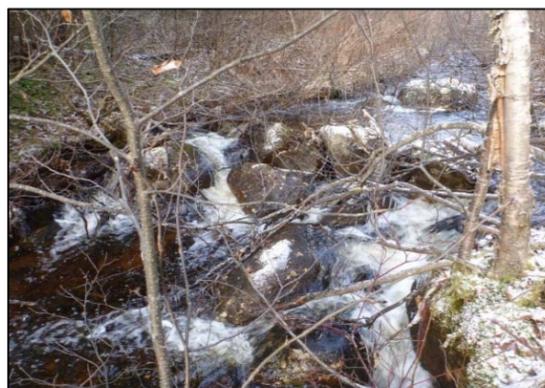
Photo 2 : Segment 4 (cascade) et (OBS43), vue vers l'amont

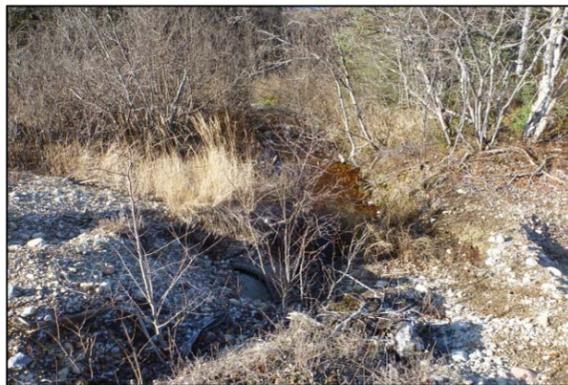
Photo 1 : Segment 1 (seuil), vue vers l'aval

En aval du ponceau, le segment 1 présente un faciès d'écoulement de type seuil comprenant une frayère à omble de fontaine à potentiel moyen. La frayère Fp24 est d'une dimension de 20 m x 0,75 m, d'une profondeur moyenne de 0,1 m, d'une vitesse de 0,3 m/s et d'un substrat composé de cailloux à 40 %, de gravier à 30 % et de sable à 30 %. Un alevin y a été observé.

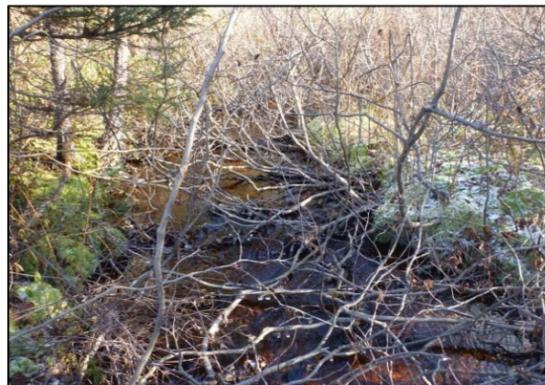
Photo 2 : Segment 2 (seuil), vue vers l'amont

En amont du ponceau, le segment 2 présente également un faciès d'écoulement de type seuil sur une longueur de 59 m, d'une largeur de 1 m, d'une profondeur de 0,05 m et d'un substrat composé de gravier, sable et cailloux.

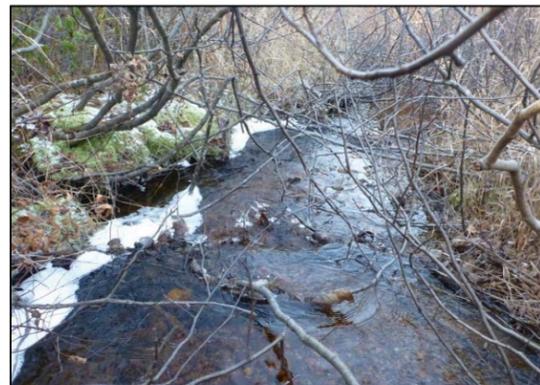
Photo 3 : Frayère à potentiel moyen pour l'omble de fontaine (Fp24)

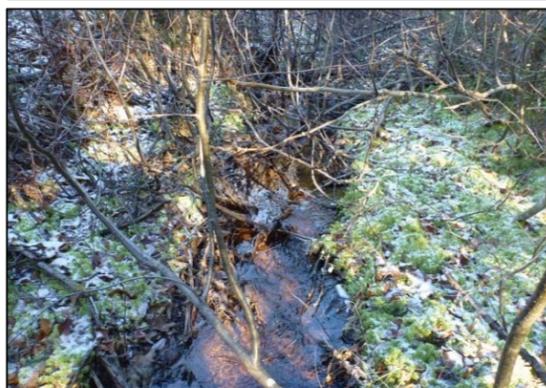
Photo 1 : Segment 1 (seuil), vue vers l'amont

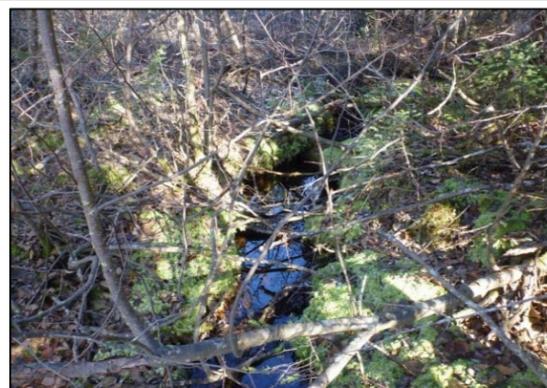
Photo 2 : Segment 2 (seuil), vue vers l'amont

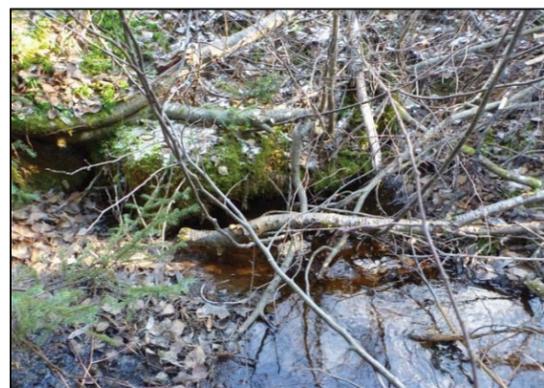
Photo 3 : Assise du chemin dépourvue de ponceau, écoulement par percolation

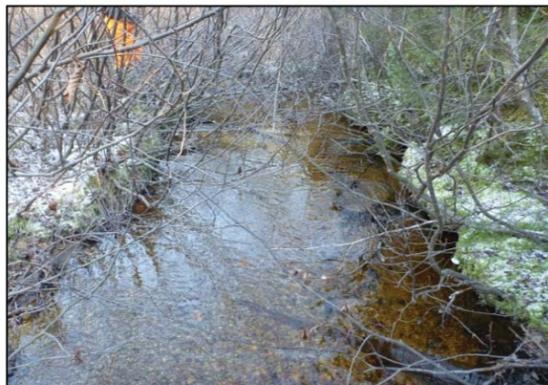
Photo 1 : Segment 1 (seuil) et frayère potentielle Fp25, vue vers l'amont

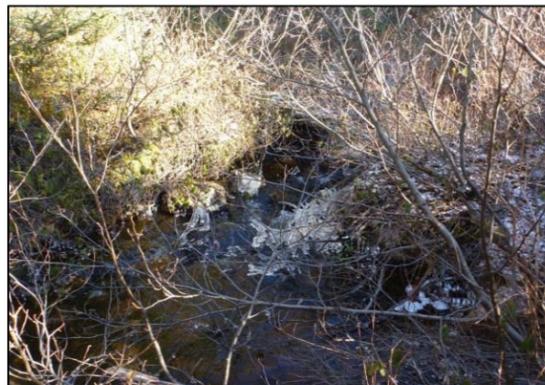
Photo 2 : Segment 2 (rapide), vue vers l'amont

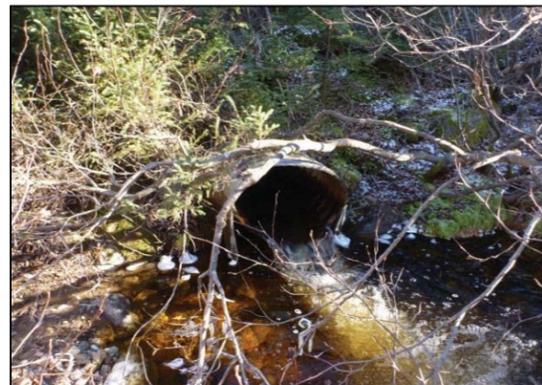
Photo 3 : Ouverture aval du ponceau (franchissable)

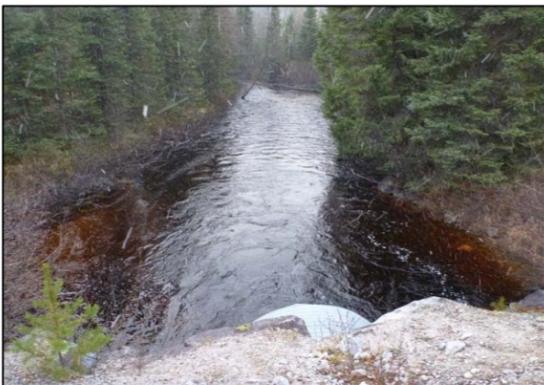
Photo 1 : Segment 4 (seuil), vue vers l'aval

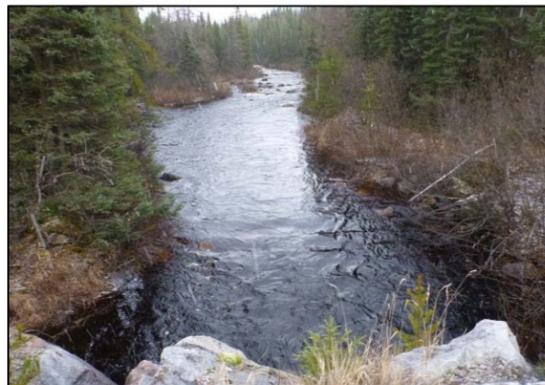
Photo 2 : Segments 5 (seuil) et 6 (rapide), vue vers l'amont

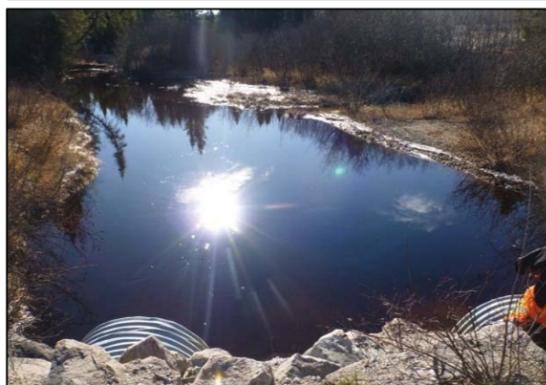
Photo 1 : Segment 4 (bassin), vue vers l'aval

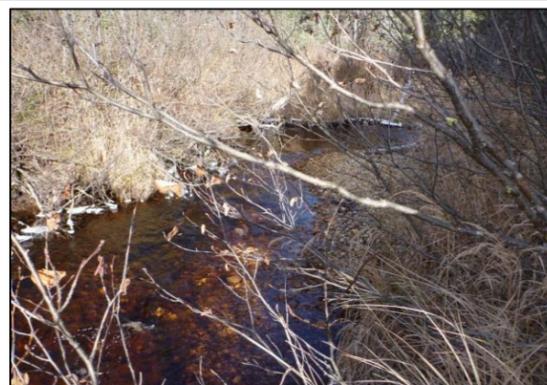
Photo 2 : Segment 5 (seuil), vue vers l'amont

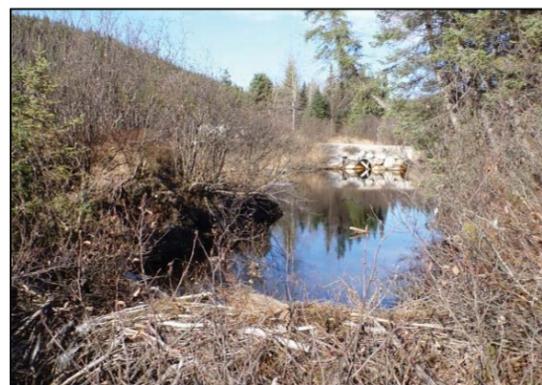
Photo 3 : Segment 4 écluse (OBS48) et bassin, vue vers l'amont
