**ANNEXE 1**

**Fiches de caractérisation  
des cours d'eau**

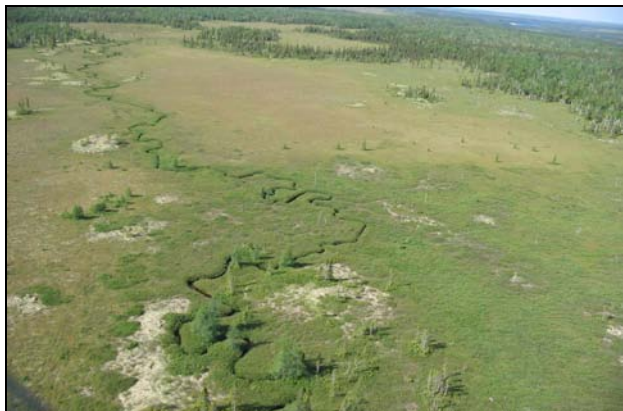
IMG\_0201

Site de traversée - vue vers le sud-ouest

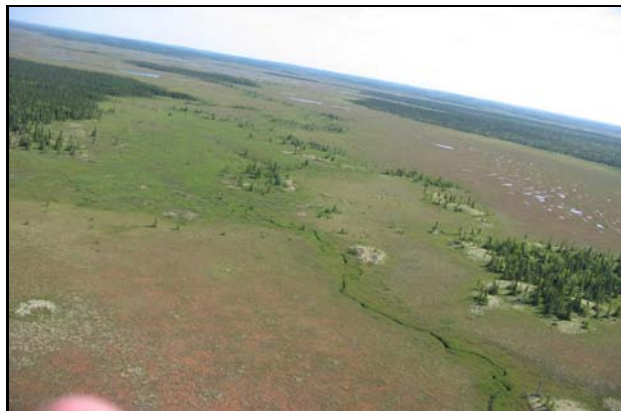
IMG\_0202

Site de traversée - vue vers le nord-est

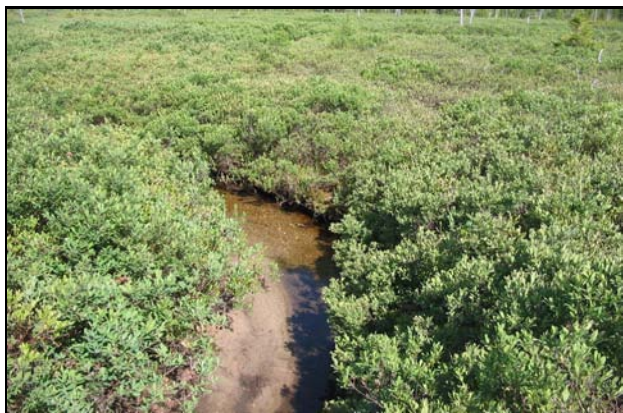
IMG\_0204

Site de traversée - vue vers l'aval

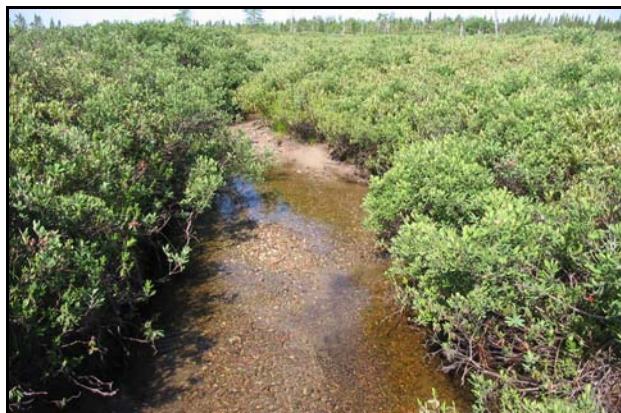
IMG\_0206

Site de traversée - vue vers l'amont

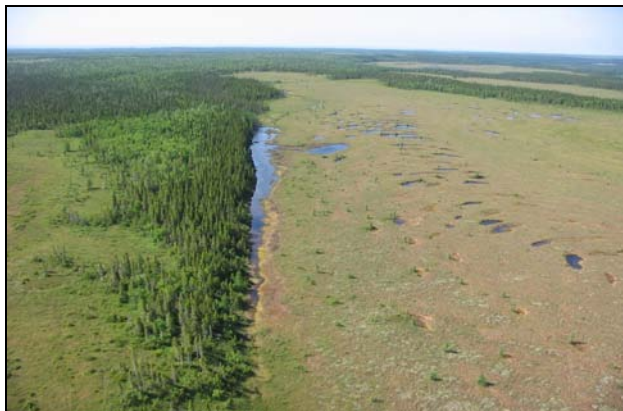
IMG\_0207

Partie intermittente d'un ruisseau, tourbière à l'est 4 m plus élevée que celle de l'ouest. Route localisée sur la crête que le ruisseau longe.

Crête sur laquelle passera la route - vue vers le sud

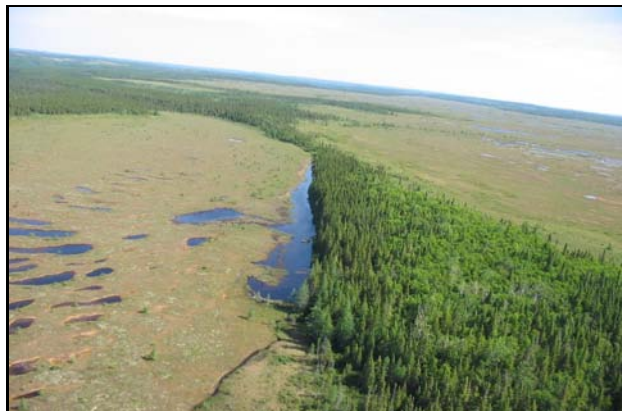
IMG\_0208

Crête sur laquelle passera la route - vue vers le nord

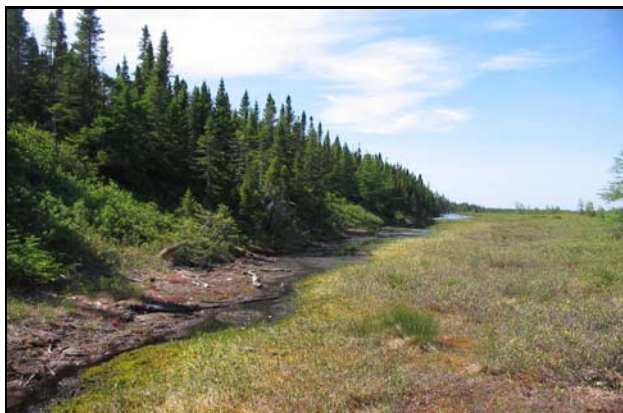
IMG\_0209

Ruisseau en bordure de la crête, côté ouest - vue vers le sud

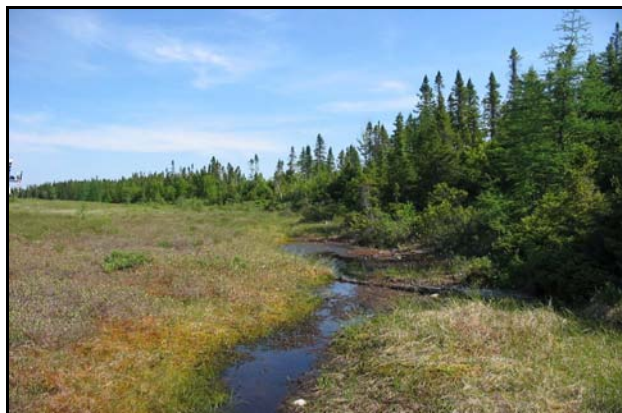
IMG\_0210

Ruisseau en bordure de la crête, côté ouest - vue vers le nord

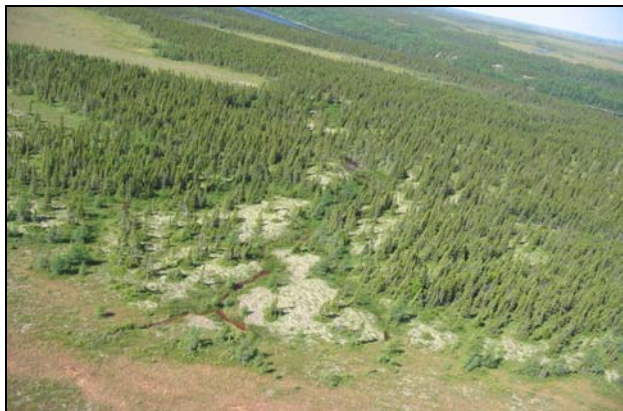
IMG\_0216

Site de traversée - vue vers le sud-ouest

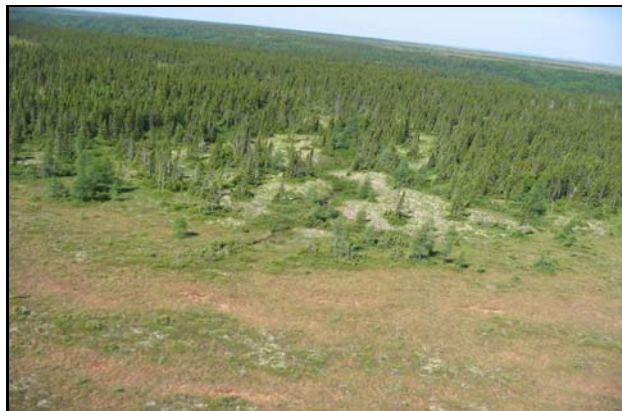
IMG\_0217

Site de traversée - vue vers l'ouest

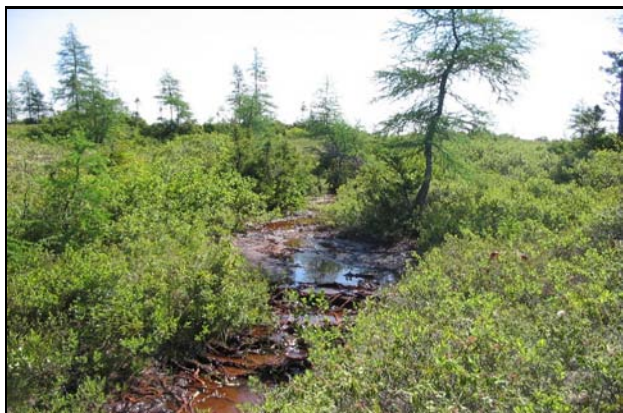
IMG\_0219

Site de traversée - vue vers l'amont

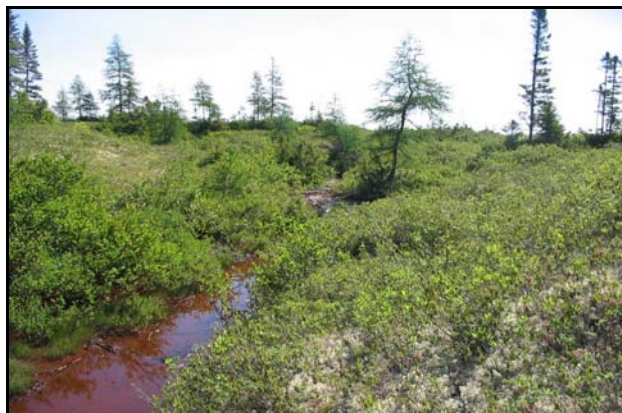
IMG\_0221

Site de traversée - partie aval

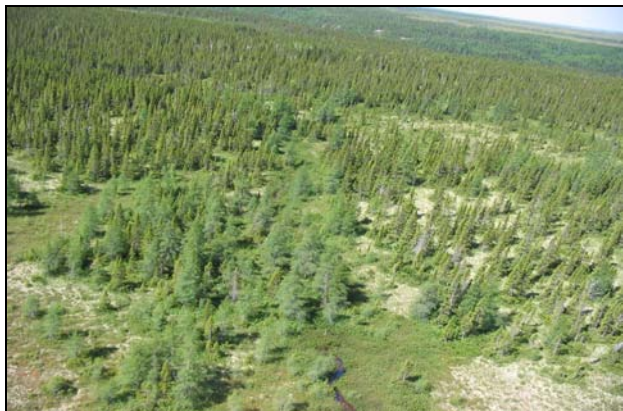
IMG\_0224

Site de traversée - vue vers le sud-ouest

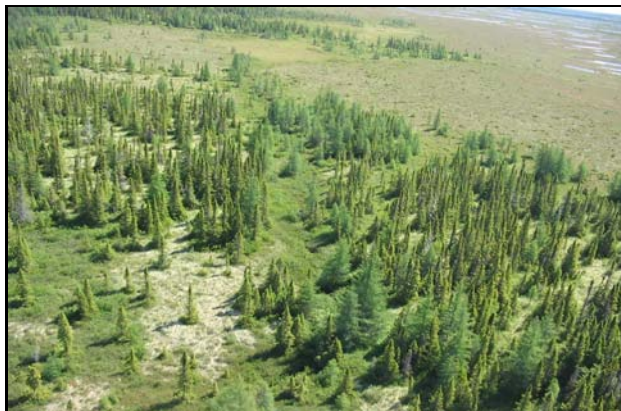
IMG\_0226

Site de traversée - vue vers le nord-est

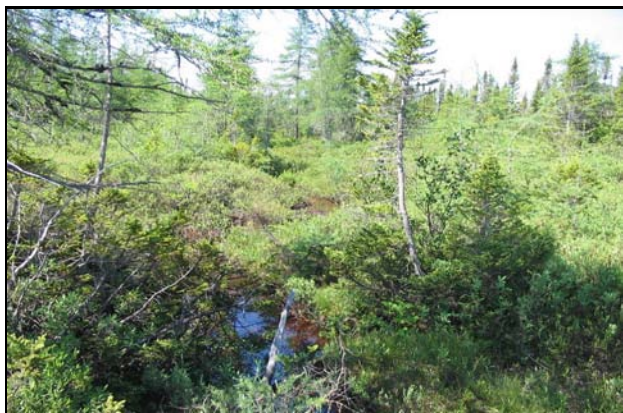
IMG\_0227

Site de traversée - vue vers l'aval

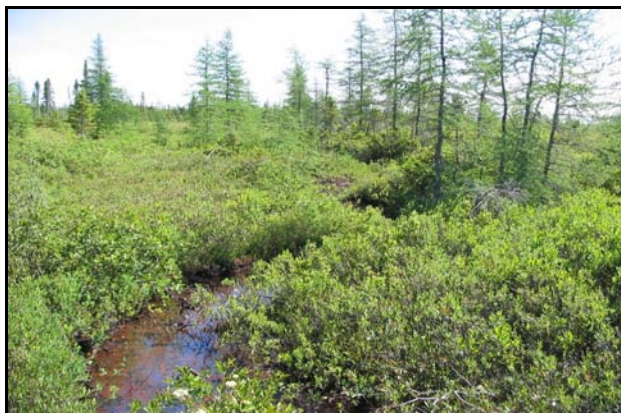
IMG\_0228

Site de traversée - vue vers l'amont

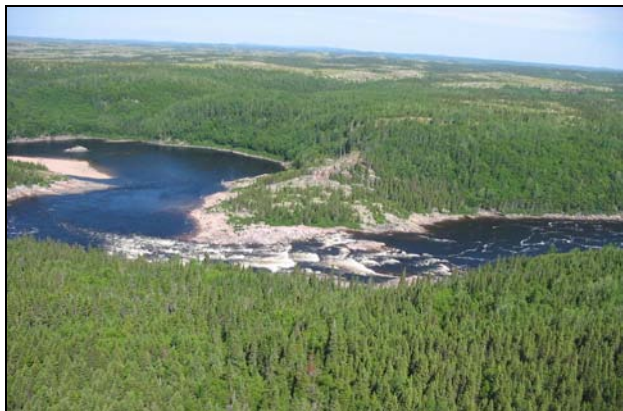
IMG\_0230

Traversée de la rivière Romaine. Rivière encaissée par rapport au relief environnant. Sites d'alimentation potentiels en amont et en aval.

Site de traversée RO-1 - vue vers le nord-nord-ouest

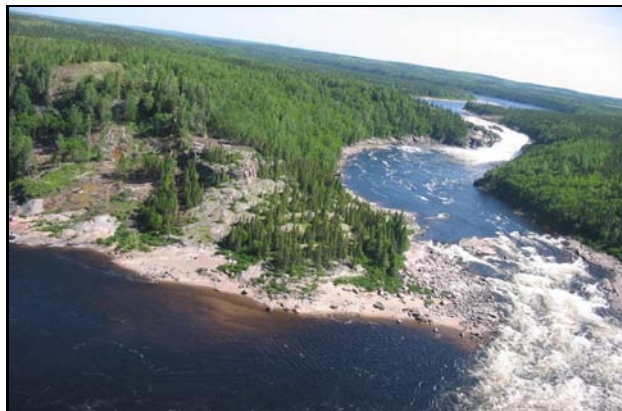
IMG\_0233

Site de traversée - vue vers le nord-est

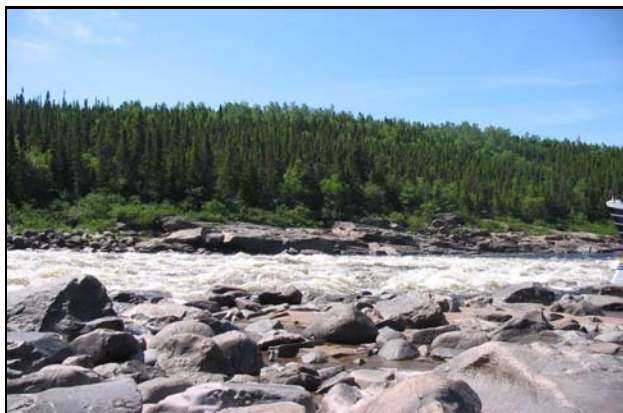
IMG\_0236

Site de traversée - vue vers la rive gauche (SSE)

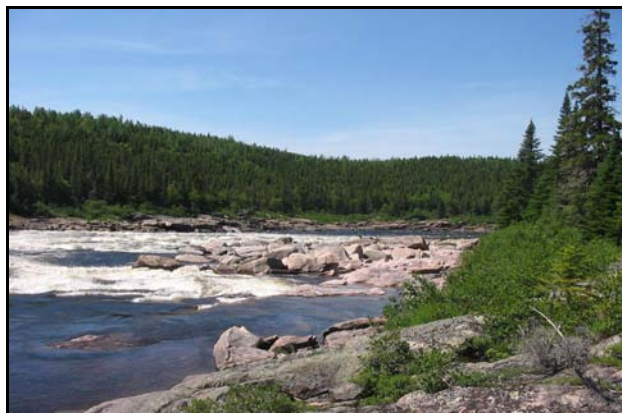
IMG\_0244

Site de traversée - vue vers l'aval

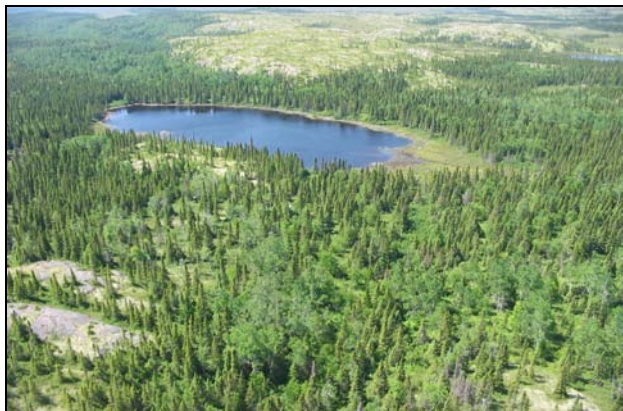
IMG\_0249

Site de traversée - vue vers le sud-ouest

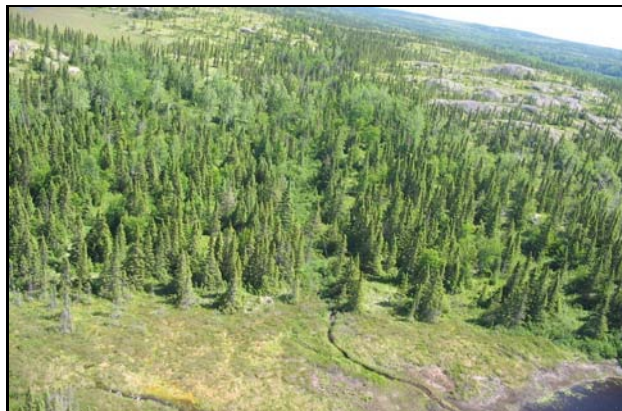
IMG\_0250

Site de traversée - vue vers le nord-est

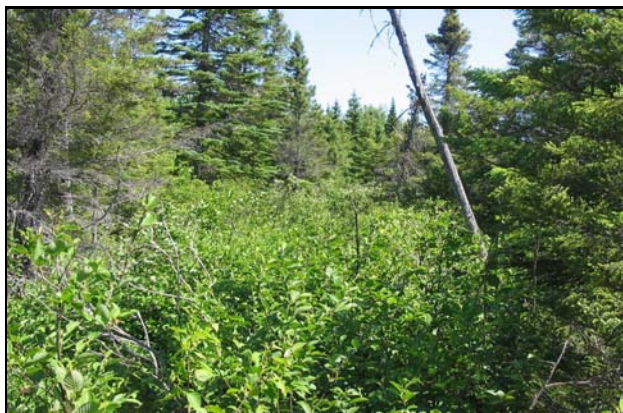
IMG\_0252

Site de traversée - vue vers l'amont

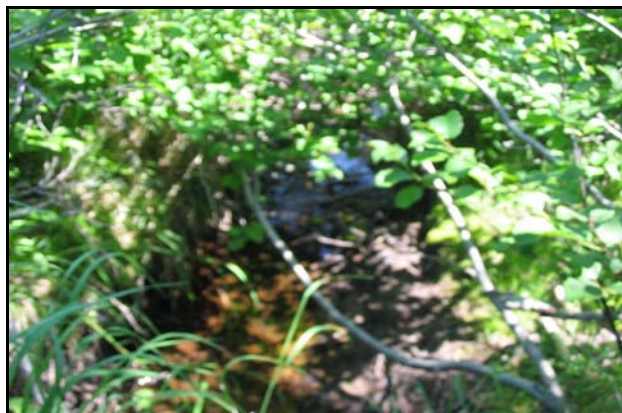
IMG\_0253

Ruisseau sous le couvert végétal

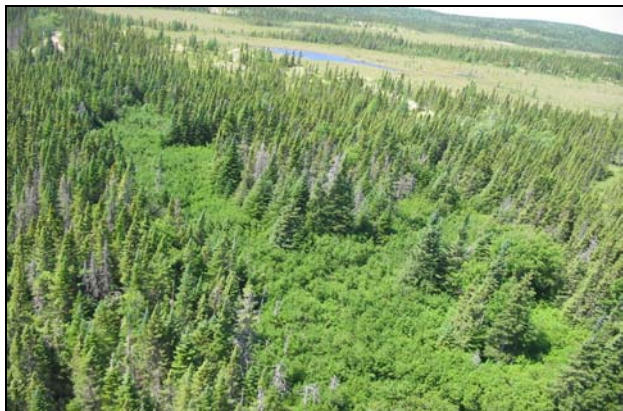
IMG\_0254

Ancienne zone inondée colonisée par les arbres, écoulement vers l'est.

Site de traversée - vue vers l'ouest

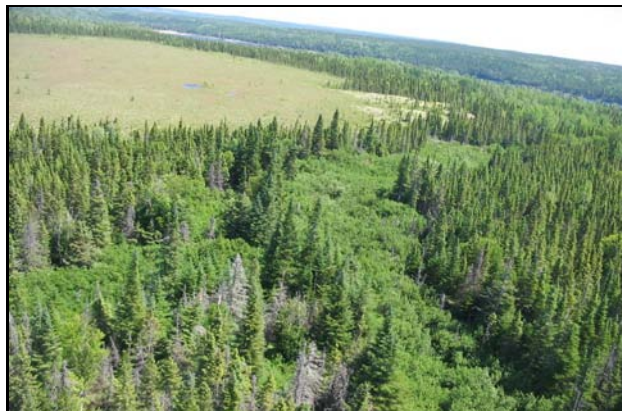
IMG\_0256

Site de traversée - vue vers l'est

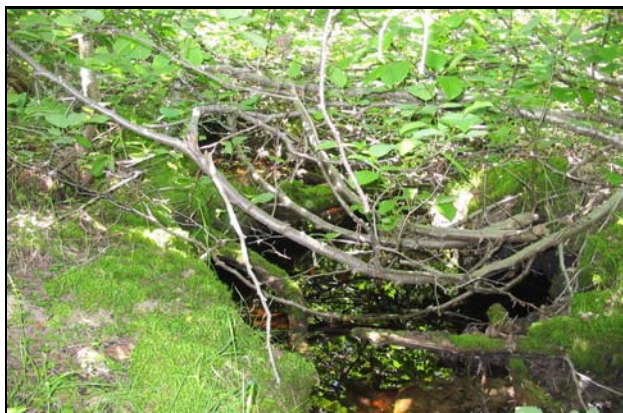
IMG\_0257

Ruisseau sous la couverture végétale - vue vers l'amont

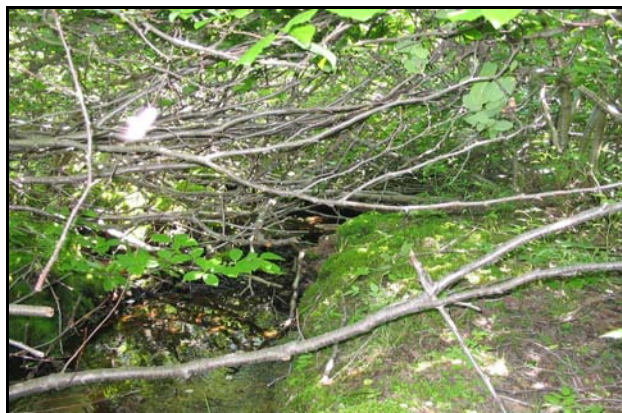
IMG\_0258

Ruisseau sous la couverture végétale - vue vers l'amont

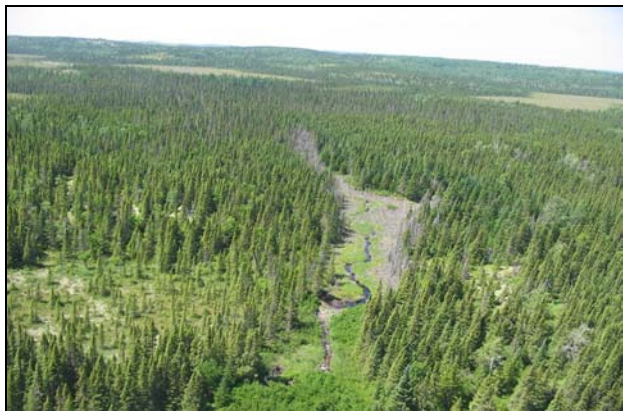
IMG\_0259

Vieille zone inondée par les castors. Le barrage n'est plus entretenu.

Site de traversée - vue vers l'est

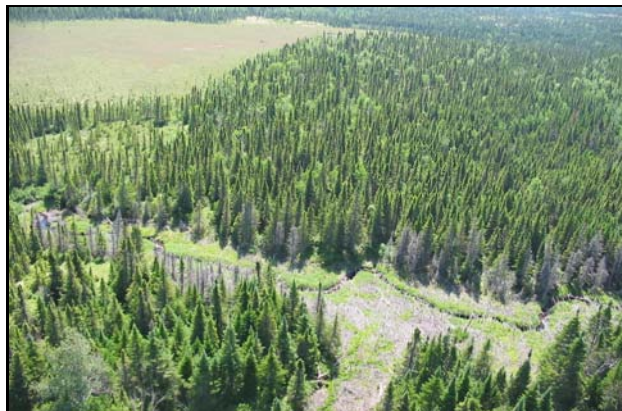
IMG\_0260

Site de traversée - vue vers le nord-ouest

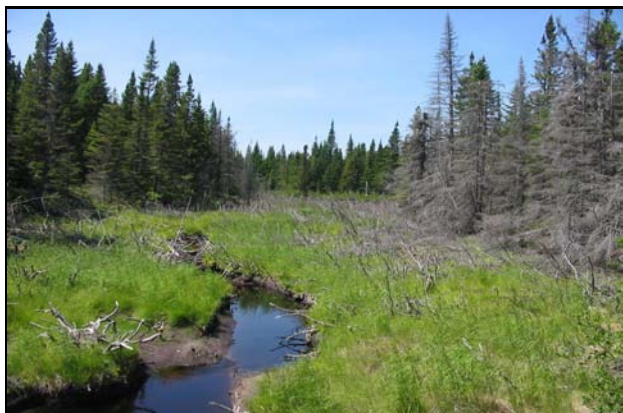
IMG\_0262

Site de traversée - vue vers l'est (amont)

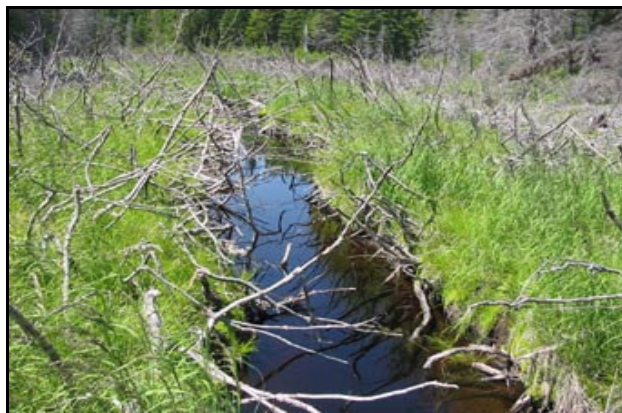
IMG\_0263

Site de traversée - vue vers l'ouest (aval)

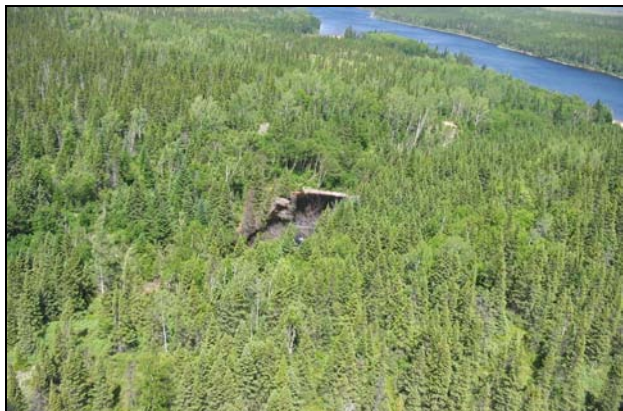
IMG\_0268

**Arbres renversés dans le ruisseau.**

Site de traversée - vue vers le nord-est

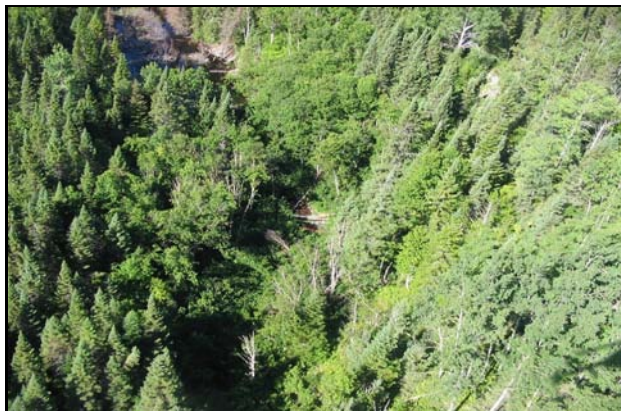
IMG\_0091

Site de traversée - vue vers le sud-ouest

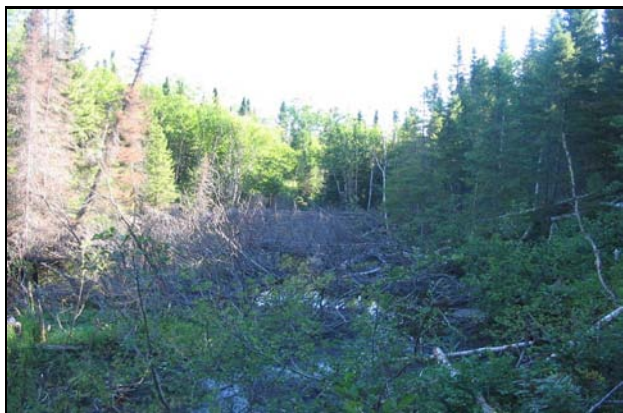
IMG\_0088

Site de traversée - vue vers l'est-nord-est (aval)

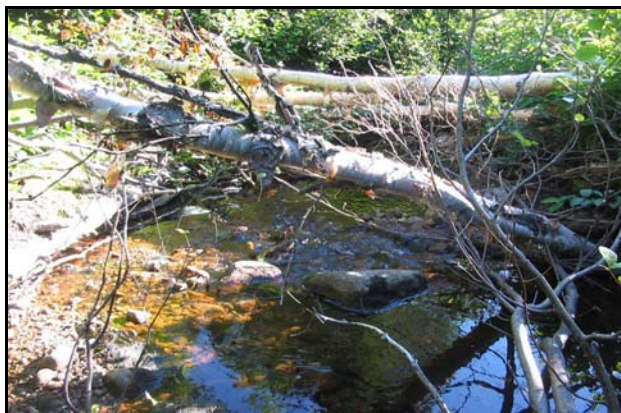
IMG\_0089

Site de traversée : détail faciès granulométrique du site de traversée

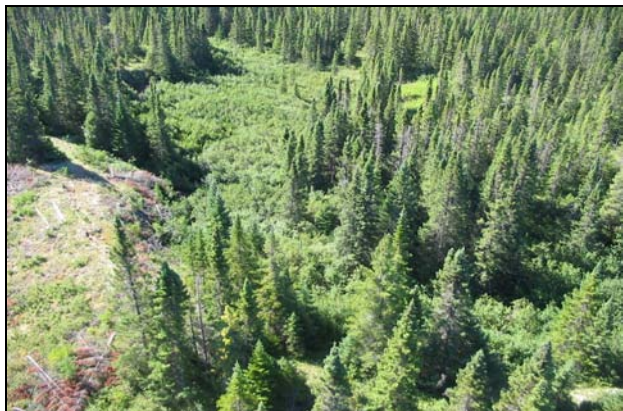
IMG\_0093

Potentiel de banc d'embrunt en rive gauche (sondage).

Variante d'accès en rive gauche du cours d'eau - vue vers le sud

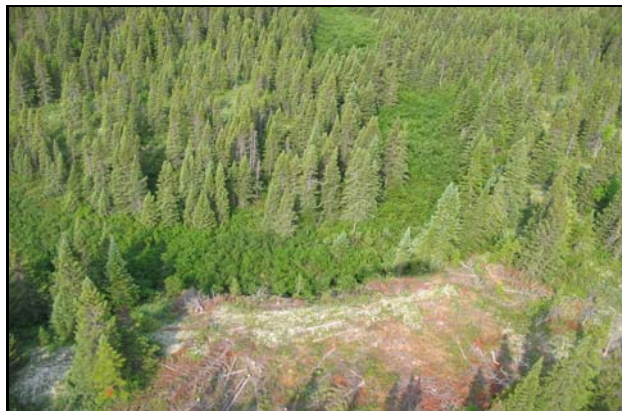
IMG\_0282

Variante d'accès près de la rive gauche du cours d'eau (au bas de la photo) - vue vers l'ouest

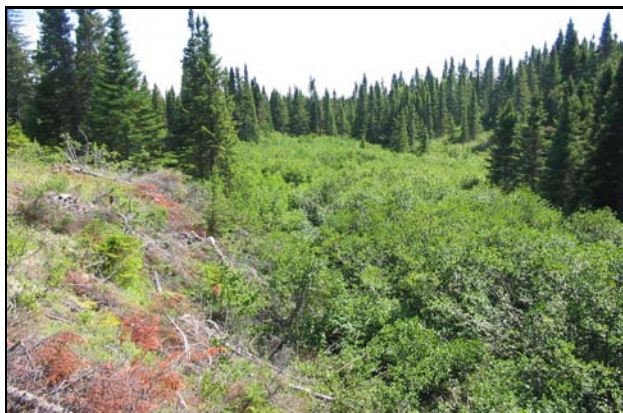
IMG\_0279

Rive gauche du ruisseau - vue vers le sud

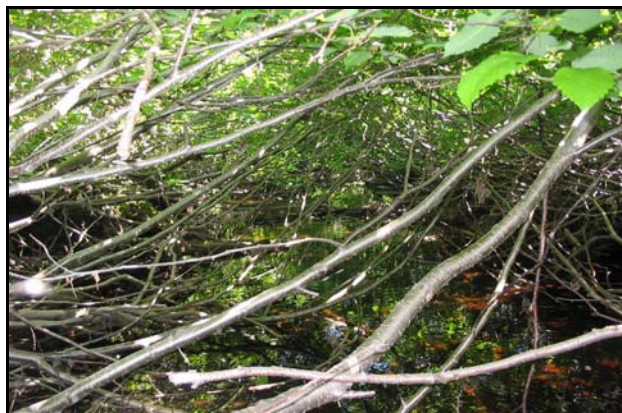
IMG\_0280

Détail faciès d'écoulement - vue vers l'aval

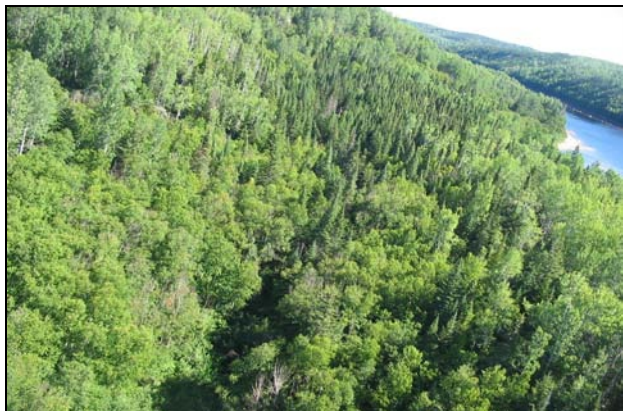
IMG\_0106

Variante d'accès qui longe le cours d'eau. Pas un site de traversée.

Variante d'accès longeant le cours d'eau (côté droit) - vue vers le nord-est

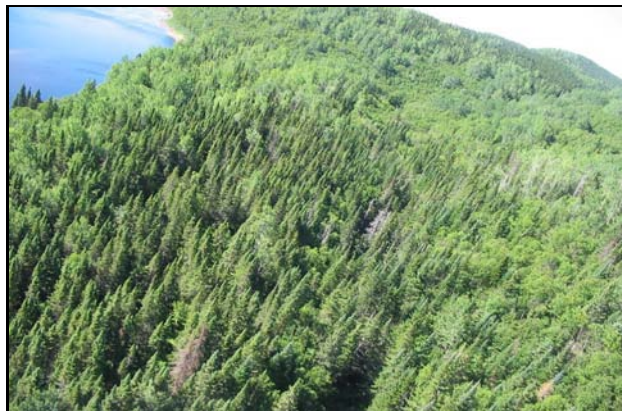
IMG\_0107

Variante d'accès longeant le côté gauche de la photo - vue vers le sud-sud-ouest

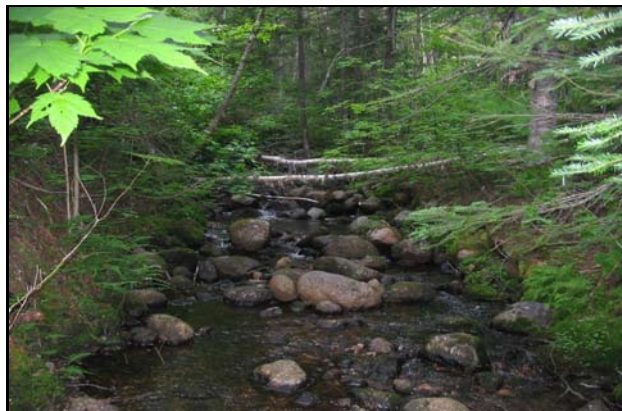
IMG\_0013

Détail du site de traversée - un peu plus en amont

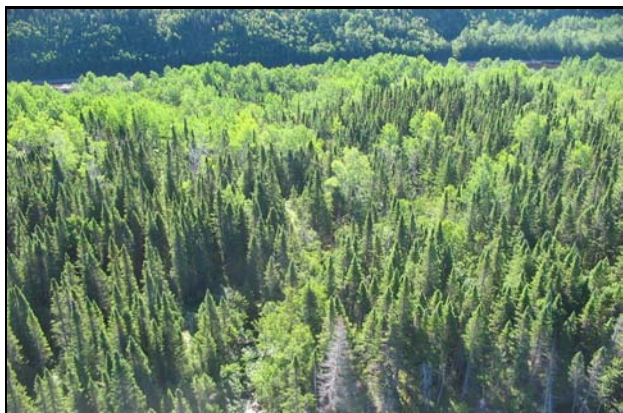
IMG\_0108

Site de traversée - vue vers le sud-est

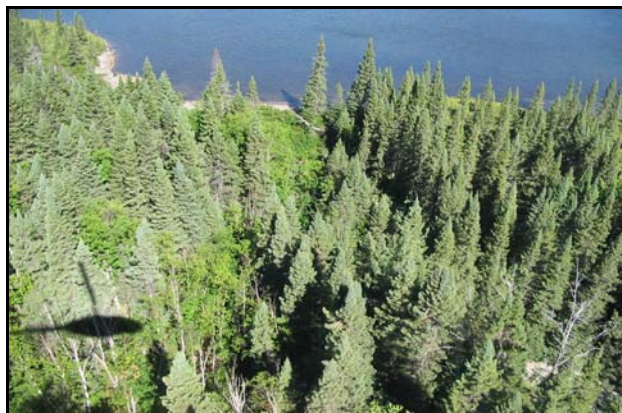
IMG\_0109

Site de traversée - vue vers le nord-ouest

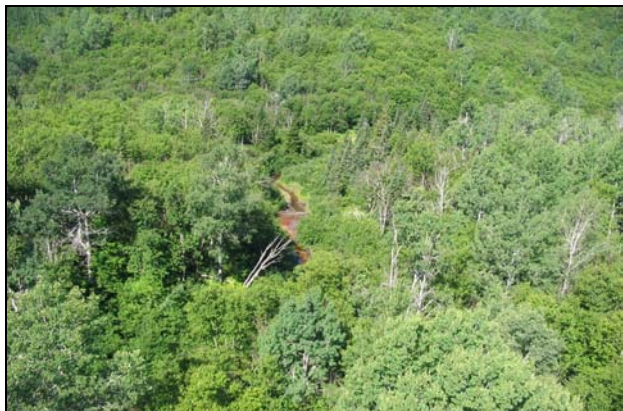
IMG\_0111

Obstacles naturels à la migration temporaire (présence de troncs d'arbres)

Site de traversée - vue vers l'ouest (vers amont)

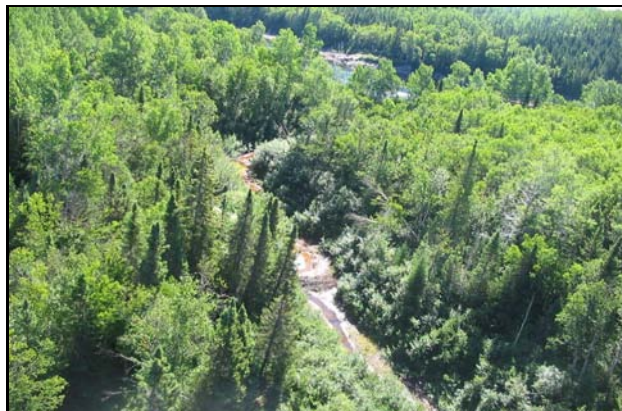
IMG\_0112

Site de traversée - vue vers l'est-sud-est (vers l'aval)

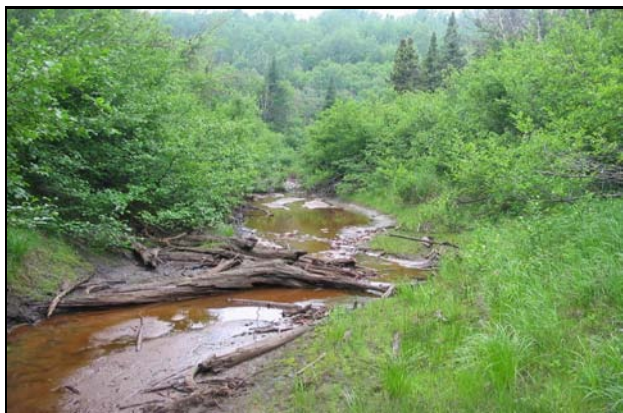
IMG\_0014

Détail du site de traversée - vue vers l'ouest (amont)

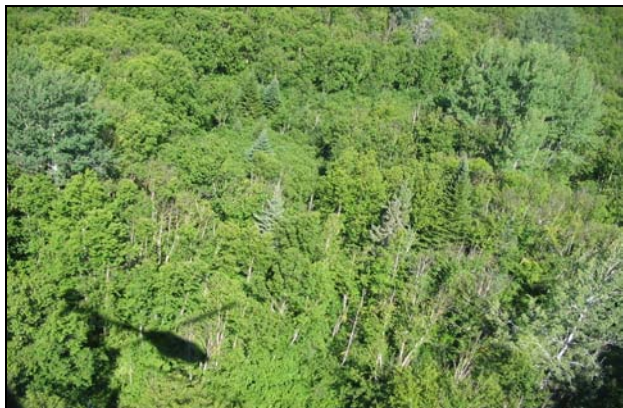
IMG\_0113

Site de traversée - vue vers le nord-ouest

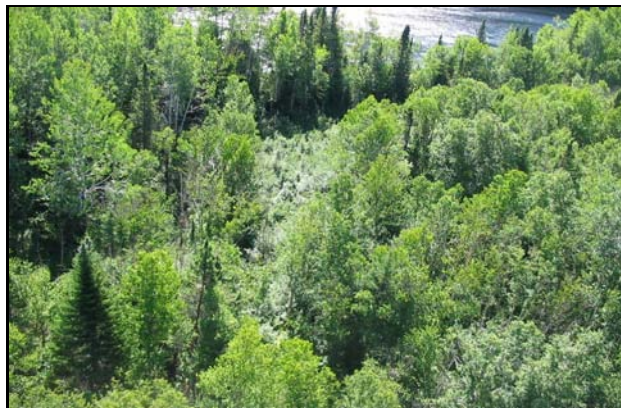
IMG\_0114

Site de traversée - vue vers le sud-est
