Objet : Caractérisation environnementale – Phases I et II
Addition d'une section 735-315 kV
Poste Bout-de-l'Île
Arrondissement Pointe-aux-Trembles, Montréal, Québec
N/Dossier n° : G09643 (rap-1)

Caractérisation environnementale phases I et II

**Addition d'une section 735-315 kV
Poste Bout-de-l'Île
Arrondissement Pointe-aux-Trembles
Montréal, Québec**

N/Dossier n° : G09643 (rap-1)

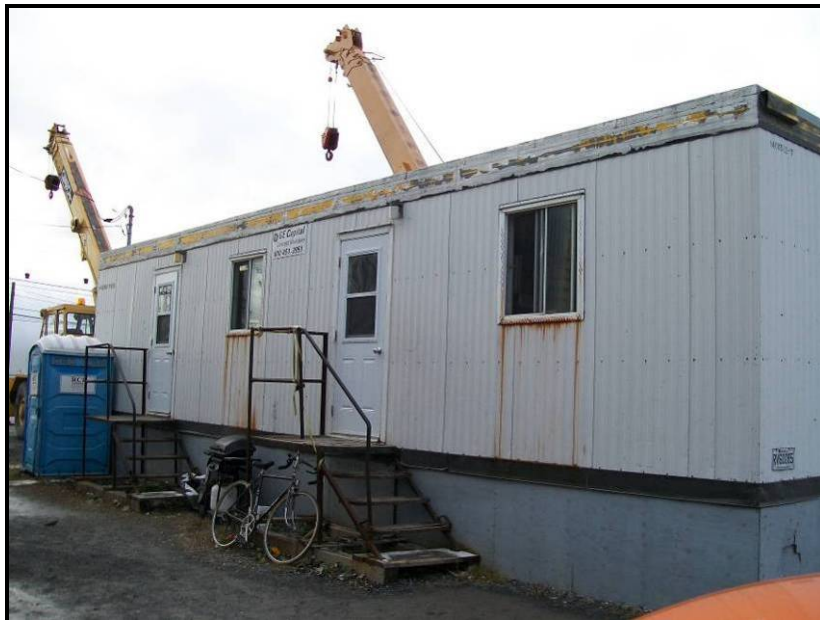
Photo n° 33 (2009-12-019) : Bâtiment P.

Des taches de produits pétroliers ont été observées au sol, à proximité du bâtiment P. Ces taches proviennent probablement de fuites des grues et camions stationnés à cet endroit.

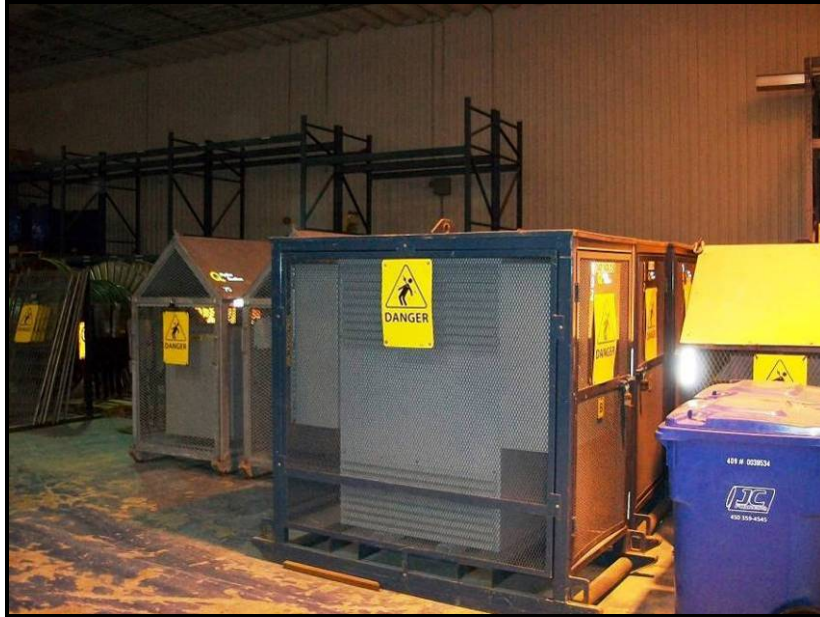
Photo n° 52 (2009-12-01) : Entreposage de génératrices portables dans le bâtiment des génératrices.

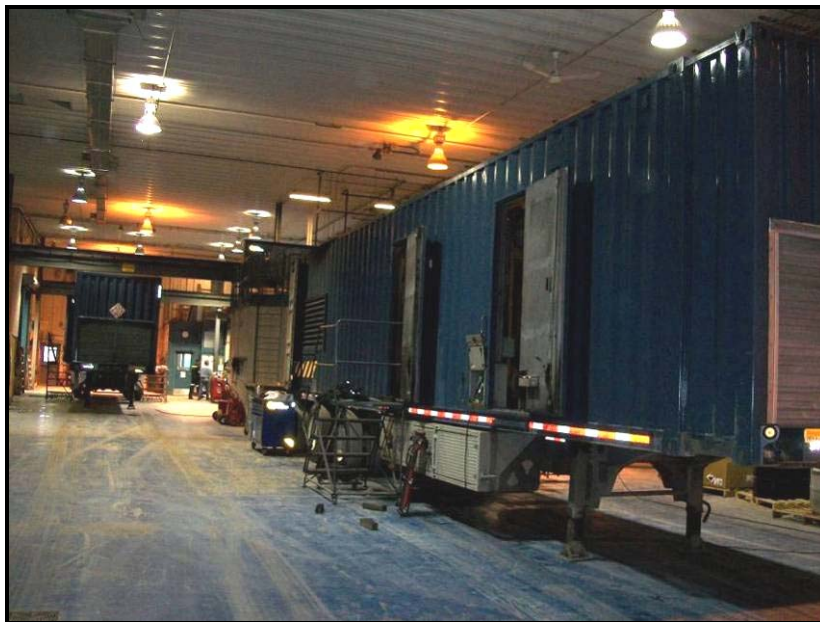
Photo n° 53 (2009-12-01) : Génératrices sur semi-remorques stationnées pour entretien dans le bâtiment des génératrices.

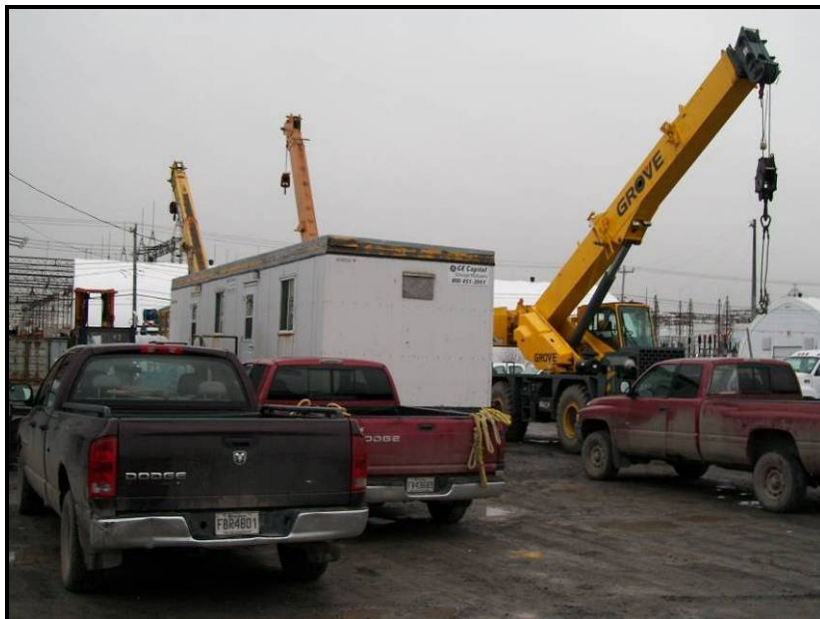
Photo n° 68 (2009-12-04) : Stationnement de camionnettes et de grues près du bâtiment P.

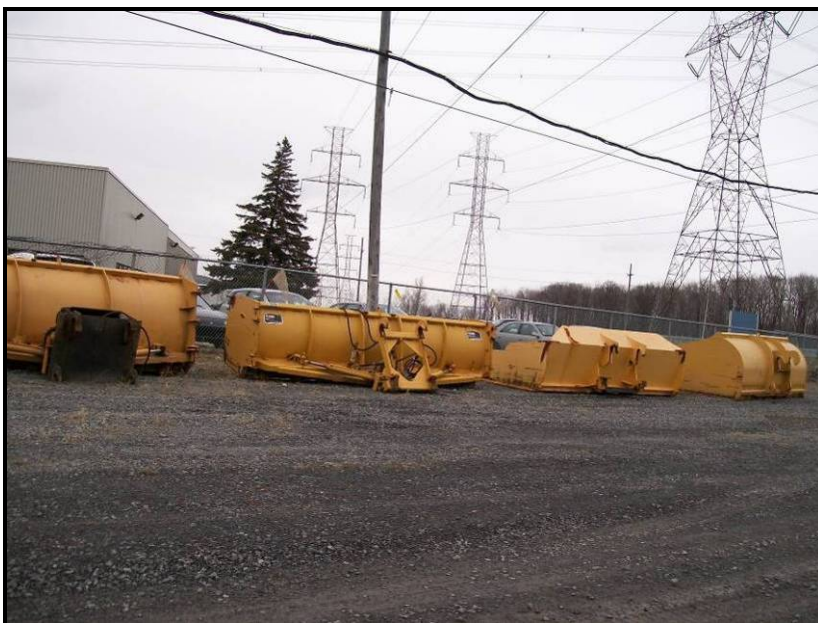
Photo n° 97 (2009-12-04) : Pelles de chasse-neige entreposées dans la zone d'entreposage n° 07.

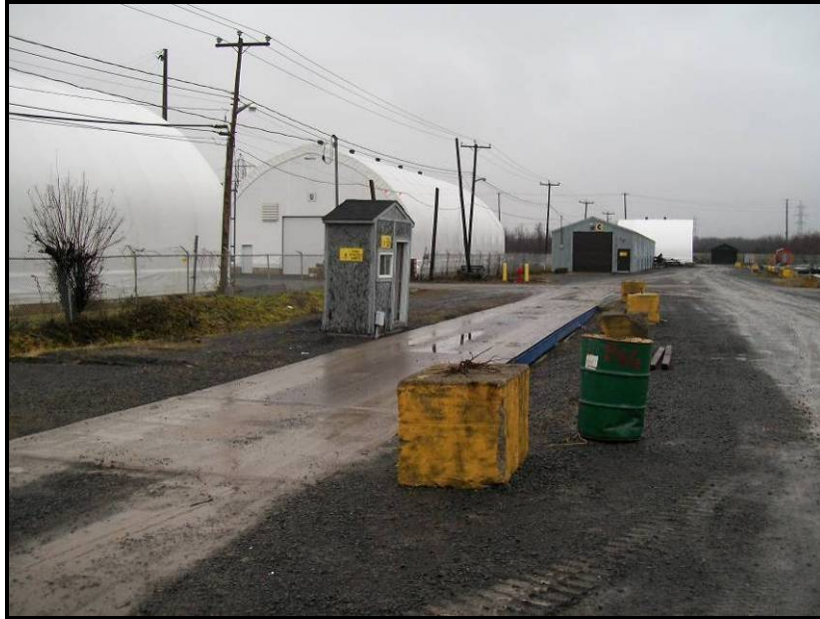
Photo n° 112 (2009-12-03) : Balance à camions.

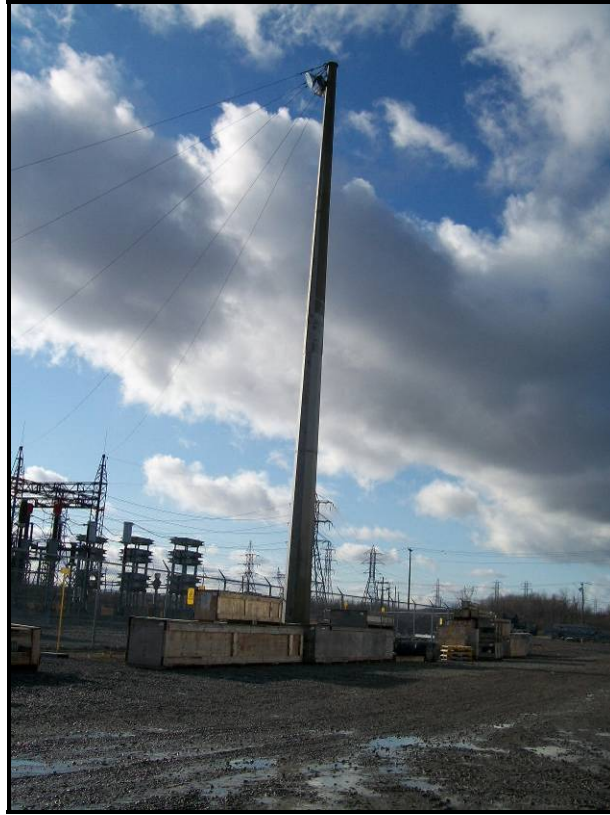
Photo n° 117 (2009-12-04) : Lampadaire de grande dimension à la limite sud-est du secteur est.

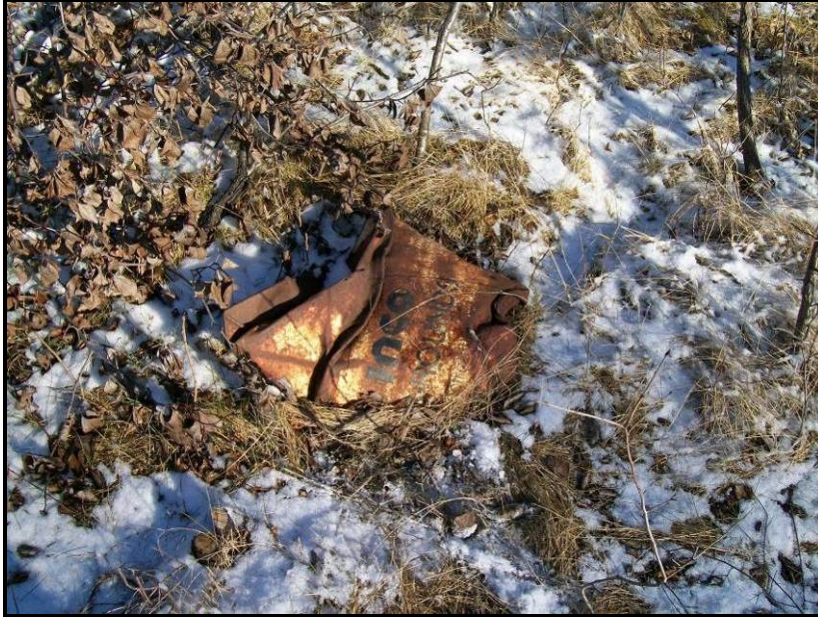
Les matières résiduelles qui ont été identifiées dans le secteur ouest proviennent vraisemblablement de déversements illégaux. En effet, des matières résiduelles diverses (métal, bois, carton, plastique, tissus, carcasse de voiture, électroménagers, etc.) ont été abandonnées sur le sol à quelques endroits, particulièrement à l'intérieur du boisé.

Photo n° 118 (2009-12-08) : Contenant en métal abandonné dans le secteur ouest.

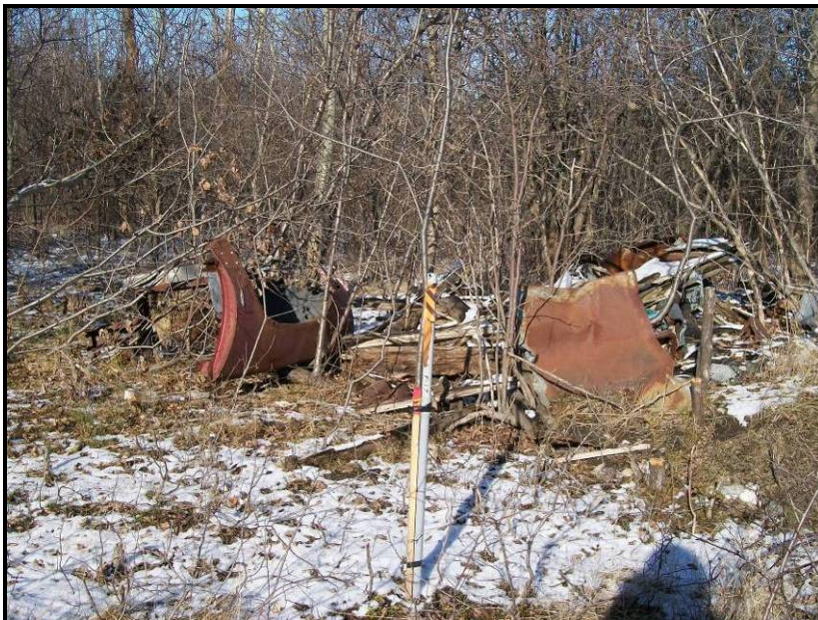
Photo n° 119 (2009-12-08) : Carcasse de voiture et autres débris abandonnés en bordure du boisé dans le secteur ouest.

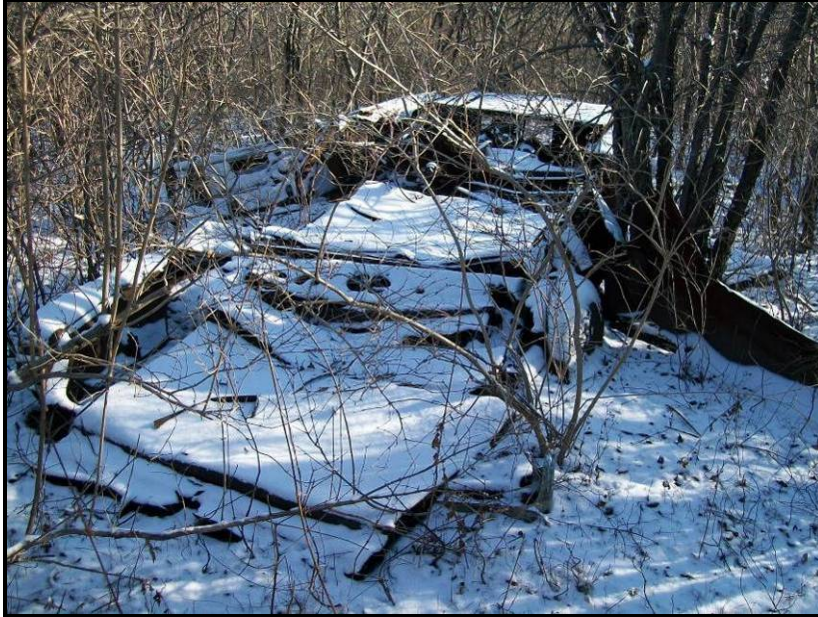
Photo n° 120 (2009-12-08) : Autre carcasse de voiture abandonnée dans la partie boisée du secteur ouest.

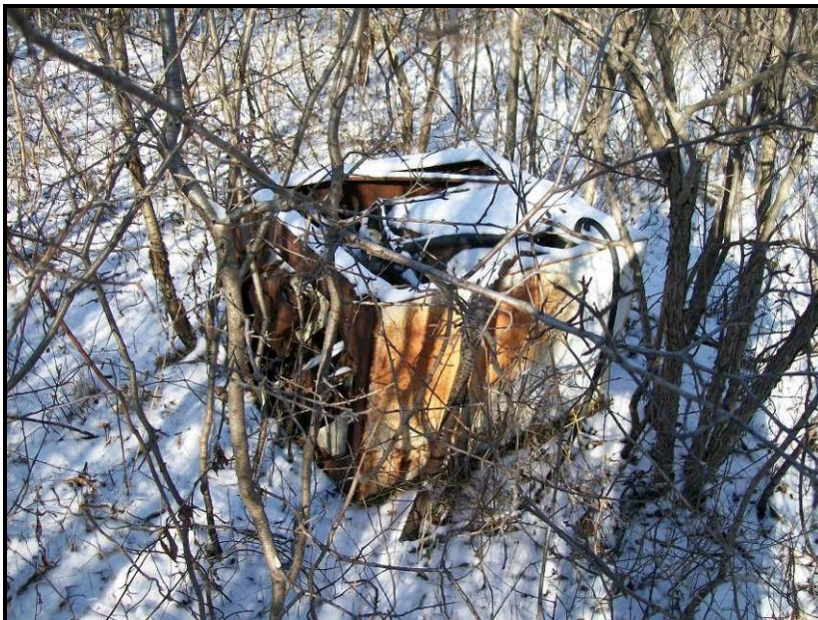
Photo n° 121 (2009-12-08) : Appareil électroménager abandonné dans la partie boisée du secteur ouest.
